Räddningstjänsten
Östra Götaland

Luntgatan

Luntgatan 13, Norrköping
Söndag 3 september 2023

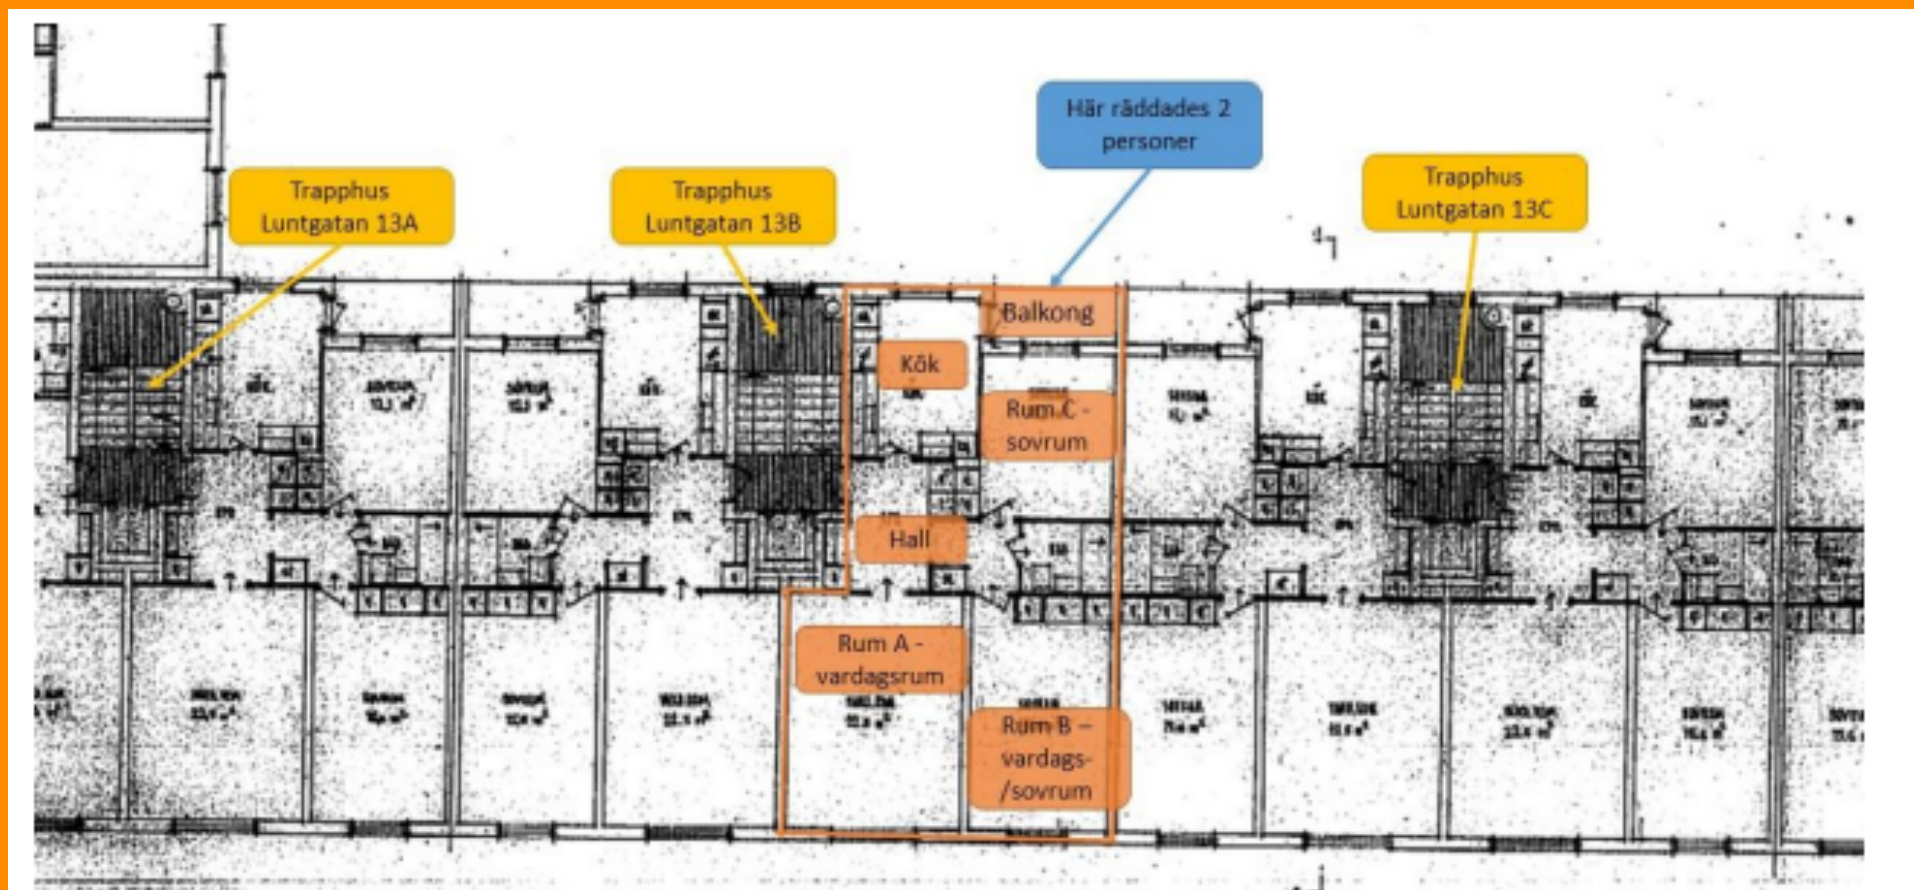
Personer på balkong

De två personerna i brandlägenheten har tagit sin tillflykt till balkongen.

De tas ut av rökdykare genom brandlägenheten med flykthuva.

Klockan är 6:17.

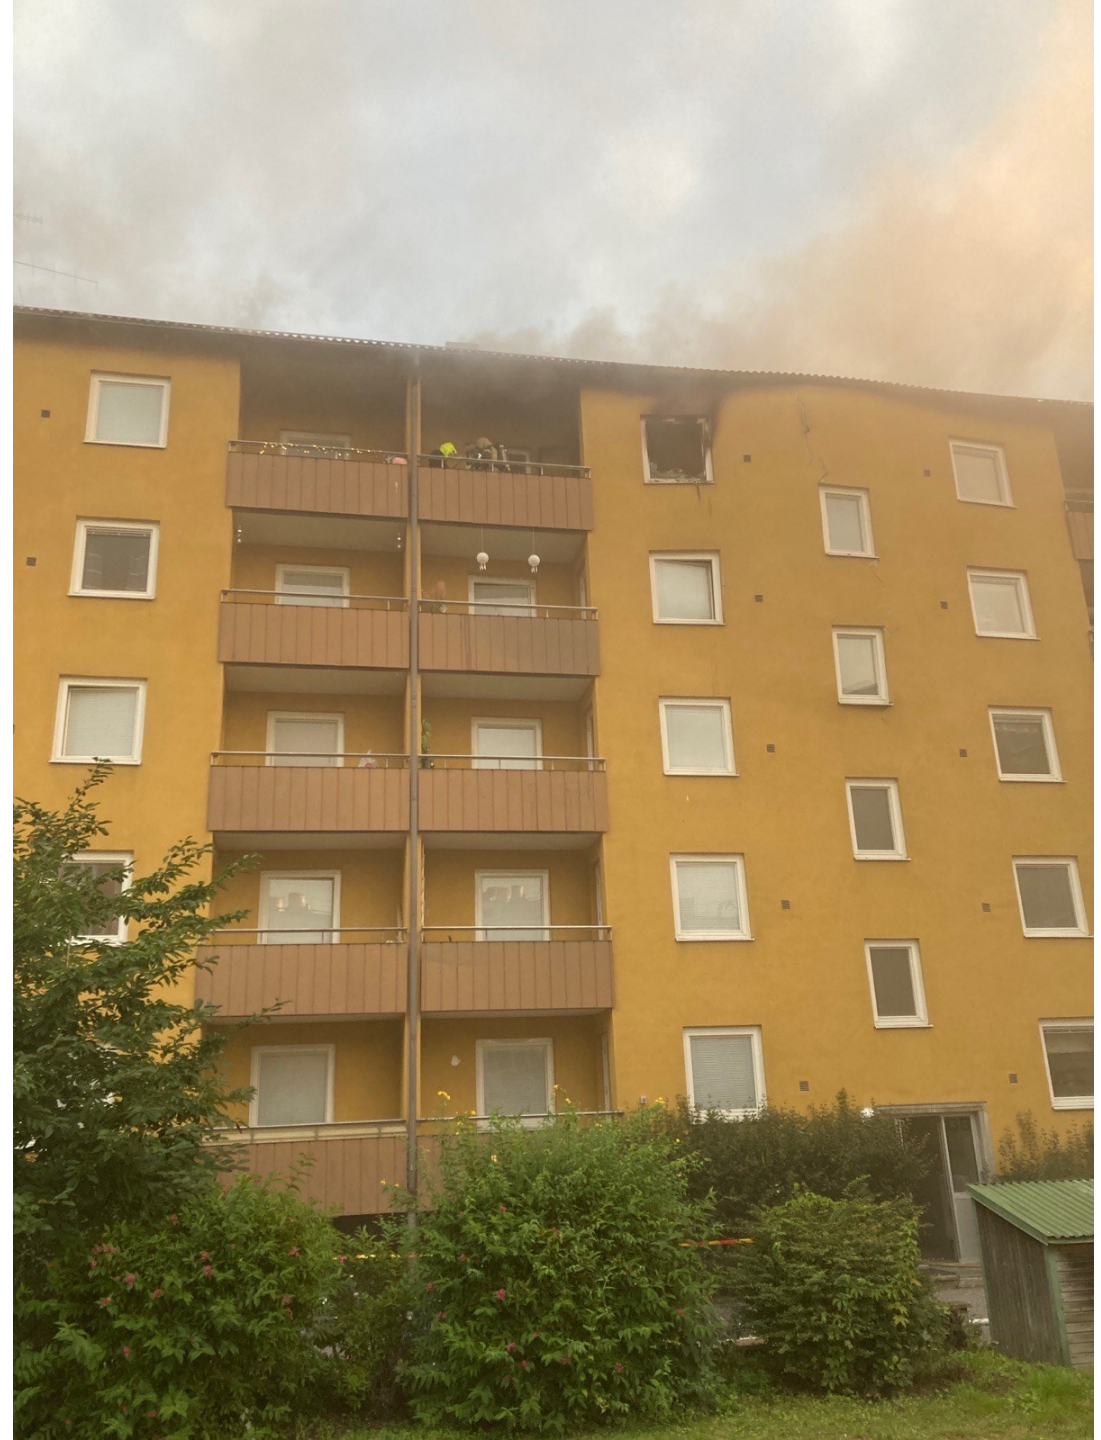
Snabb brandspridning

Branden sprider sig snabbt från lägenheten till vinden. Men har även i detta skede börjat sprida sig till andra lägenheter på samma plan men även till våningen under.

Klockan är 6:31.

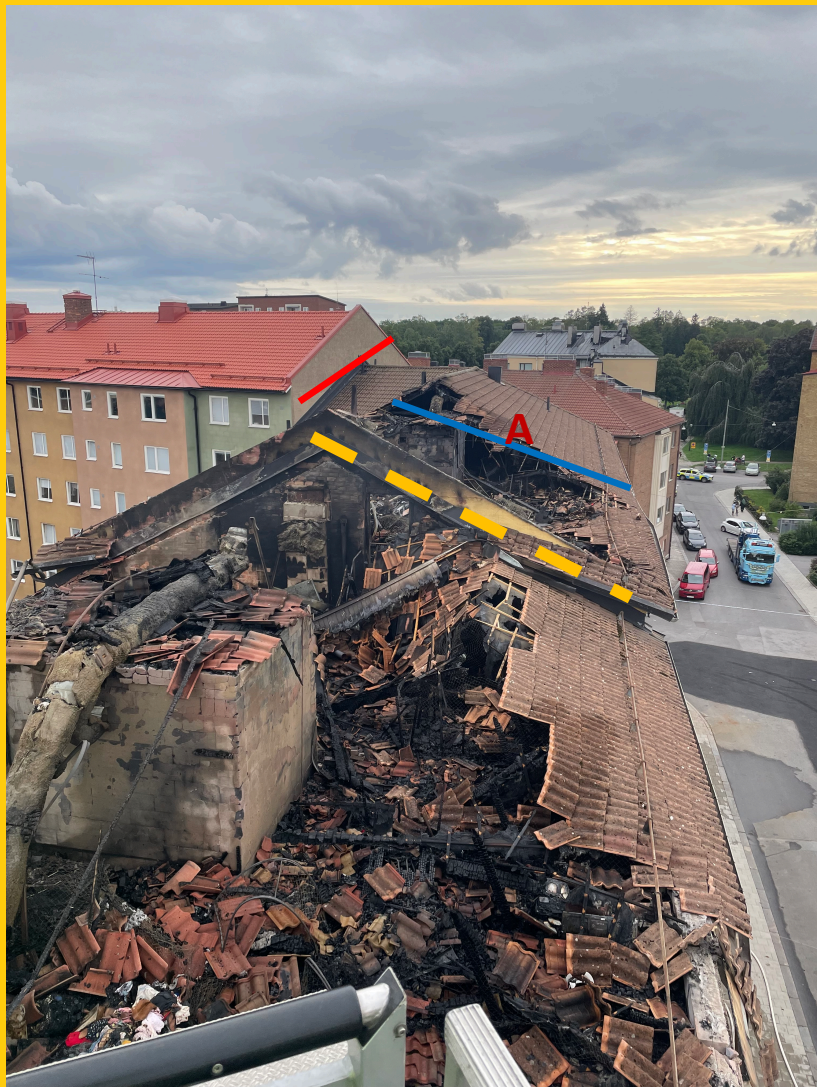
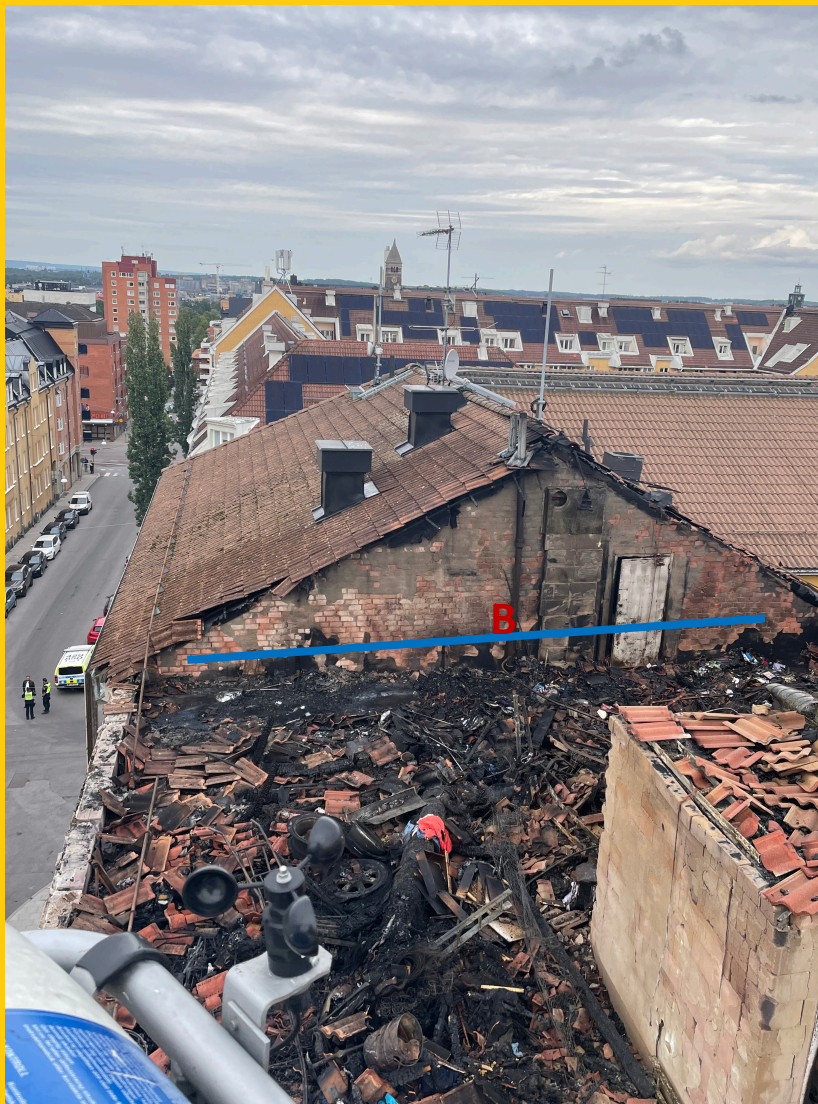
Ytterväggen släppt

Vägg i trapphus

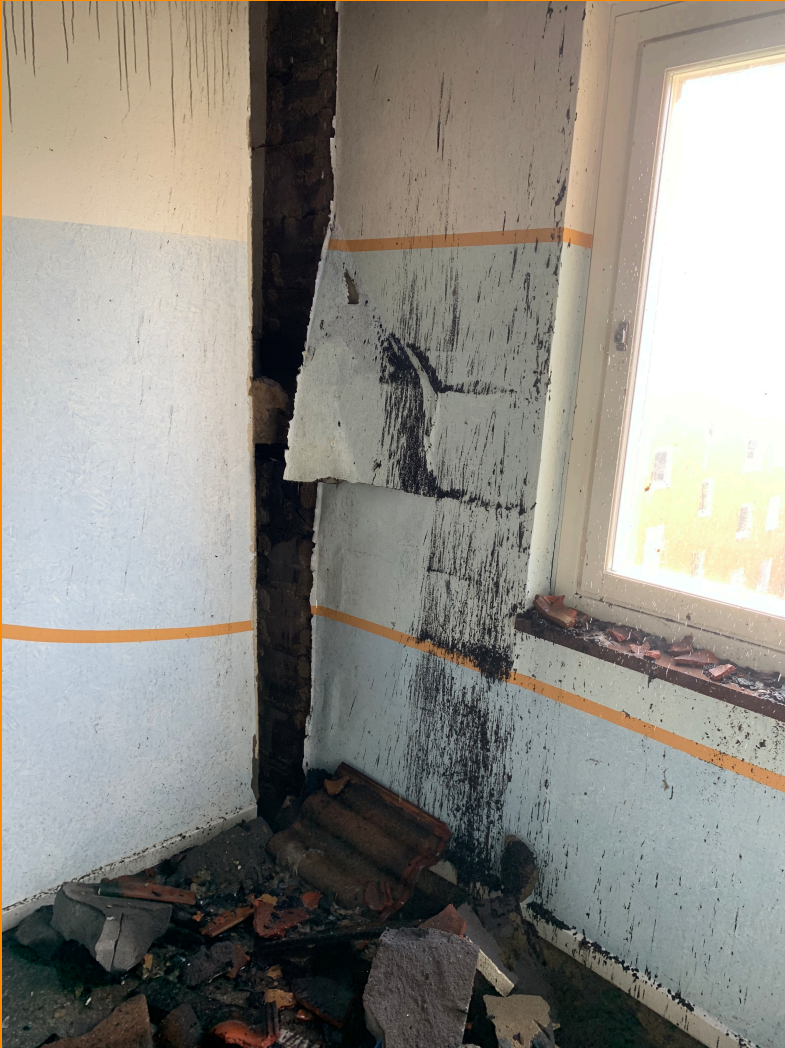
Från kök till trapphus

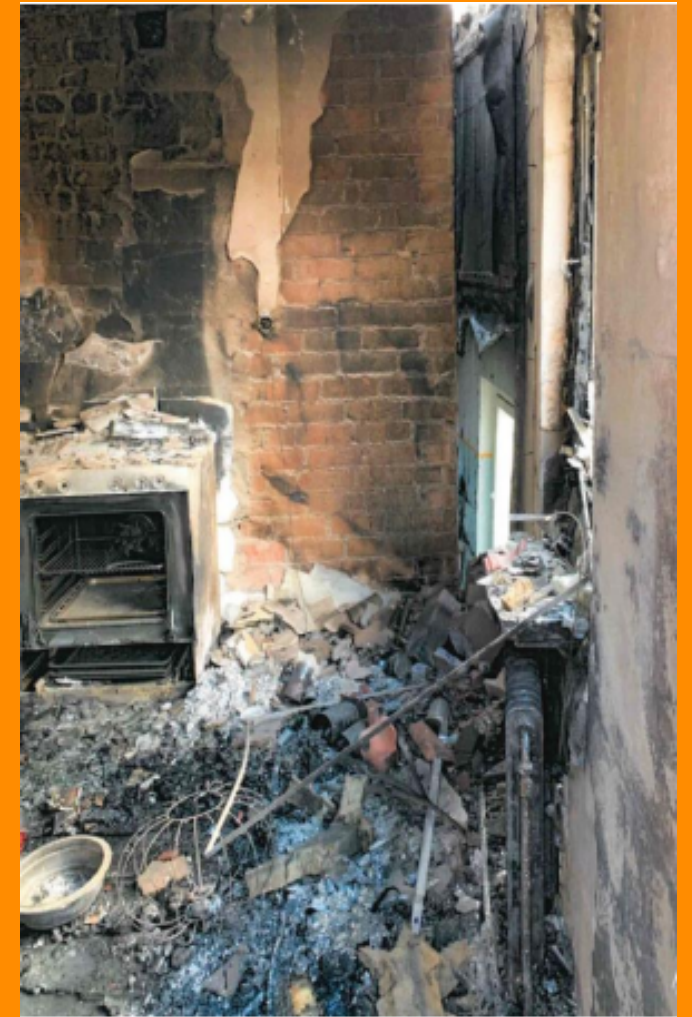
Golvbjälklag i trapphus
