Bränder i solcellsanläggningar

Mattias Strömgren, Myndigheten för samhällsskydd och beredskap

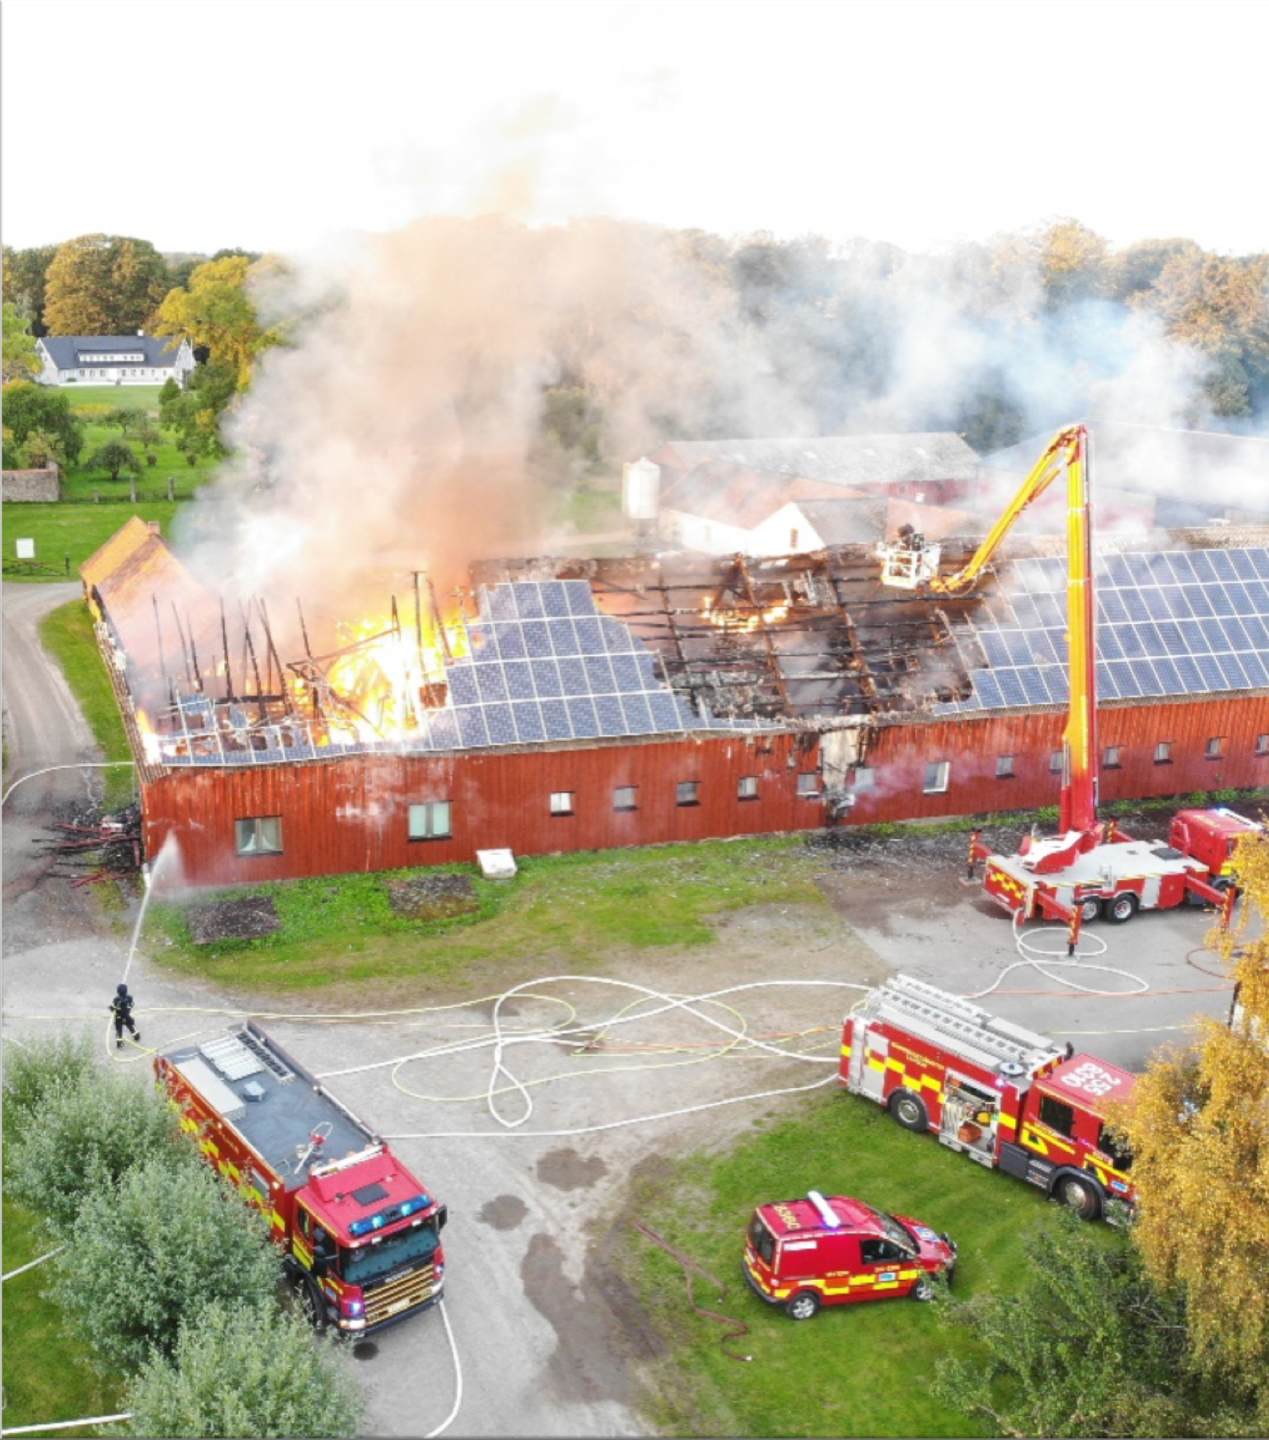
Brand i solcellanläggning på gårdshotell Laholm 2021

- Räddningstjänsten larmas söndagen den 22 augusti kl. 19.02 om brand på taket
- Växelriktaren (eller kablar vid växelriktaren) är sannolik brandorsak
- En erfarenhet var att solcellspanelerna inte ramlade ner från infästningarna utan smälte /brann upp

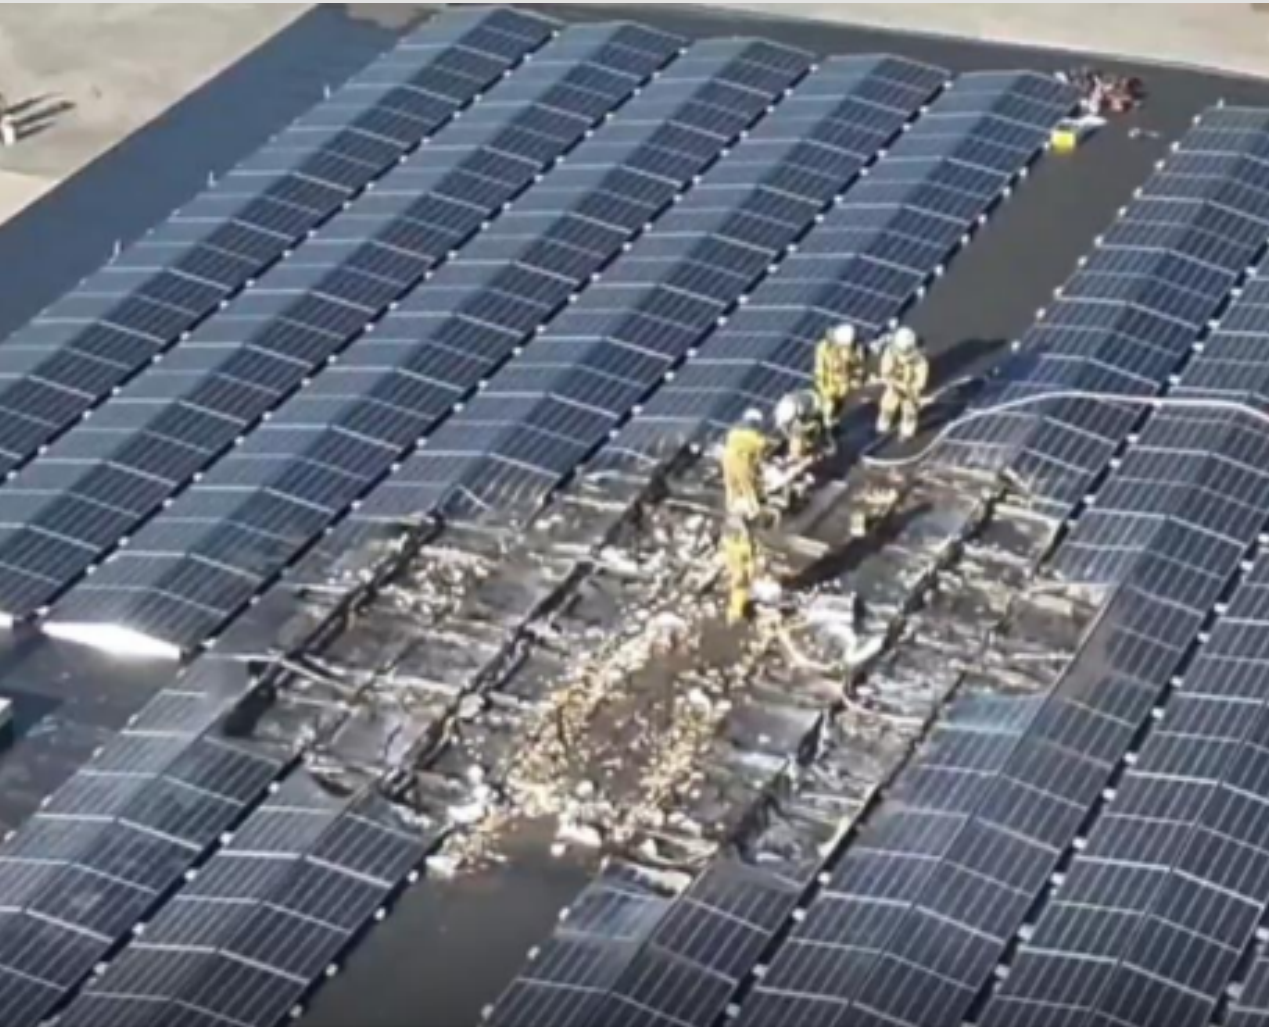
Brand i solcellsanläggning på industribyggnad Haninge 2024

- Rök upptäcktes på taket av förbipasserande
- Okänt i vilken komponent som branden startade. Solcellspaneler och DC-brytare fanns där det brunnit.
- Räddningstjänsten saknade rutiner för bränder i solcellsanläggningar

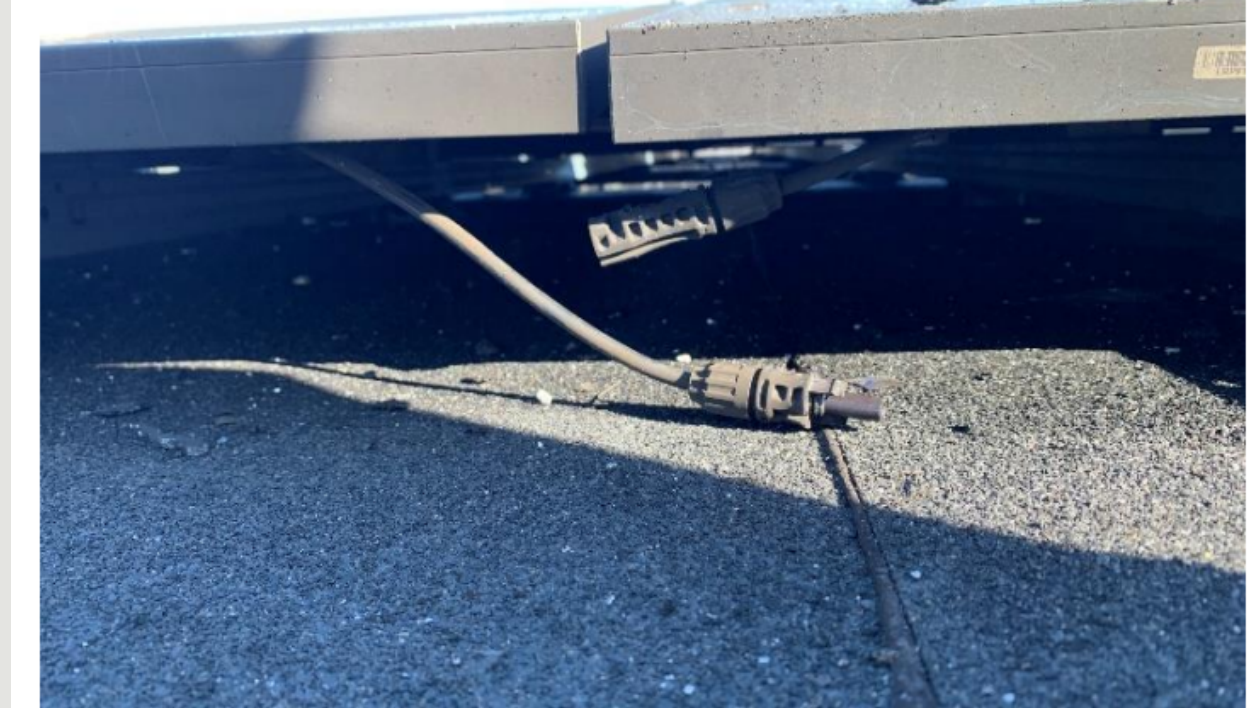
Figur 7. En av de kopplingar som kopplats bort.

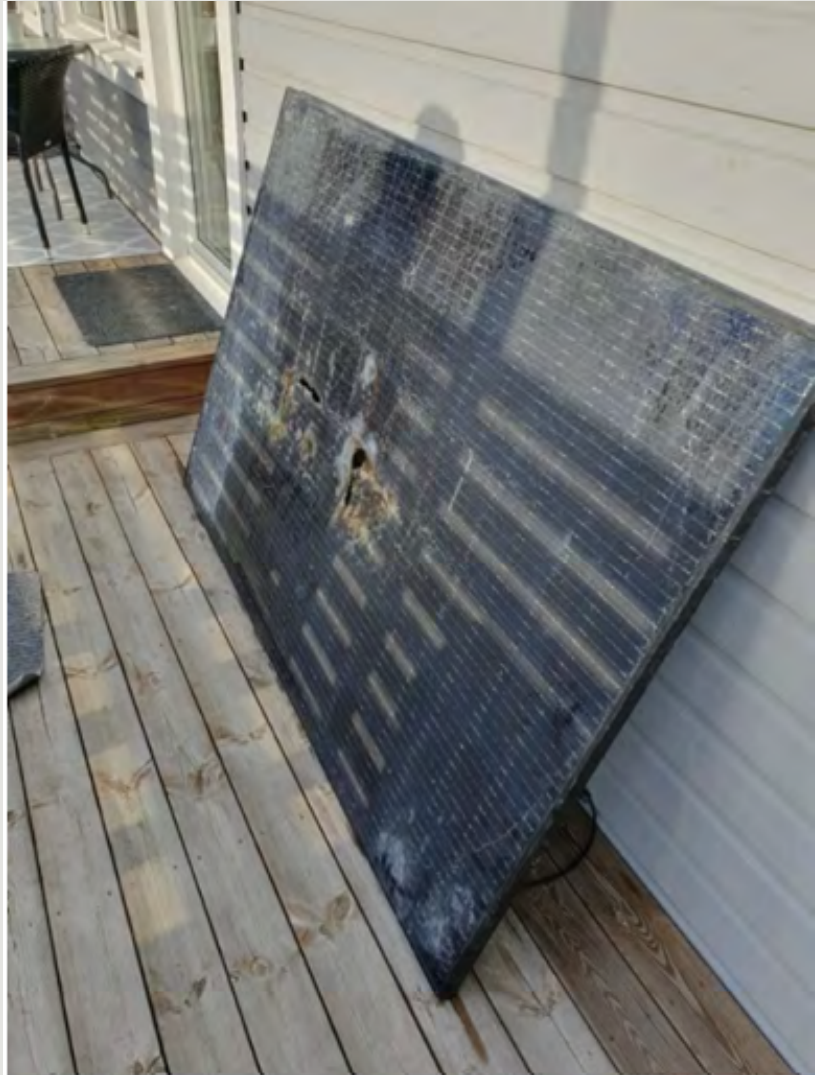
- Branden startade mitt i en solcellspanel på villatak
- Ägaren bröt strömmen och dämpade branden med pulversläckare.
- Räddningstjänsten plockade ner den skadade panelen och kontrollerade taket.
- Trolig brandorsak är fabriktionsfel eller skada på solcellspanelen.

Figur 5. Framsidan av solpanel som branden inträffade i.

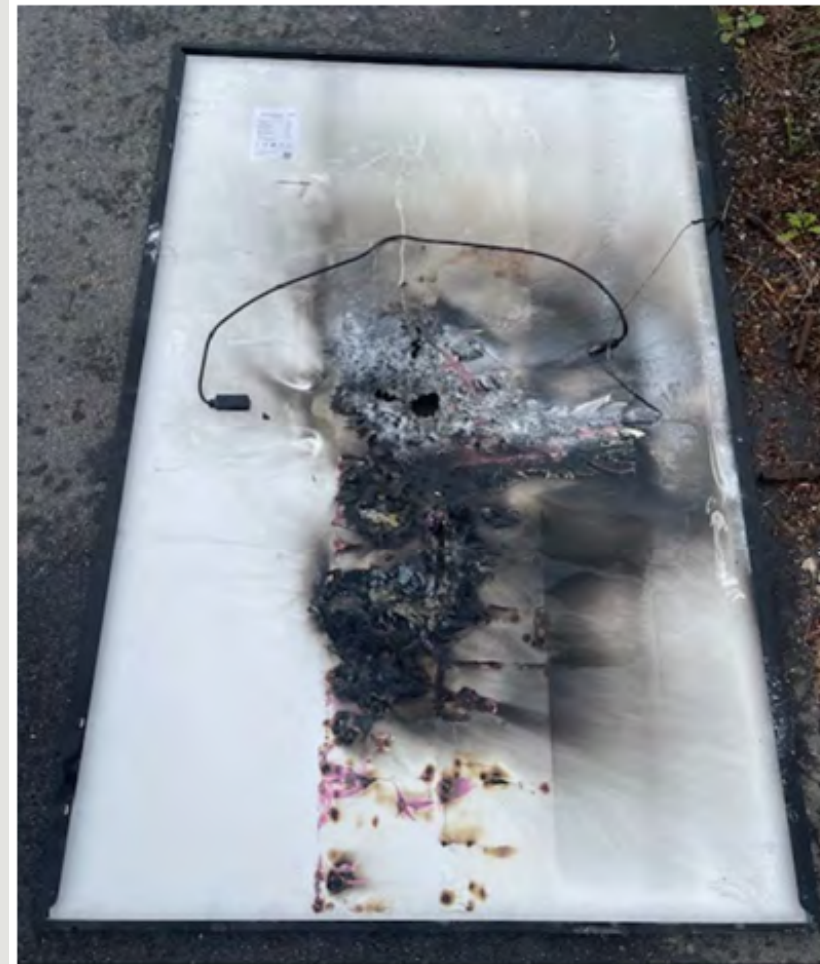
Figur 6. Baksida av solpanel som branden inträffade i.

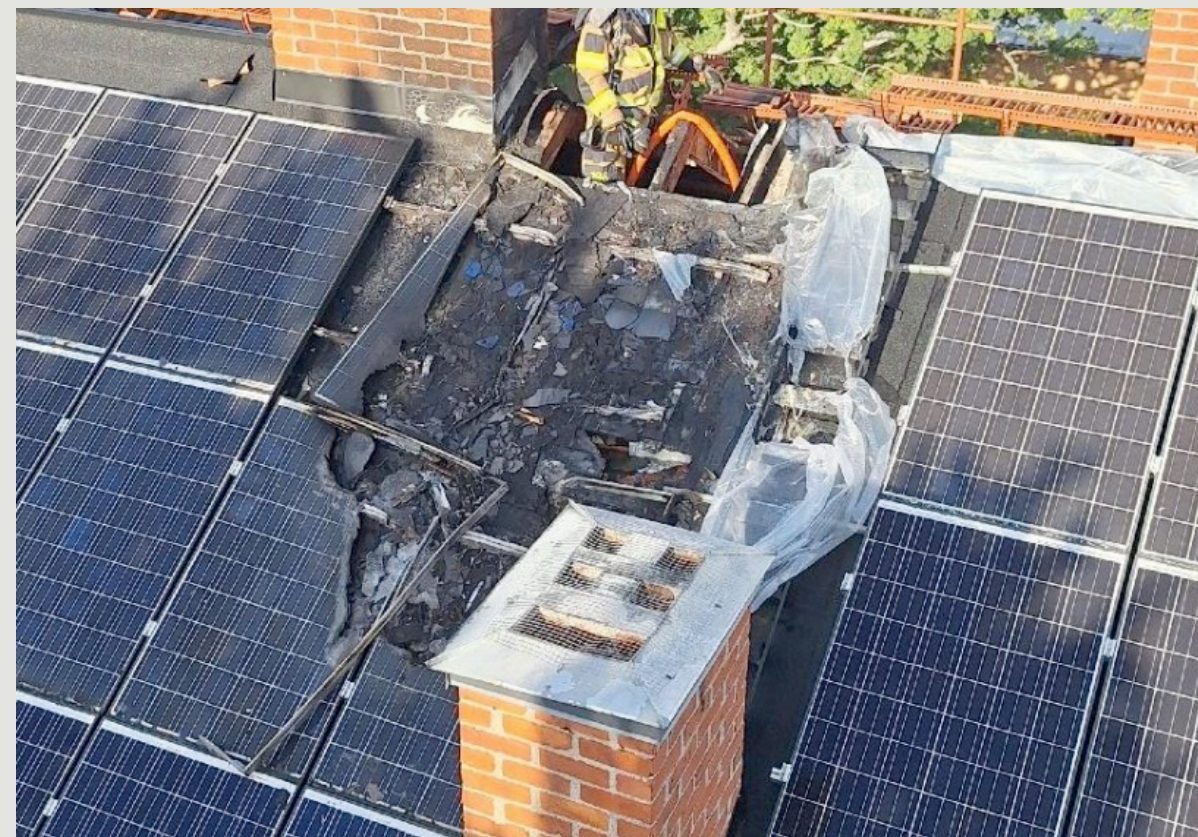
- Ny brand på samma plats
- Orsaken var att ljusbågar uppstått i kvarvarande skadade kablarna
- Vid släckningen upptäcktes gnistor och ljusbågar i kablar i brandområdet.

Viktig lärdom: Om de trasiga kablarna varit fränkopplade från solcellsanläggningen hade risken för en ny brand minskat.

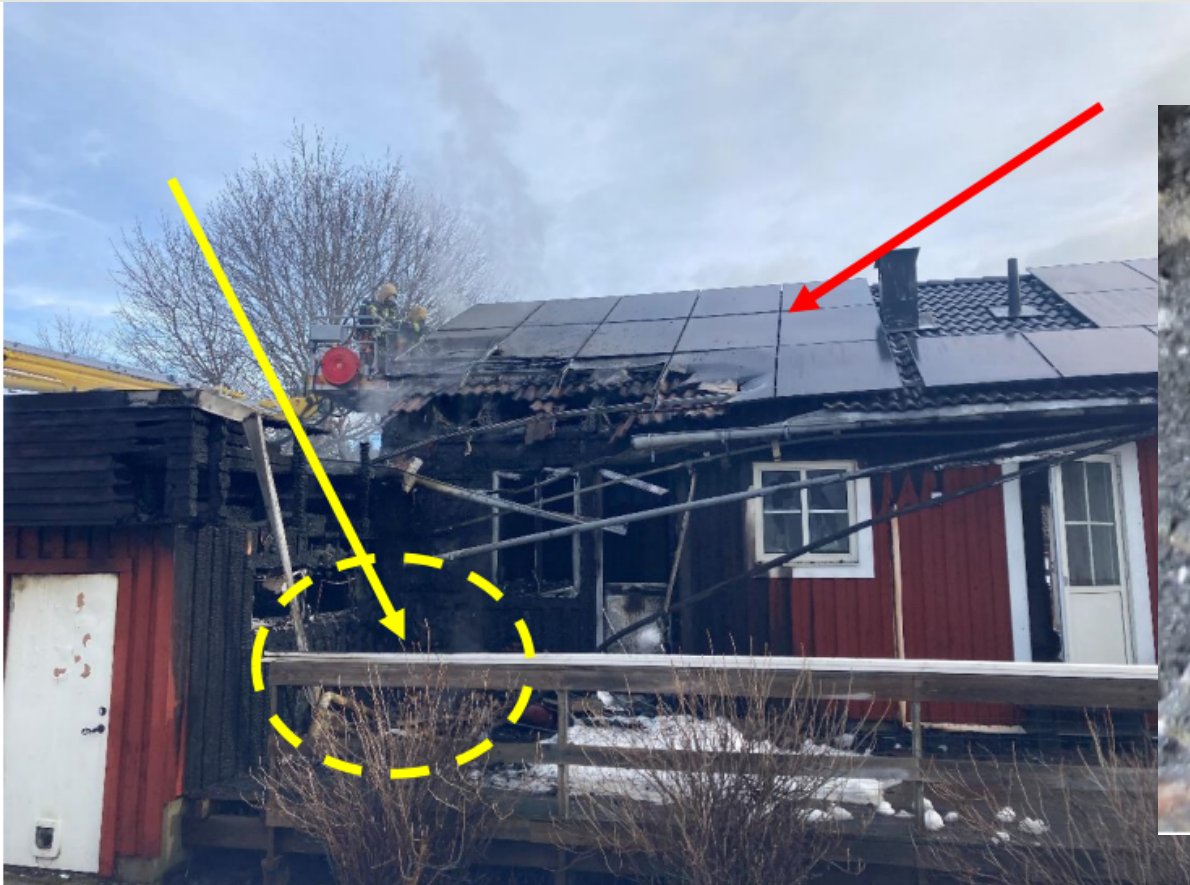
- Solcellspanelerna installerades i december 2022. Installationen gjordes inte klar.
- Brand 24 mars 2023
- Oisolerade likströmskablar från panelerna låg på altangolvet.
- Brand uppstår på altangolvet. Branden sprider sig till tak och garage.
- Brandorsaken bedöms varit ljusbåge från likströmskablarna.

Gula cirkeln visar primära brandstartsområdet på altanen. Röda pilen visar solcellspanelerna. Gula pilen visar var kablarna från panelerna hängt ned.

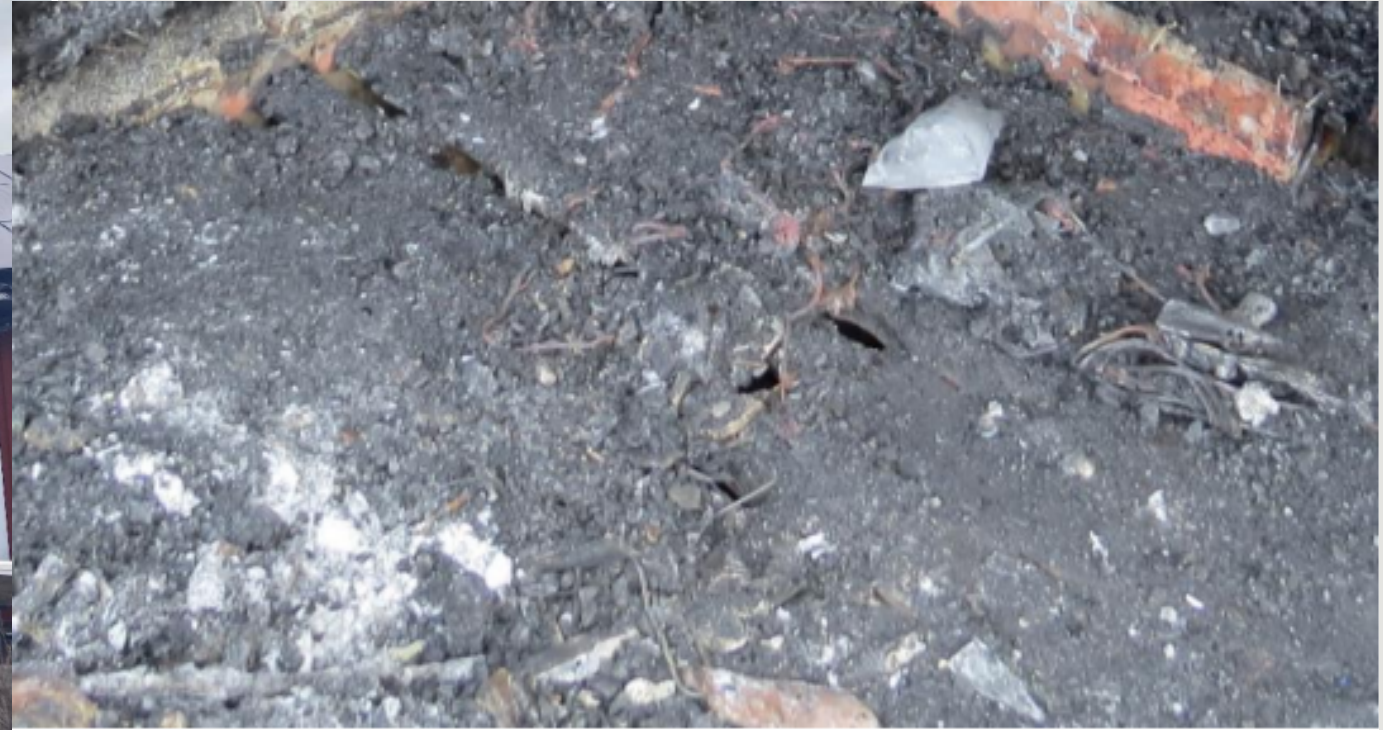
Kabelrester och kraftiga brandskador med genombränningar på altangolvet

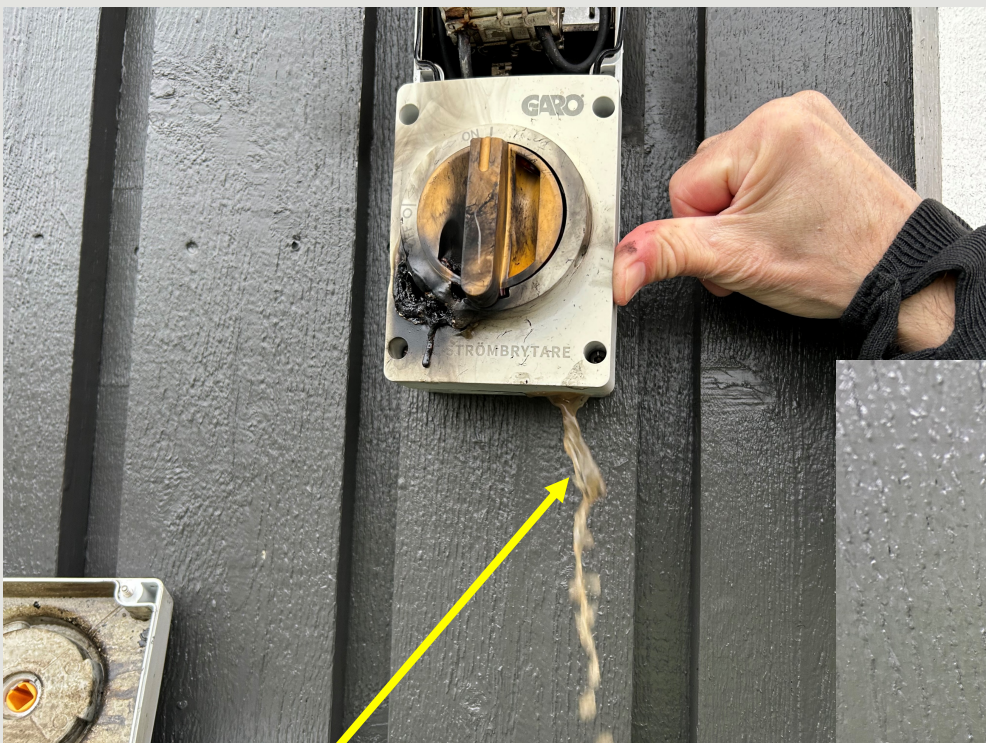
Vatten rinner ur brytaren

Ta tekniska fellarm på allvar

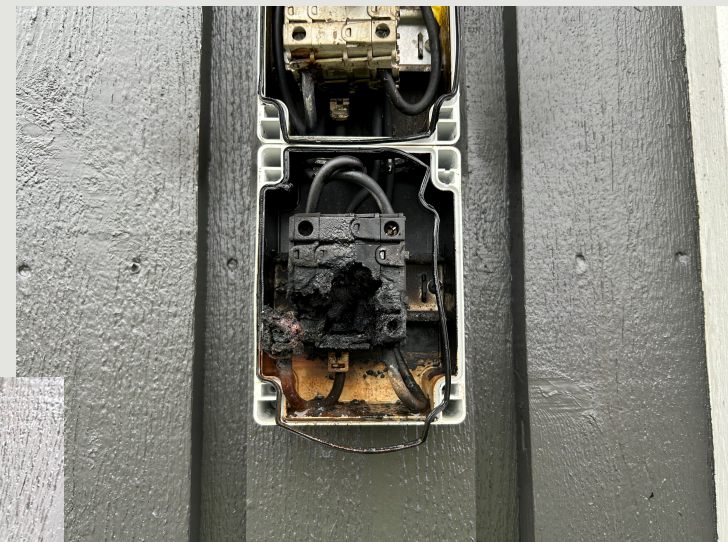
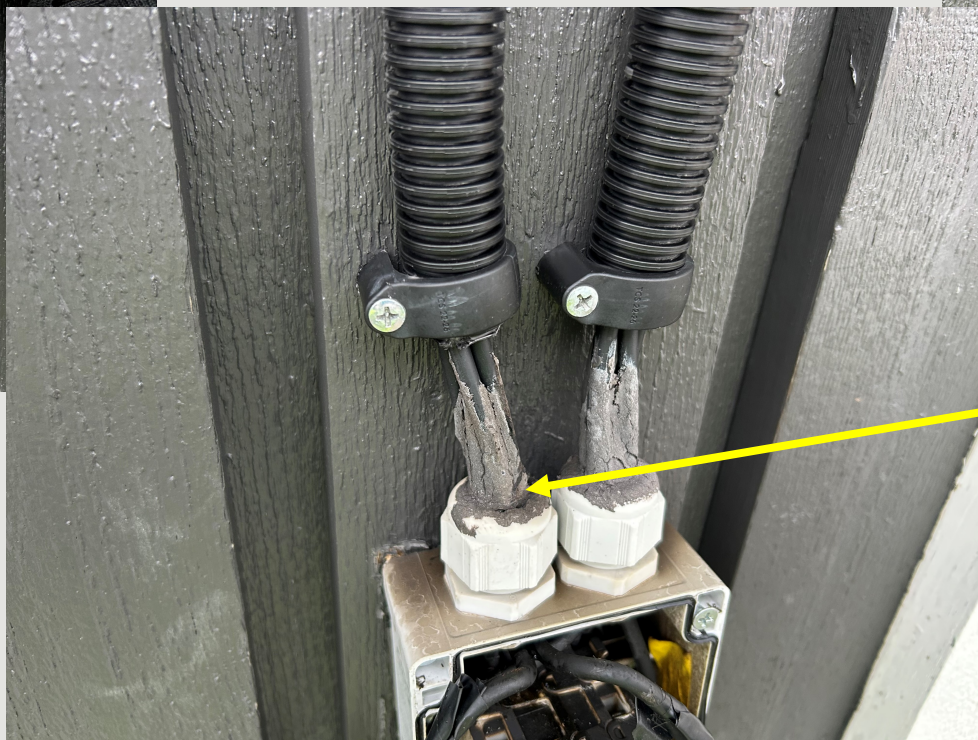
Sannolikt otäta kabelgenomföringar

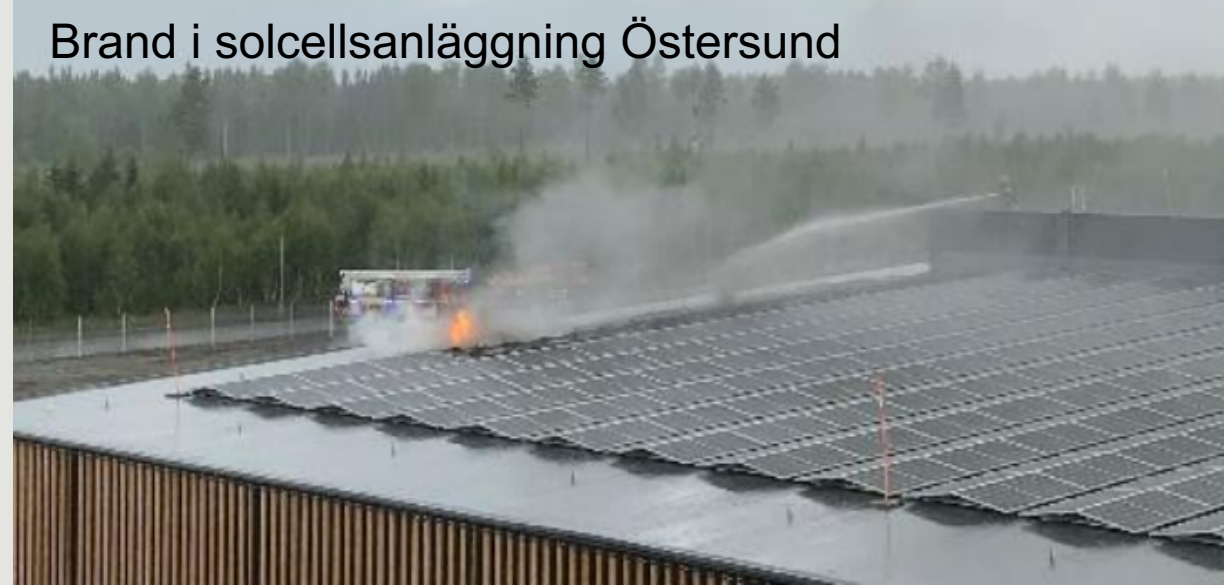
Brand i solcellsanläggning Östersund

Trolig brandstart i DC-brytare eller MC4-kontakter. Tidigare driftstörningar samt larm om ljusbåge och andra tekniska felindikeringar innan branden. Delar av anläggningen driftsattes innan teknisk undersökning gjorts.

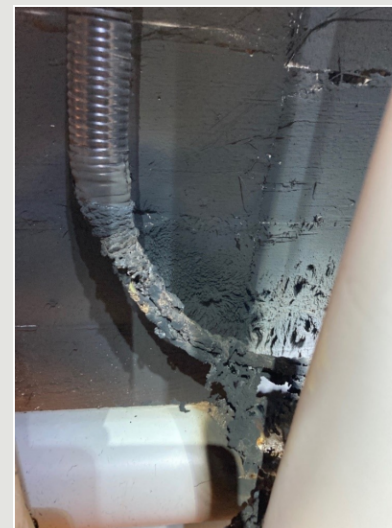
Brand i kabelskarv Lidköping

Brandstart i kabelskarv. Larm om ljusbåge innan branden. Teknisk undersökning hittade inte felande kabelskarv.

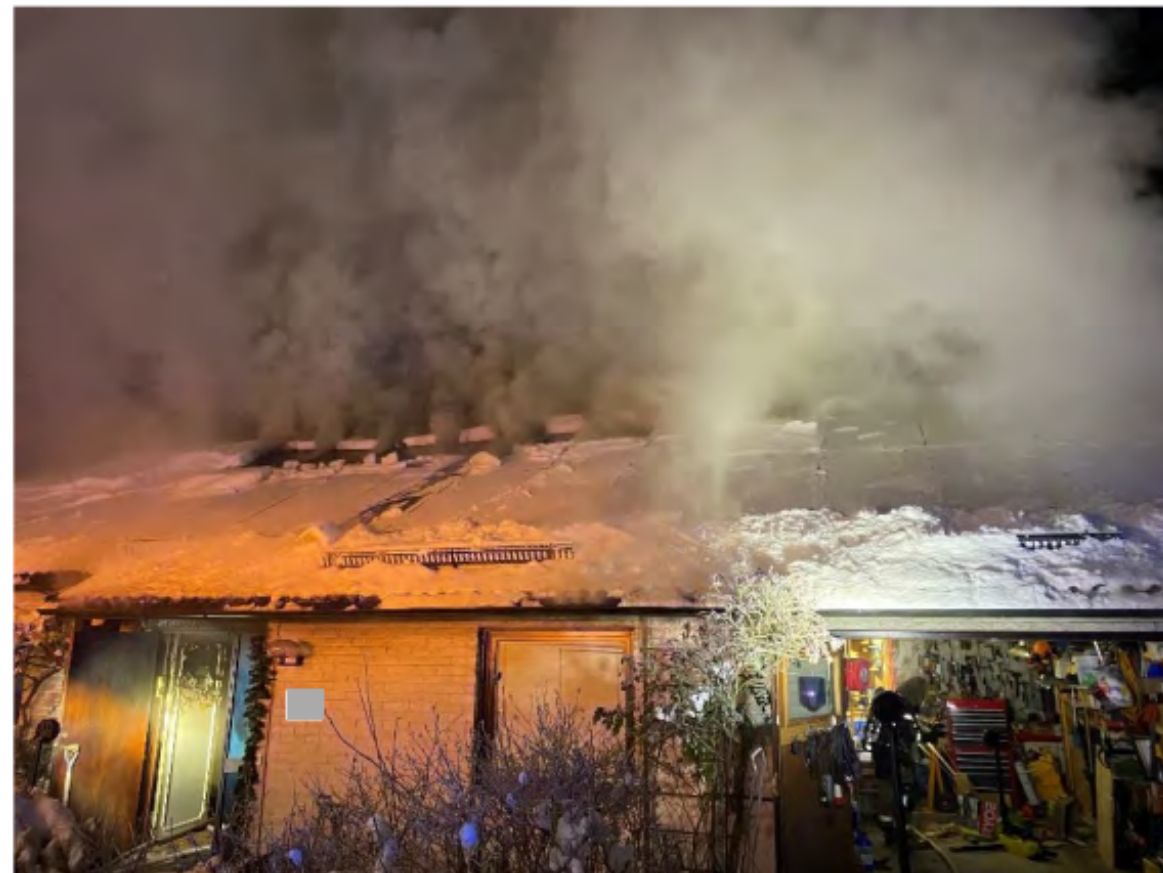
Vit rök sipprar ut från gavlarna, taket och kring skorstenen när räddningstjänsten anländer.

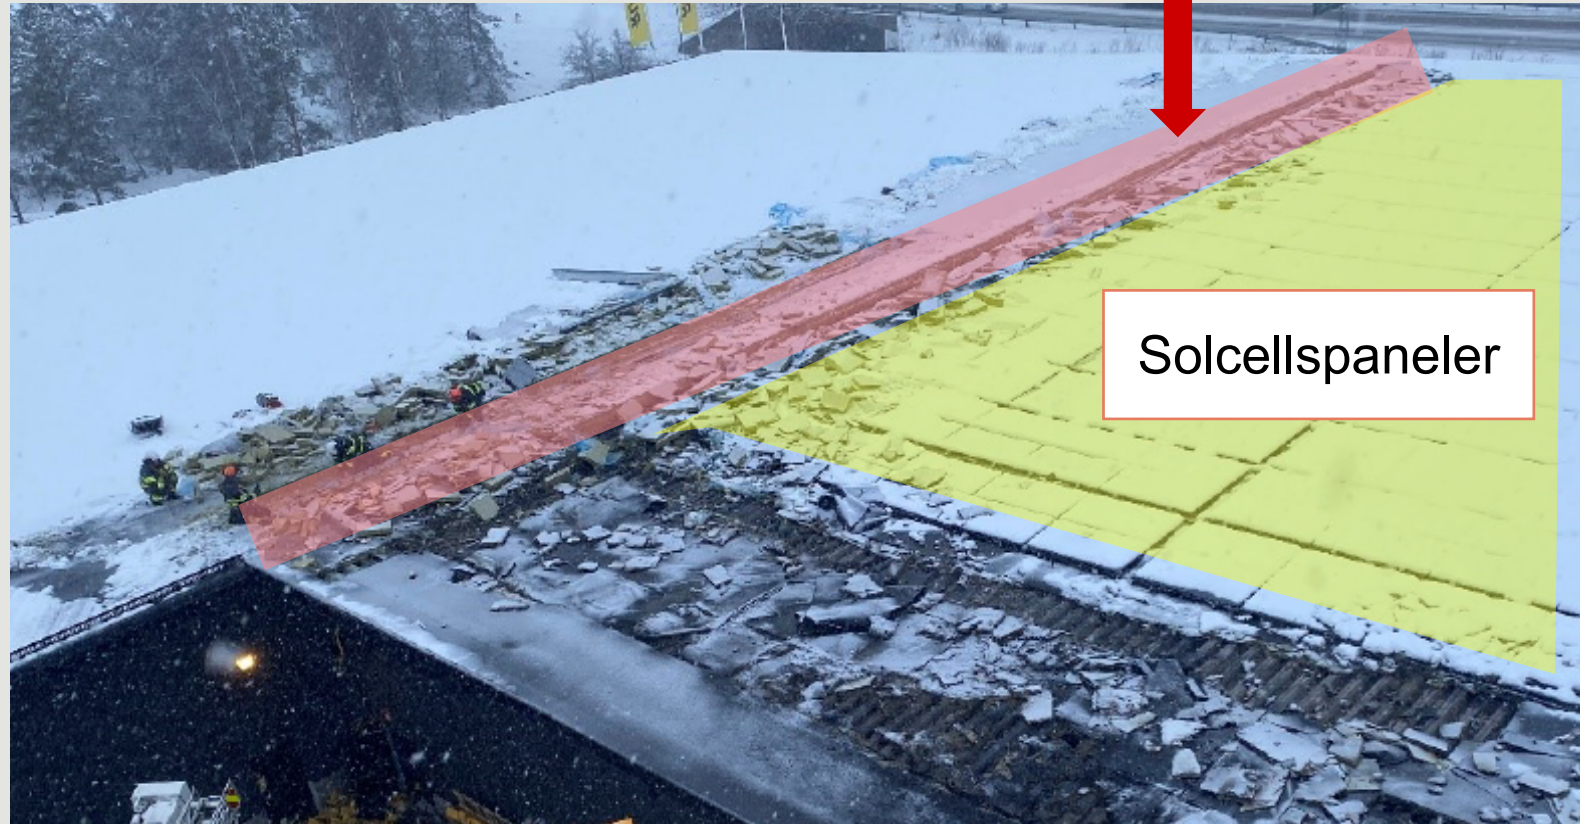
Konstruktionsbrand i varuhus Sigtuna 2024

- Ingen brand i solcellsanläggningen
- Brand sprider sig inne i takkonstruktionen
- Solcellspanelerna försvårar/ hindrar åtkomst till branden
- Infästningsskenor försvårar arbetet med begränsningslinjen
- Osäkerhet var DC-kablarna går
- Solcellsanläggningen stängdes inte av under insatsen
