# Explosion pelletsanläggning

## Orsak och erfarenheter

Håkan Pettersson

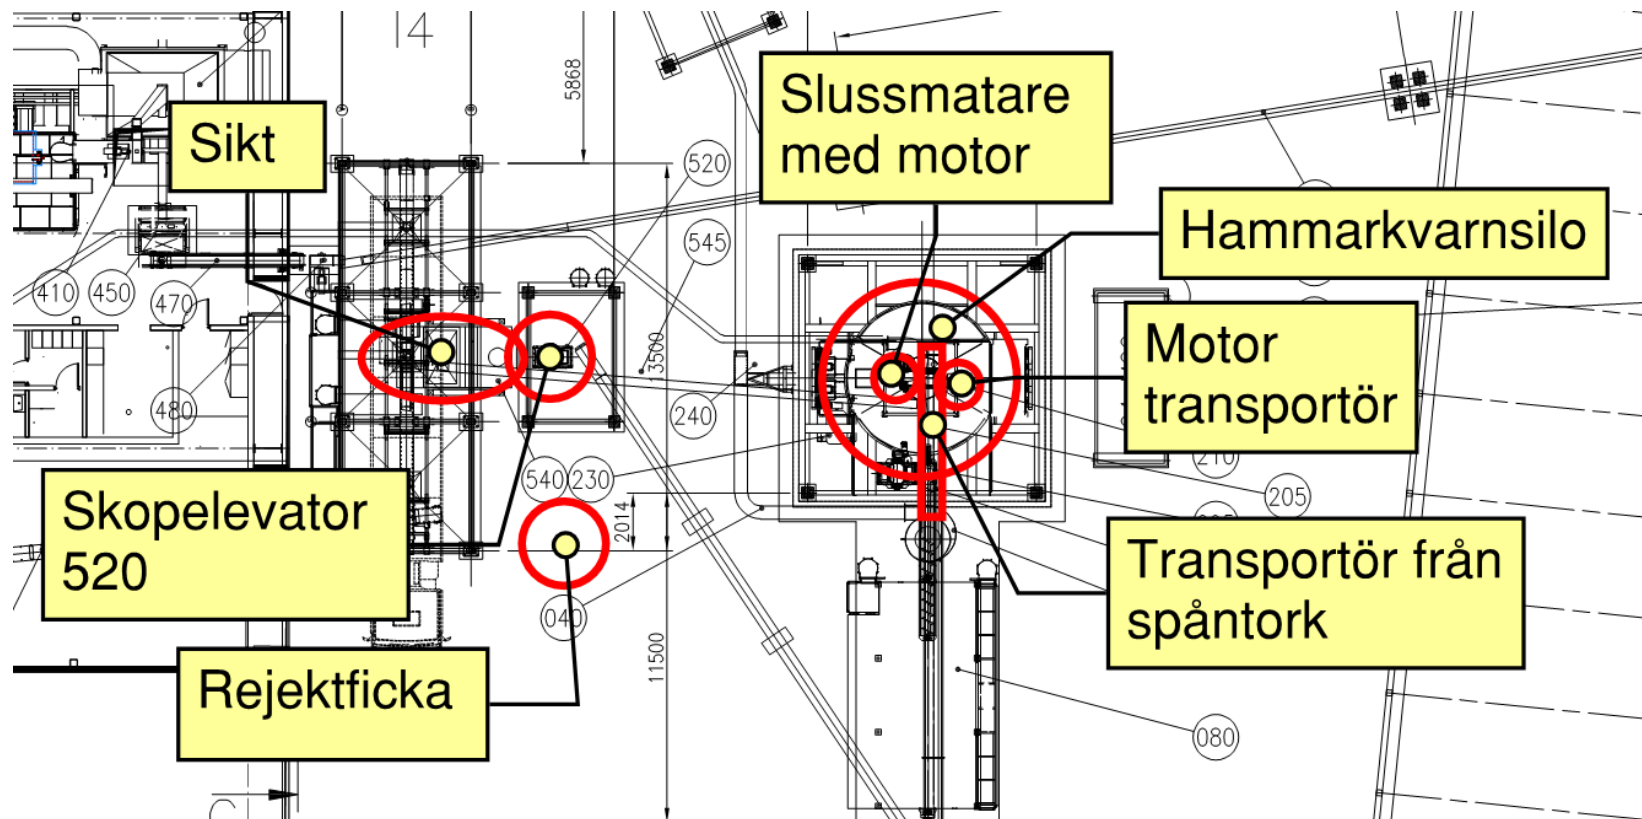
# Utredning, **brand-** och explosionsskador

- Normal drift utan produktionsstörningar
- Explosion
- Gnistlarm från Fire Fly detekteringssystem samt aktivering vattensprinkler
- Via kamera observerades brand i den så kallade rejektfickan
- Personal ser brand ut via explosionsavlastningsluckor på hammarkvarnsilo, uppe vid sikten på utlossningssidan samt vid rejektfickan
- Släckinsats...
- Inga personskador

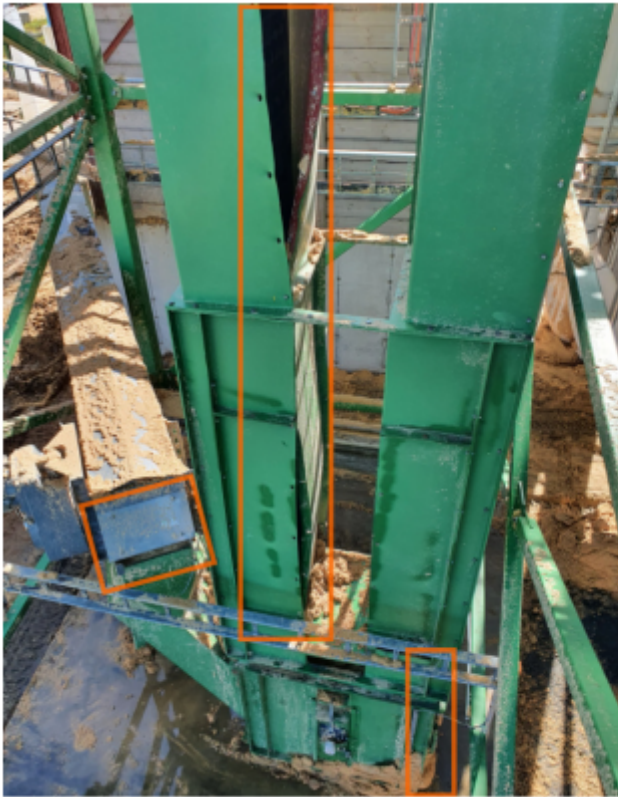
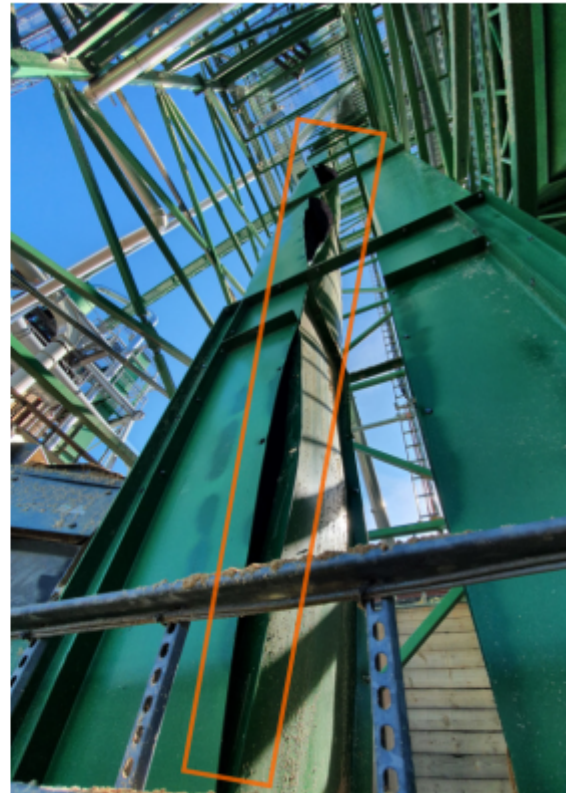
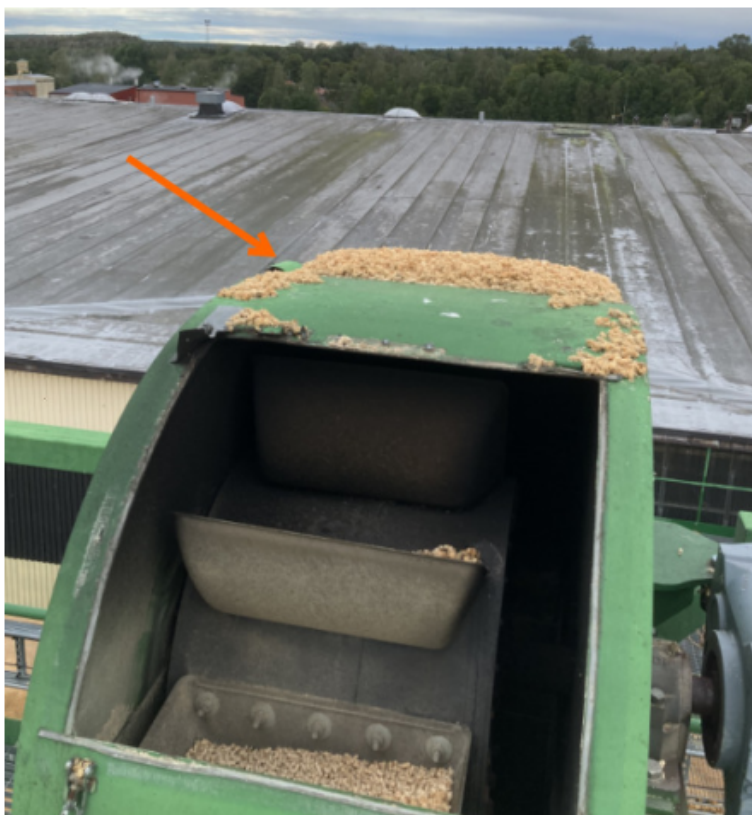
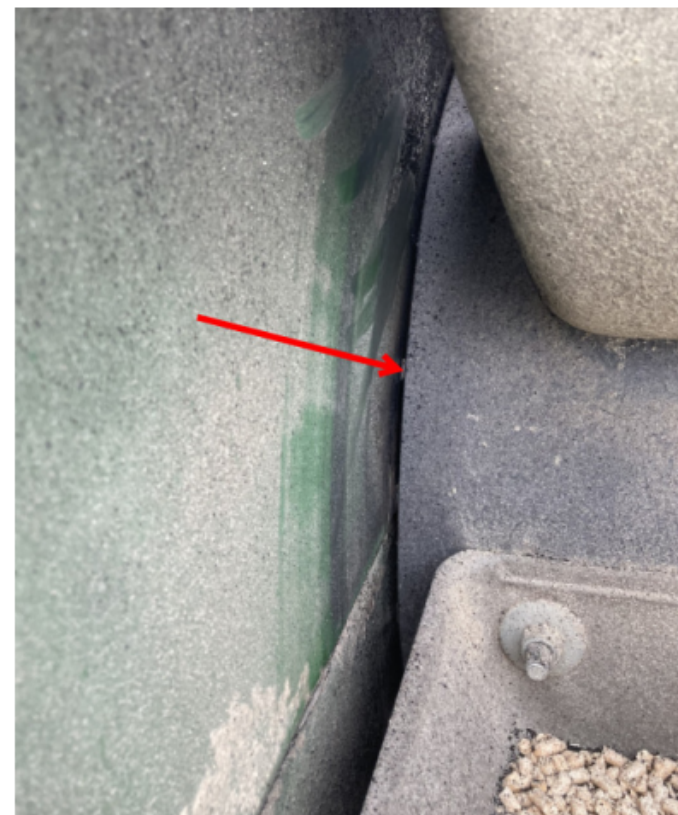
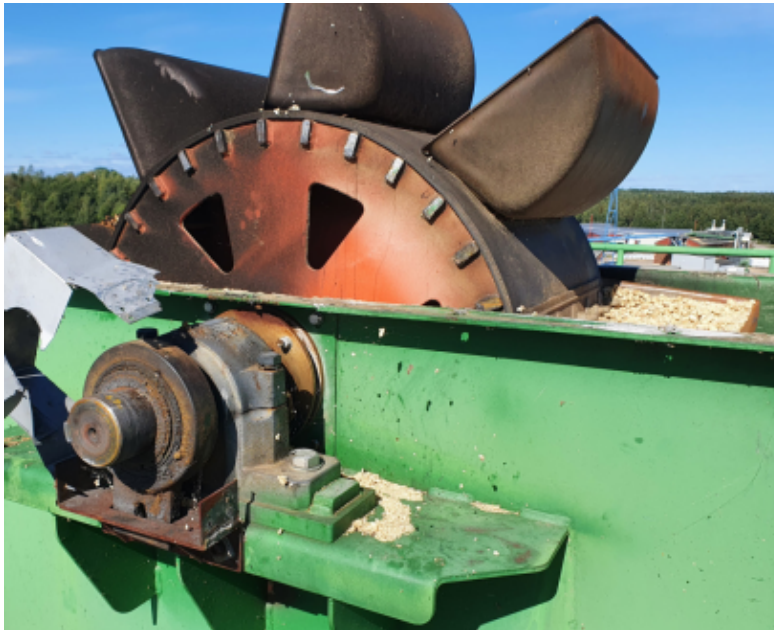
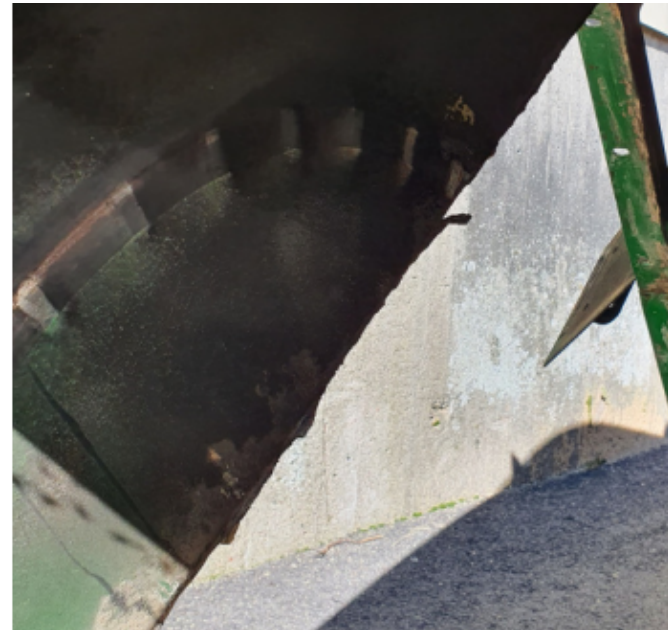
## Utredning, scenario skopelevator

- Skopelevator utgör brandstiftare och primärbrandområdet utgörs av insida av skopelevator.
- Orsaken till branden/antändning av damm med påföljande dammexplosion, bedöms vara friktionsvärme i övre delen av elevatoren där drivtrumman kommer i kontakt med huvens plåt.
- Bakomliggande orsak till händelsen bedöms vara en kombination av felaktigt monterad axel som möjliggjort en sidoförskjutning av elevatoren samt avsaknad av automatiskt skyddssystem för att indikera felaktigt läge och stoppa elevatoren.

- Skopelevatorer är kända dammexplosionsrisker.
- En översyn rekommenderas för att se över möjlighet att tillföra automatiska kontrollsystem som larmar och stoppar systemet vid fellägen.
- Tillkommande barriärer med Fire Fly system (eller liknande).
- Tryckavlastning och explosionsisolering i kanaler och transportörer mellan "utlossningssidan" och "hammarkvarnsidan" bör övervägas.
- Utformning av skyddssystem enligt ovan rekommenderas ske i samband med översyn av riskanalys och klassningsplan för explosionsfarliga miljöer.
