# Räddningstjänsten Väst

Brand i byggnad industri, lackverkstad  
210621 klockan 09.43

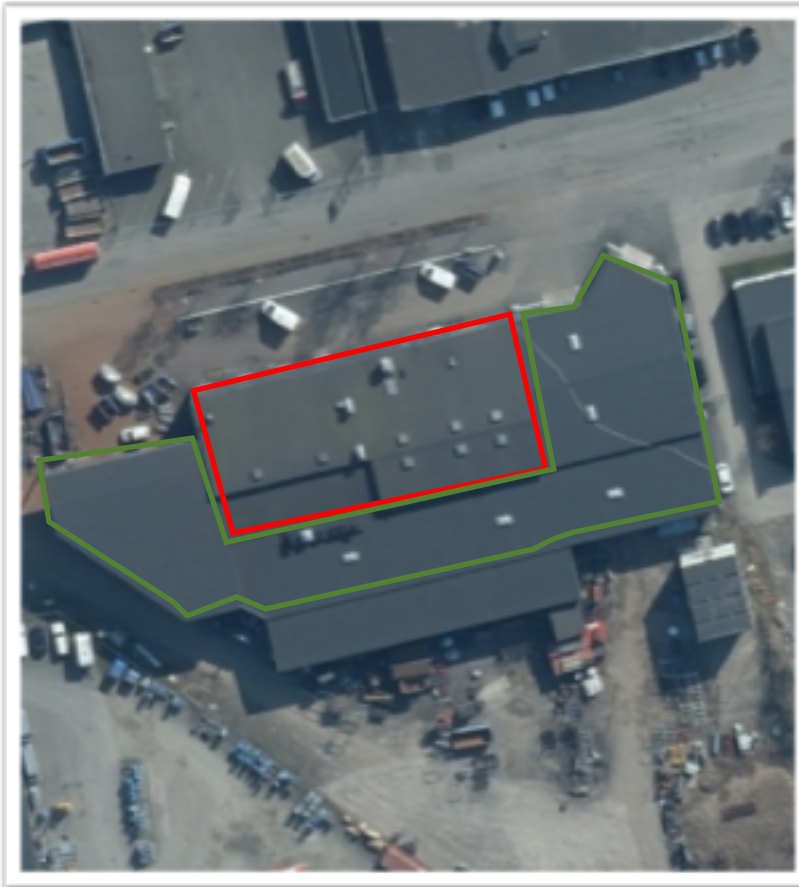
## Huvudsakligt brandområde

Område markerat med rött är huvudsakligt brandområde och bestod i stora delar av lack och blästringshall

Område markerat med grönt är öppen yta med diverse förvaring.
