# Räddningstjänsten Östra Skaraborg

Vätgasläckage i Mariestad

Erik Lyckeback

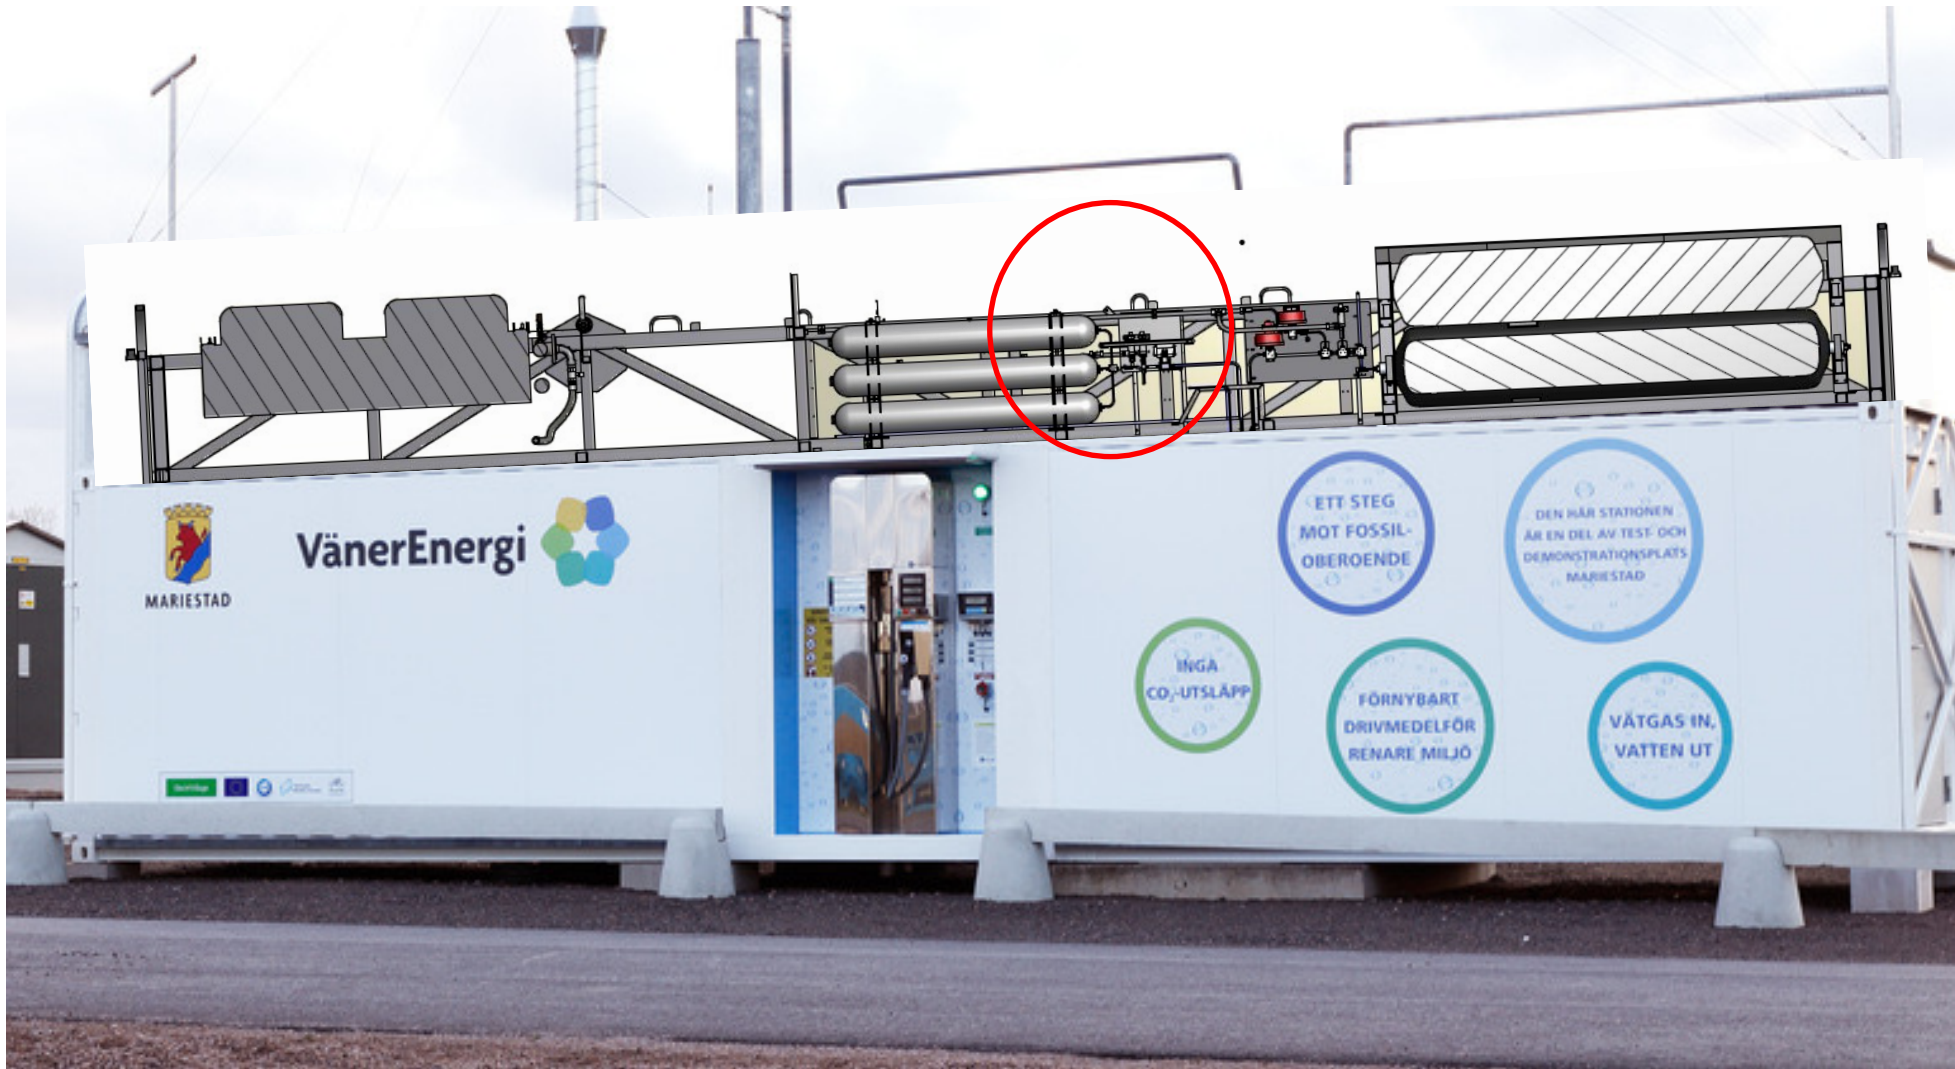
- 2 mars 2022 inträffade ett läckage vid en högtryckstank på stationens tak
  - 9 kg vätgas vid ca 900 bar
  - Räddningstjänst larmades inte
- Läckaget upptäcktes tidigt och anläggningen sattes i ”säkert läge”
  - Läckaget uppstod i anslutning till en koppling vid ett tryckkärl
  - ”Innan” automatisk avstängningsventil
- Kontrollerad tömning via avblåsningmast (styrdes från distans)
- Läckaget pågick under tiden som nödtömning av tanken utfördes
- Totalt tömdes ca 80 kg vätgas ut, för att möjliggöra ingrepp i anläggningen

Gängad i tryckkärlet

- Utsläppet skedde ”innan” första avstängningsventil
  - Kunde inte stoppas
- Övriga säkerhetsfunktioner verkar ha fungerat som avsett:
  - Fjärrövervakning och styrning har medfört att utsläppet kunde identifieras och hanteras
  - Läckaget skedde utomhus i EX-klassad zon
  - Ingen explosiv atmosfär indikerades runt anläggningen
  - Ingen antändning skedde
- Tillverkaren bedömer att en bakomliggande orsak var vibrationer från kompressor
  - Kopplingen byttes ut och fler infästningar monterades längs rörledningen
  - Anläggningen togs därefter åter i bruk

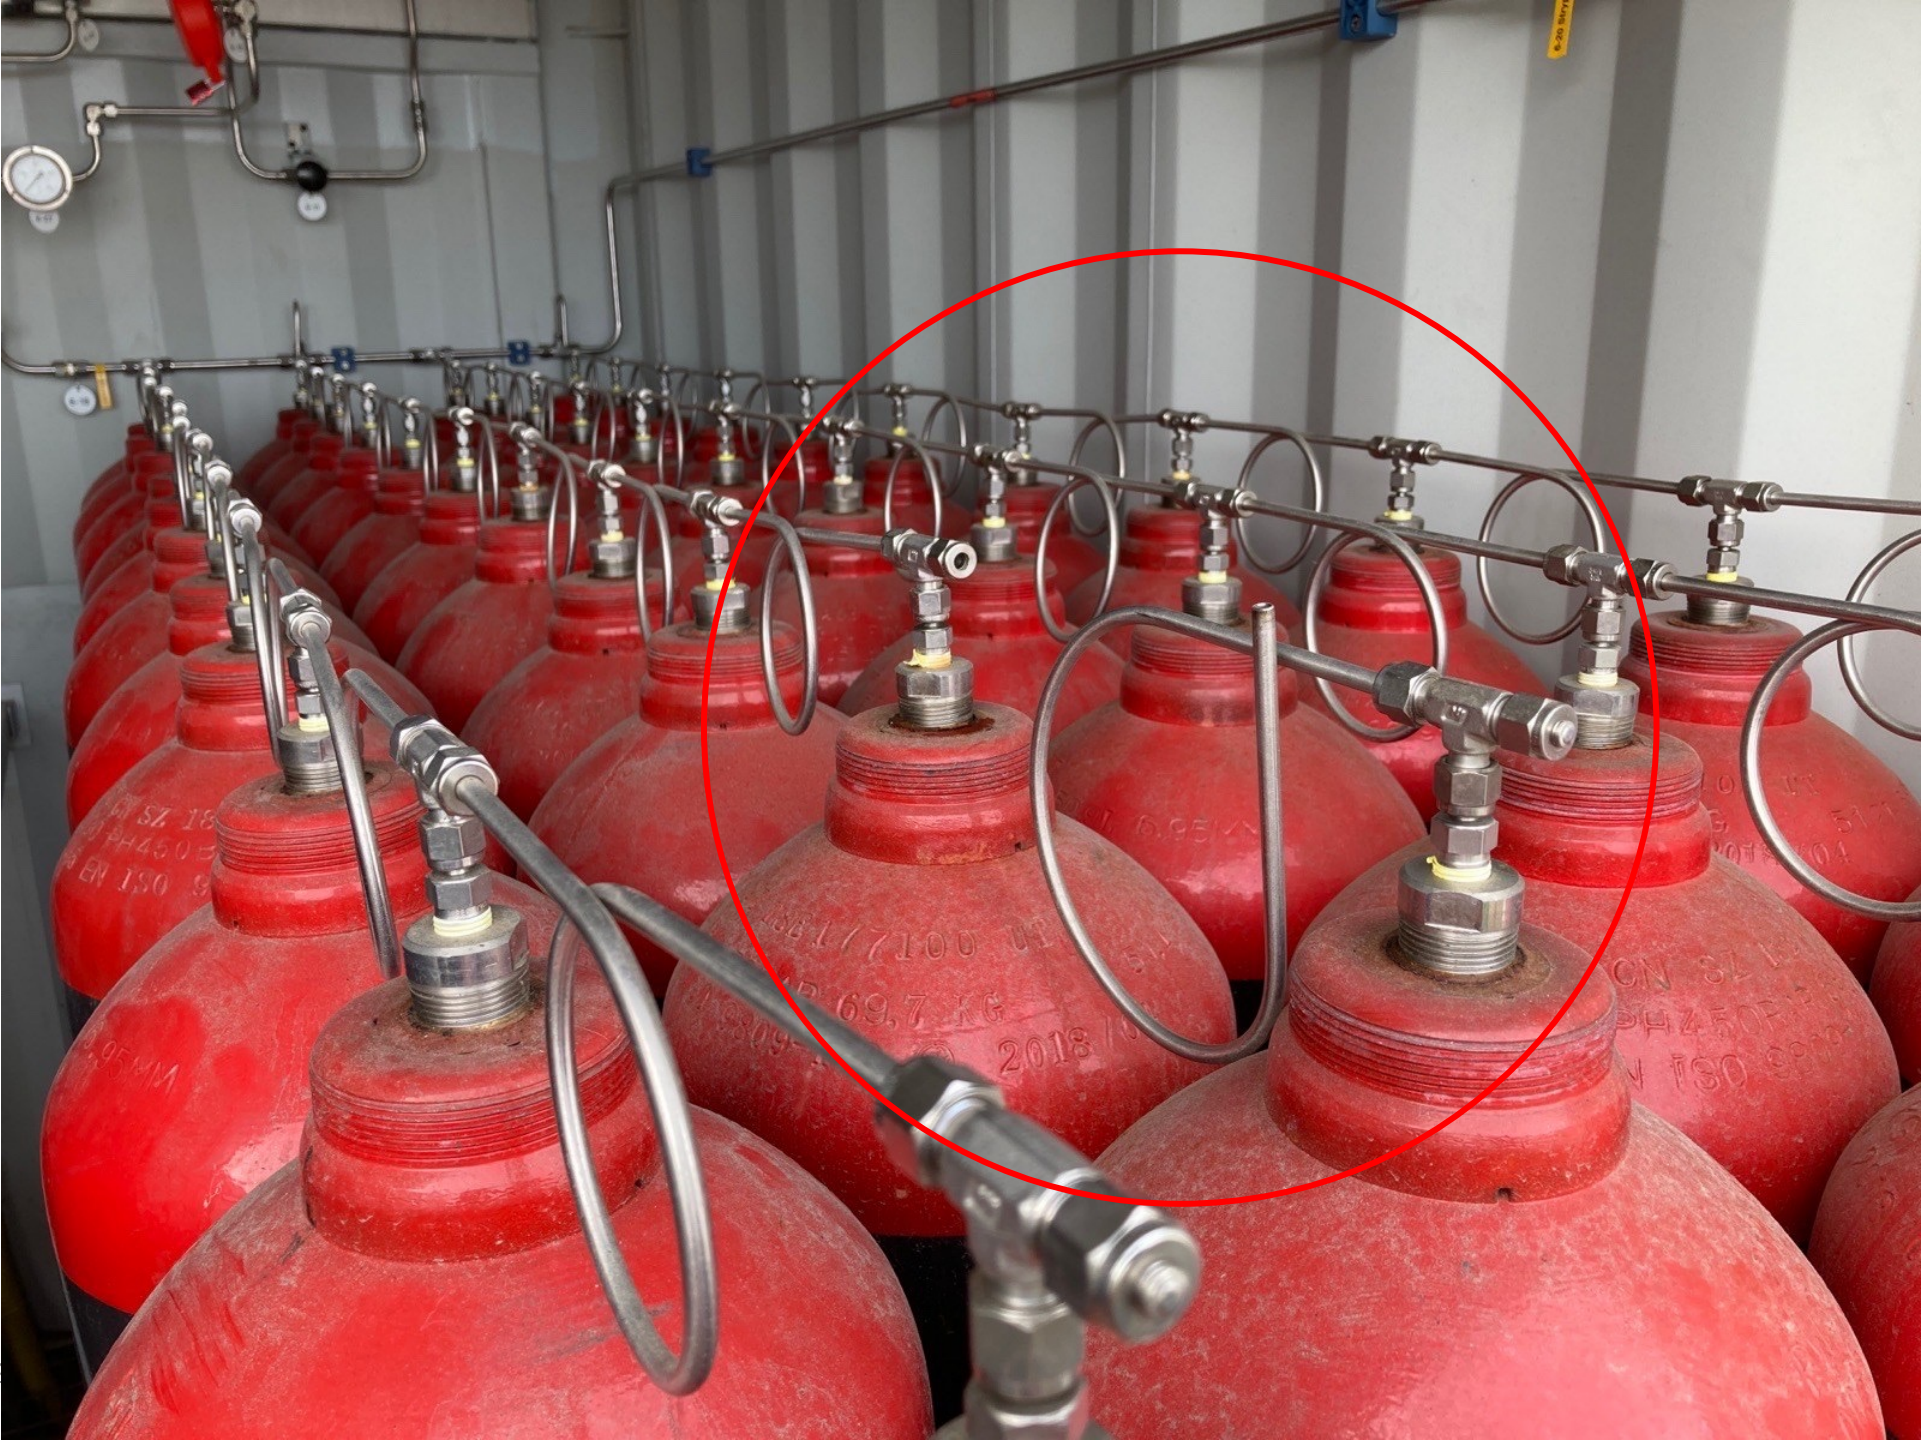
- 25 mars 2022, larmades RÖS via automatiskt gaslarm
- Vid framkomst hördes tydligt att ett utsläpp pågick
- Inledningsvis avspärrning ca 50 meter, utökades senare till 300 meter
- Passiv insats
  - Vätgasnivåer i container 6 lästes av kontinuerligt (30-50 % av LEL)
  - Stöd från föreståndare
- När läckaget minskat och rätt utrustning kommit på plats öppnades containern
  - EX-klassad radio m.m.
  - Indikering med verksamhetens instrument (ppm)
  - Utsläppet hade upphört, ca 1,5 h efter larm

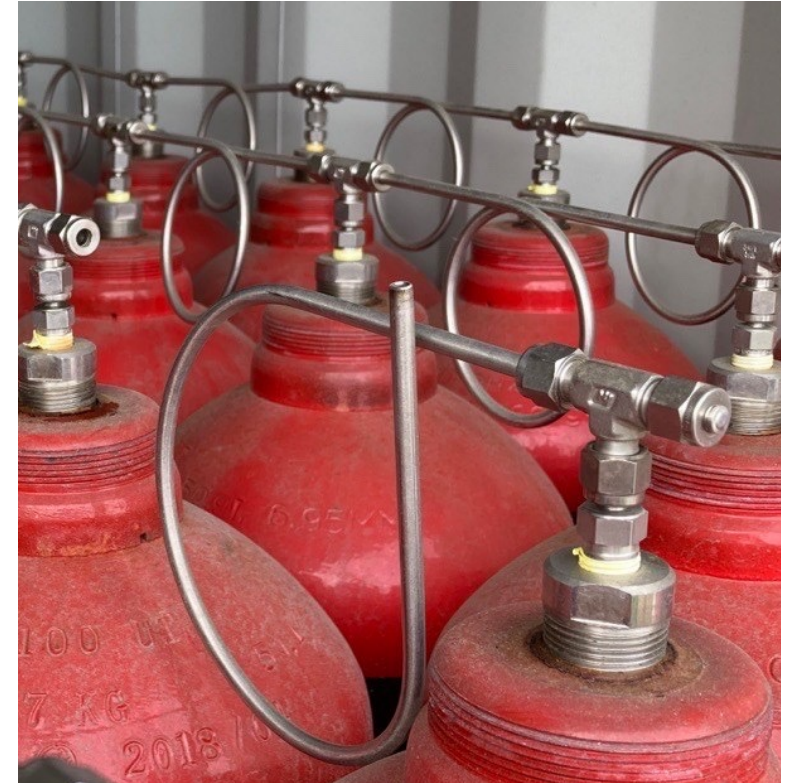
- Ca 32 kg vätgas läckte ut inne i containern
  - Utsläppet skedde inom gaslagret, ”innan” avstängningsventiler och flödesbegränsare
- En rörledning har släppt från en koppling
  - Misstänkt felmonterad koppling
  - Röret har eventuellt inte ”bottnat” i kopplingen när den dragits åt
  - Gaslagret har haft liknande tryck förut (120 bar), men inte högre, pga. problem med kompressor

- Anläggningen är fortfarande ur drift
- Samtliga rörledningar och kopplingar har demonterats och kontrollerats
  - Flera kopplingar och rörledningar kasserades
  - Alla kopplingar har monterats på nytt, enligt tillverkarens anvisningar
- Anläggningen som helhet provtrycktes innan sommaren, men kunde inte godkännas pga. läckage
  - Just nu övervägs att byta ut stålflaskor och kopplingar mot ett antal större komposittankar
- Diskussioner om ytterligare säkerhetshöjande åtgärder pågår
  - Tillförlitlig indikering av gasnivåer och tryck
  - Fler ventiler för sektionering av gaslager
  - Tryckavlastning
  - Avskärmande barriärer gentemot omgivningen/brandförsvarstablå
