# Explosion Preem

Pär Palm, Regional insatsledare  
Räddningstjänsten södra Hälsingland

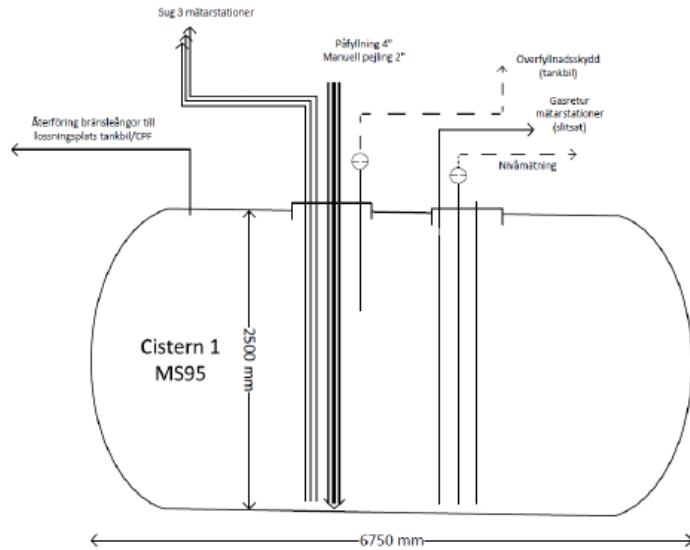
Figur 03. Schematisk bild över cisternen C1.

Ny manlucka ska  
skapas, hålet kapas  
utifrån

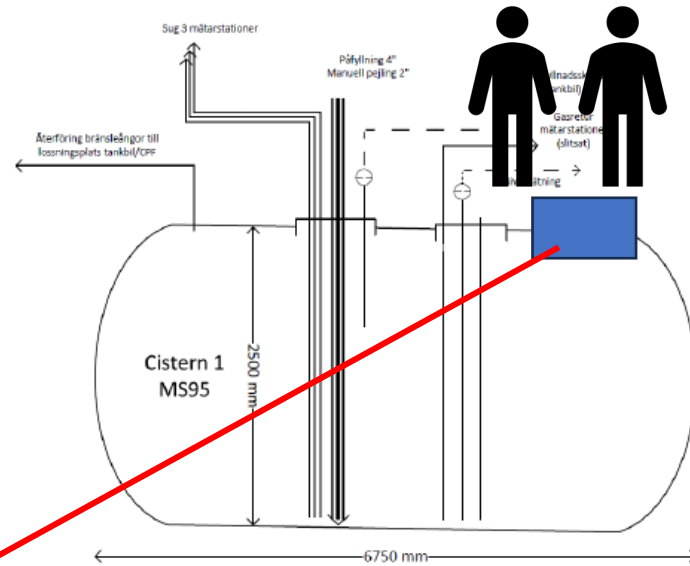
Figur 03. Schematisk bild över cisternen C1.

En bultring ska svetsas dit,  
personen står i cisternen med  
vinkelslip och slipar kanten på  
hålet.

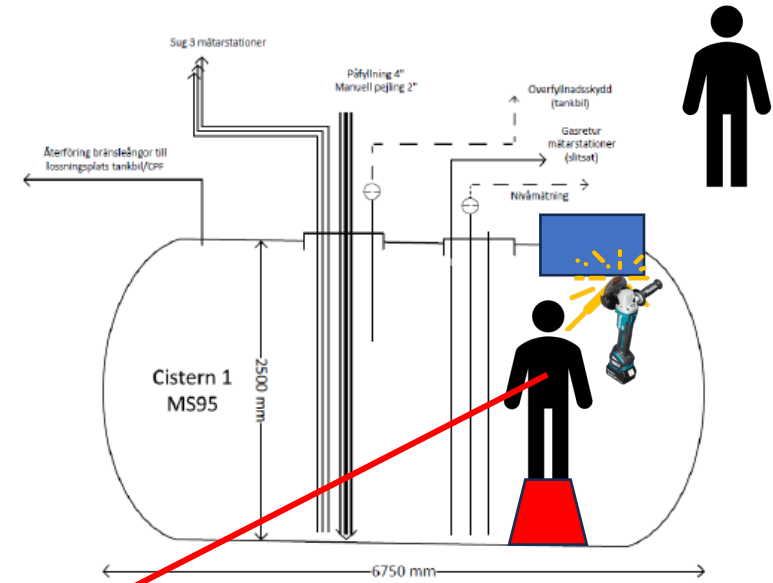
Figur 03. Schematisk bild över cisternen C1.

1. Tanken töms på vätska med en lamellpump
2. En sugfläkt monteras på pejlingsrör
3. Tanken gasfriförklaras genom att mäta utblås från fläkten.
4. Arbetet med håltagning utifrån påbörjas.
5. När nya hålet är kapat stoppas sugfläktens rör i det nya hålet i brösthöjd på U1 som kappar inuti.

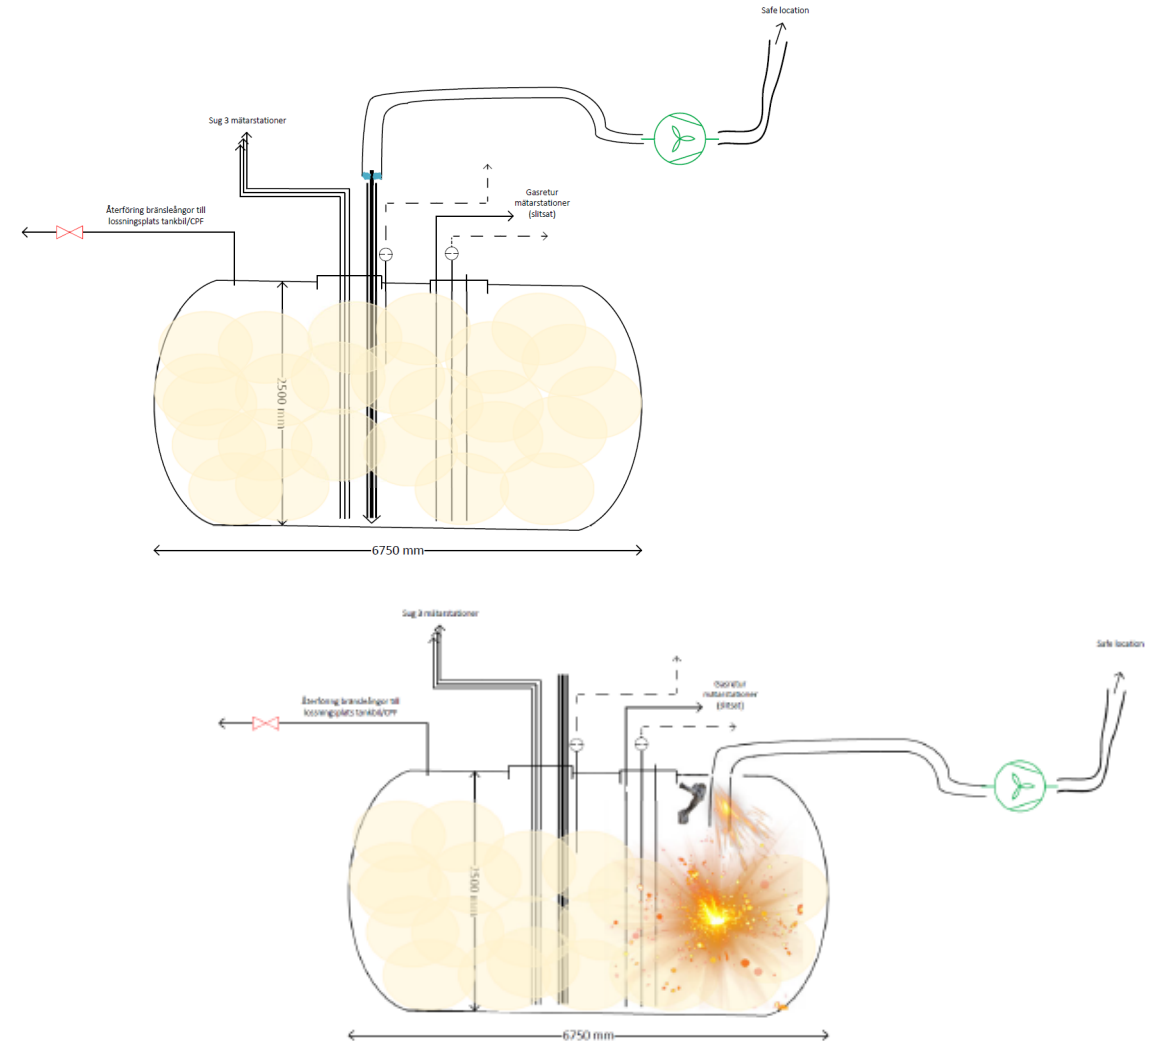
Figur 09. Schematisk bild över cisternen. Antändning av gas med slip.

När tanken var tömd på vätska och gas skulle sugas ur med fläkt så har fläkten antagligen sugit emot vakuum då ingen tilluft var öppen.

Fläkten suger i ett rör som mynnar i botten av tanken i 2h 45min, normalt beskrivs det som att denna procedur tar flertalet timmar eller över natten.

Vid håltagning av det nya hålet så kommer ny luft in i tanken.

När det nya hålet är öppet flyttas sugslangen till det nya hålet, med ett nedstick om ca 0,7m ner i tanken. Vilket är 1,8m från botten av tanken.

Detta medför att fläkten inte kan suga upp gaser från botten, fläkten beräknas kunna suga ett par decimeter från slangen.

När U1 går ner i tanken görs ingen ny gasmätning i tanken eller i utblås från fläkt.

Antändningen kommer ca 5 minuter efter påbörjad slipning i tanken.

**Slutsats:** Att cisternen inte evakuerades tillräckligt väl inför start av arbete är den troligaste och enda realistiska förklaringen till brandförloppet.

- Helkroppsssele samt tripod, vid arbete i cistern.
- Fysisk arbetsbeskrivning, utifall ingen möter upp.
- Räddningsplan, för egen personal och räddningspersonal.
- Information om hur miljön/förutsättningarna kan förändras
- Öva personal i "Räddning i trånga/slutna utrymmen".
