**2022-11-28 Rv 26**

**”Nissastigen”**

**Halmstad/Övraby**

**Trafikolycka tankbil-personbil  
personbilsföraren omkommer  
omg.**

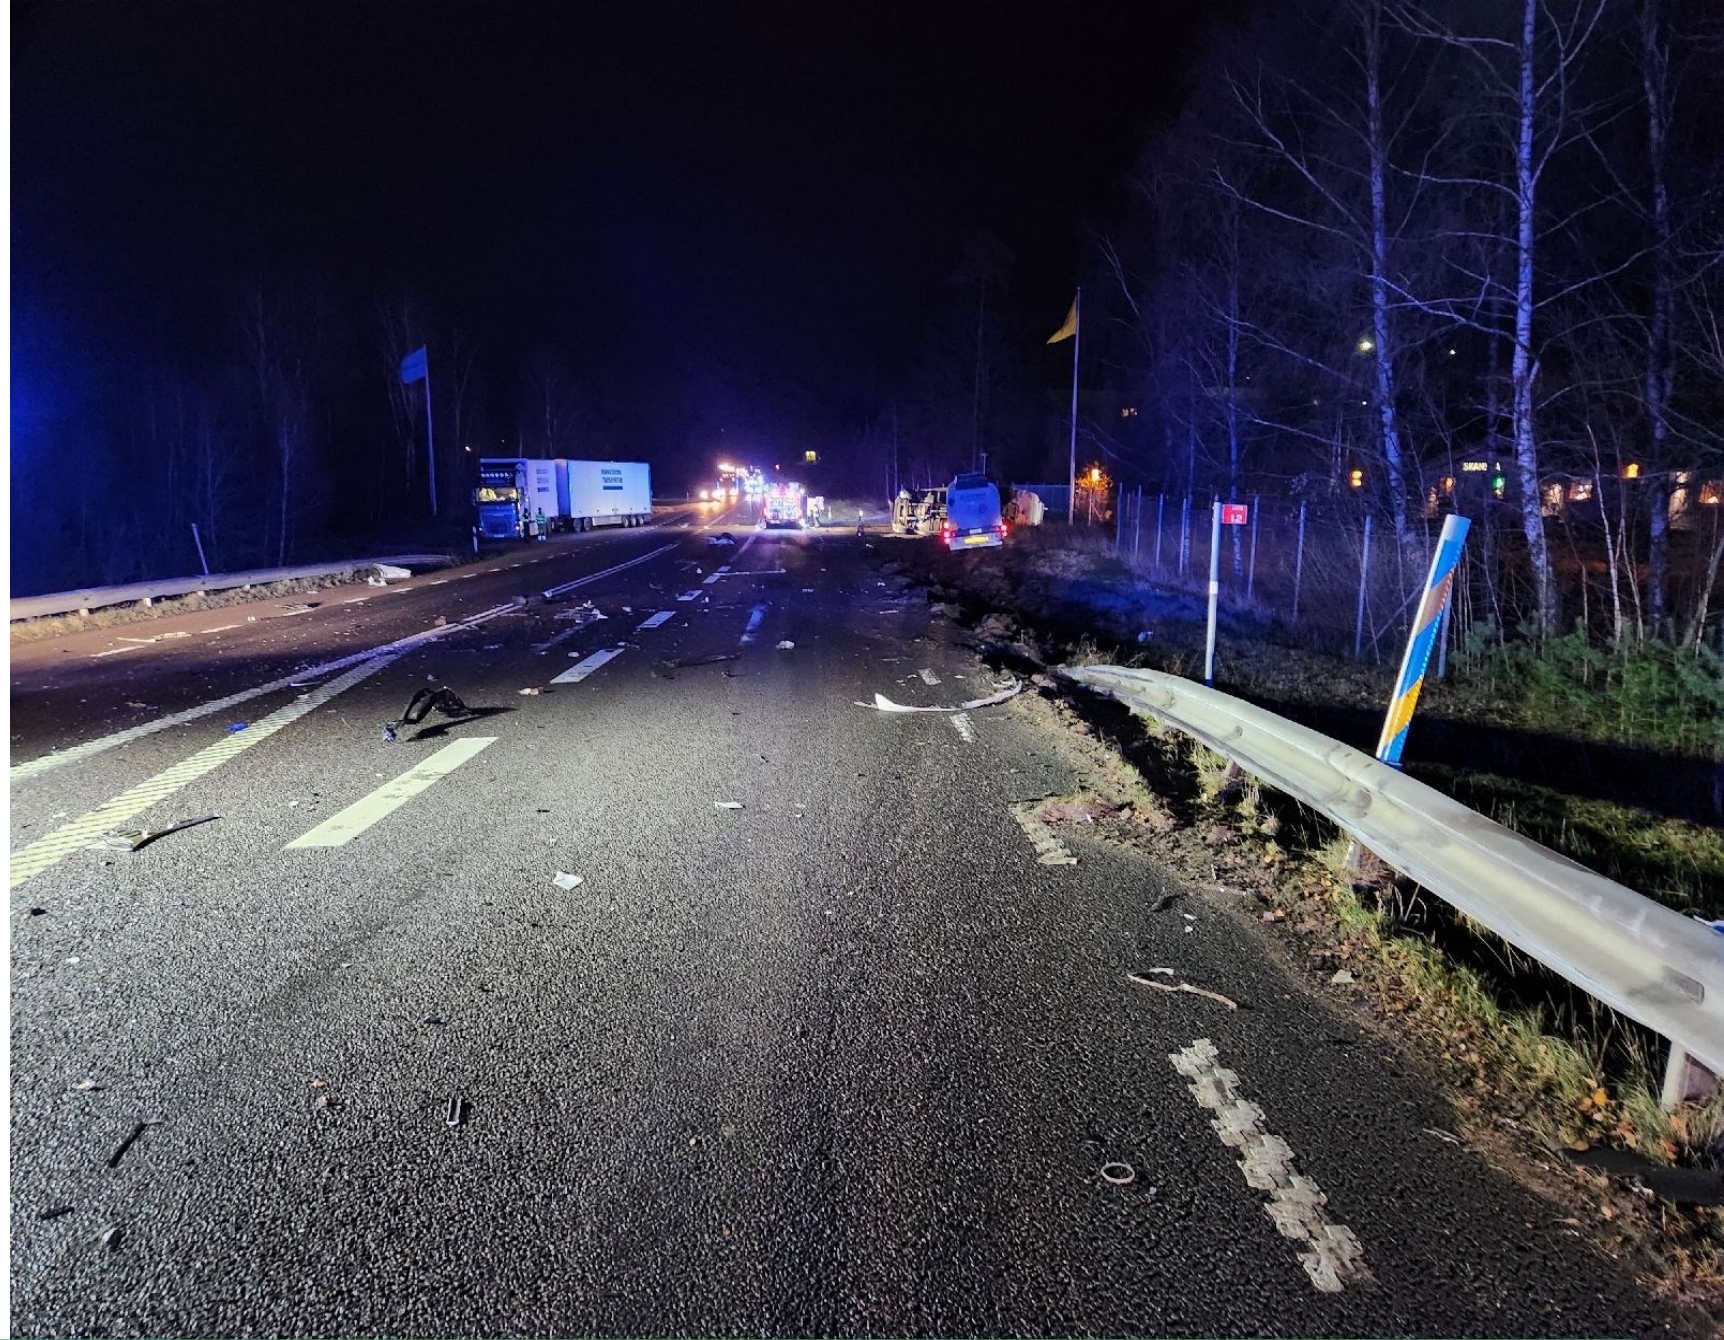
**Brand uppstår pga  
hydraulläckage som rinner ner  
på tankbilens avgassystem,  
denna släcks av medtrafikant  
med en pulversläckare.**

**Dörren på förarsidan på  
tankbilen slits bort och där  
kan tankbilsföraren och  
medåkaren klättra ut.**

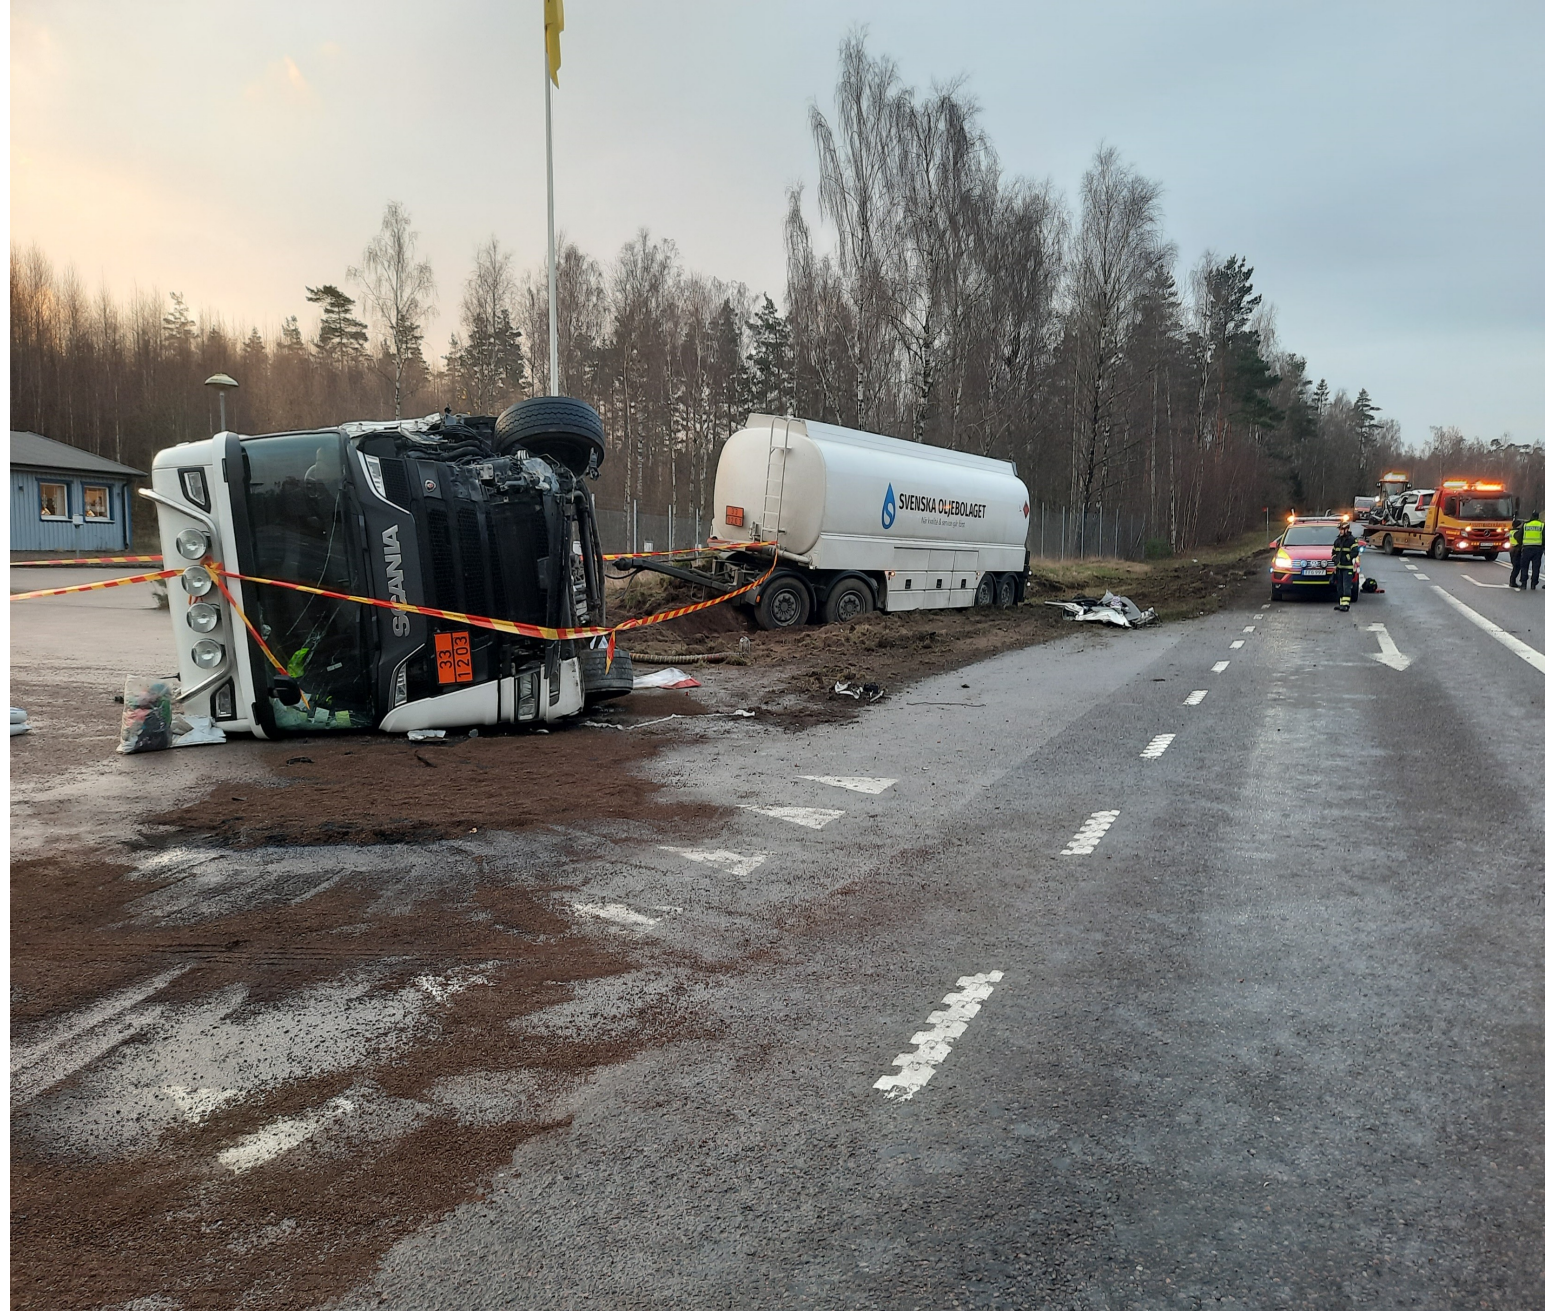
**Tankbilen lastad med diesel  
minder läckage från ett fack,  
tätades med bla. densotejp.  
Släpet 3 fack diesel och ett fack  
med bensin inget läckage.  
Släpet tömdes på normal väg via  
ankommen ny tankbil.**

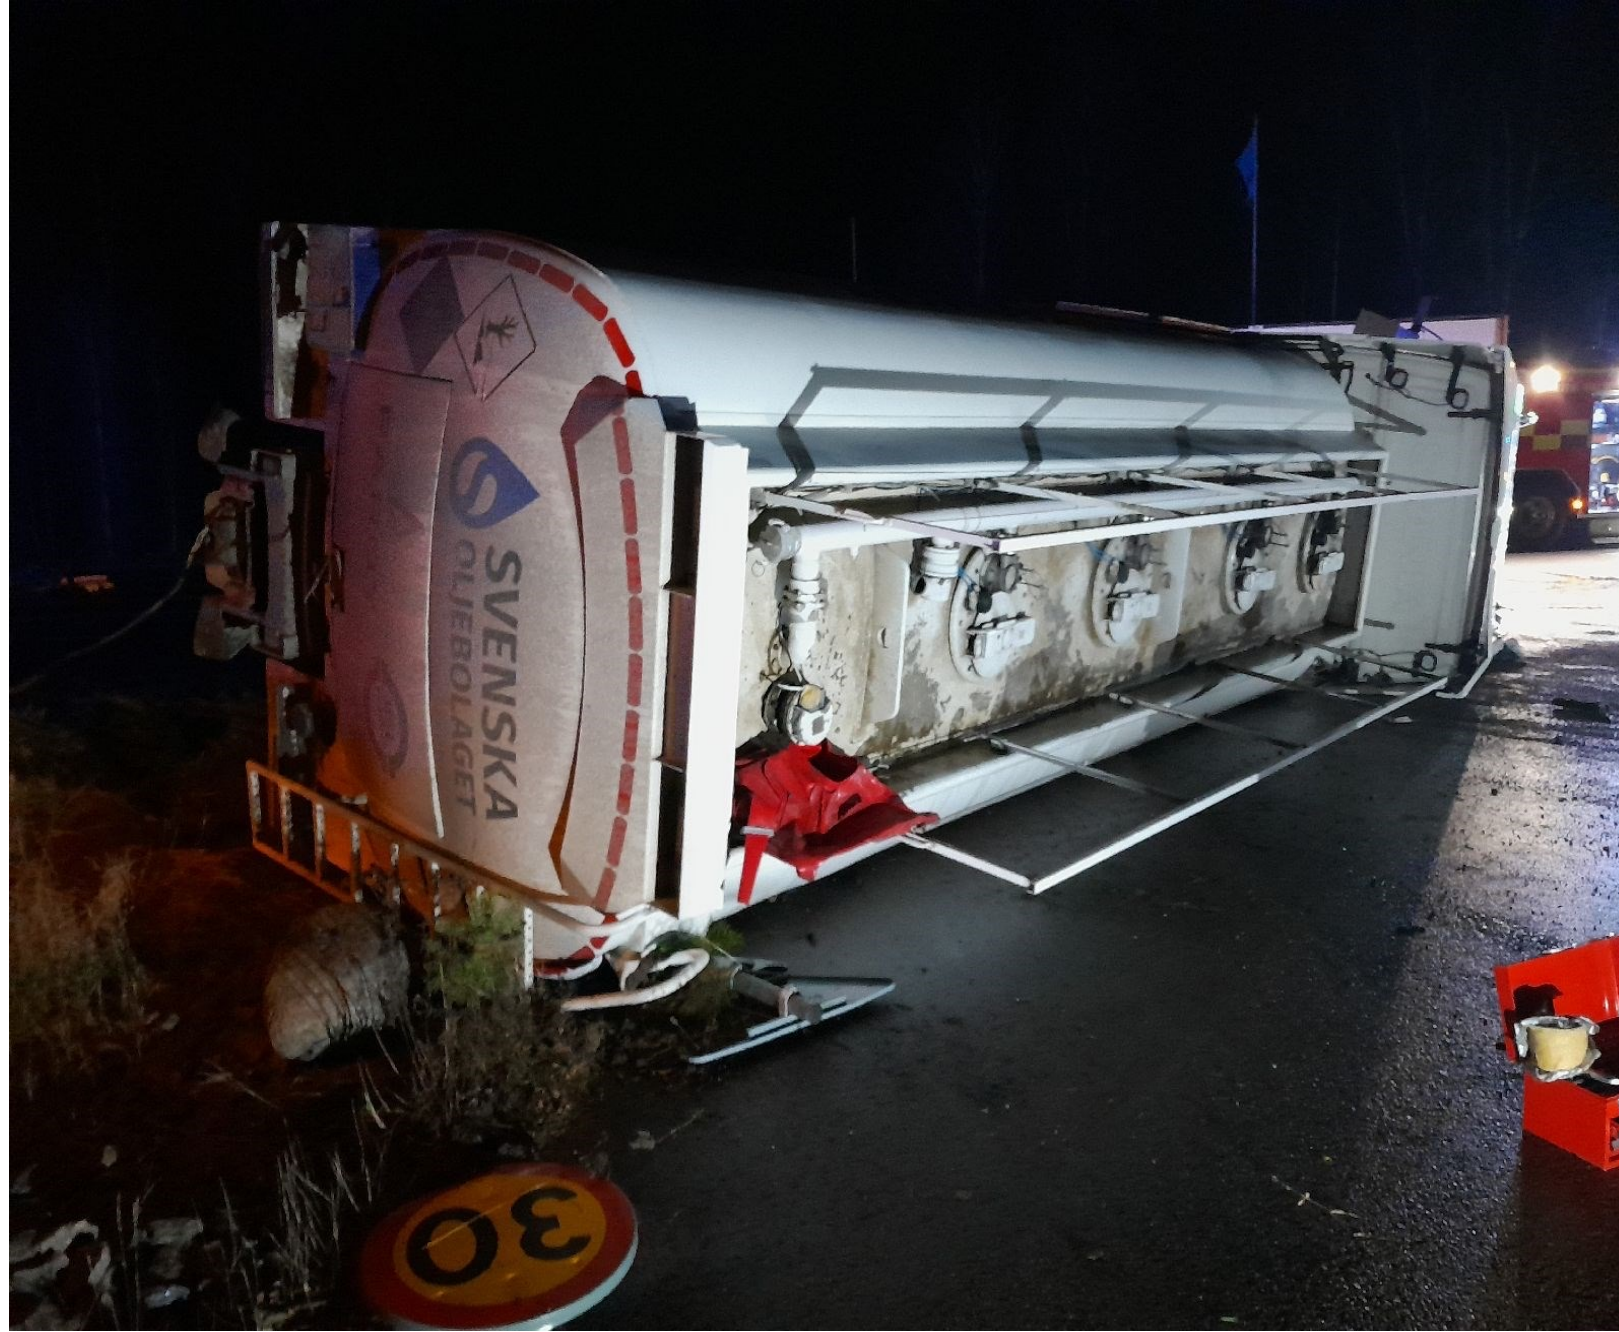
**Uppsamling av mindre  
läckage av diesel.**

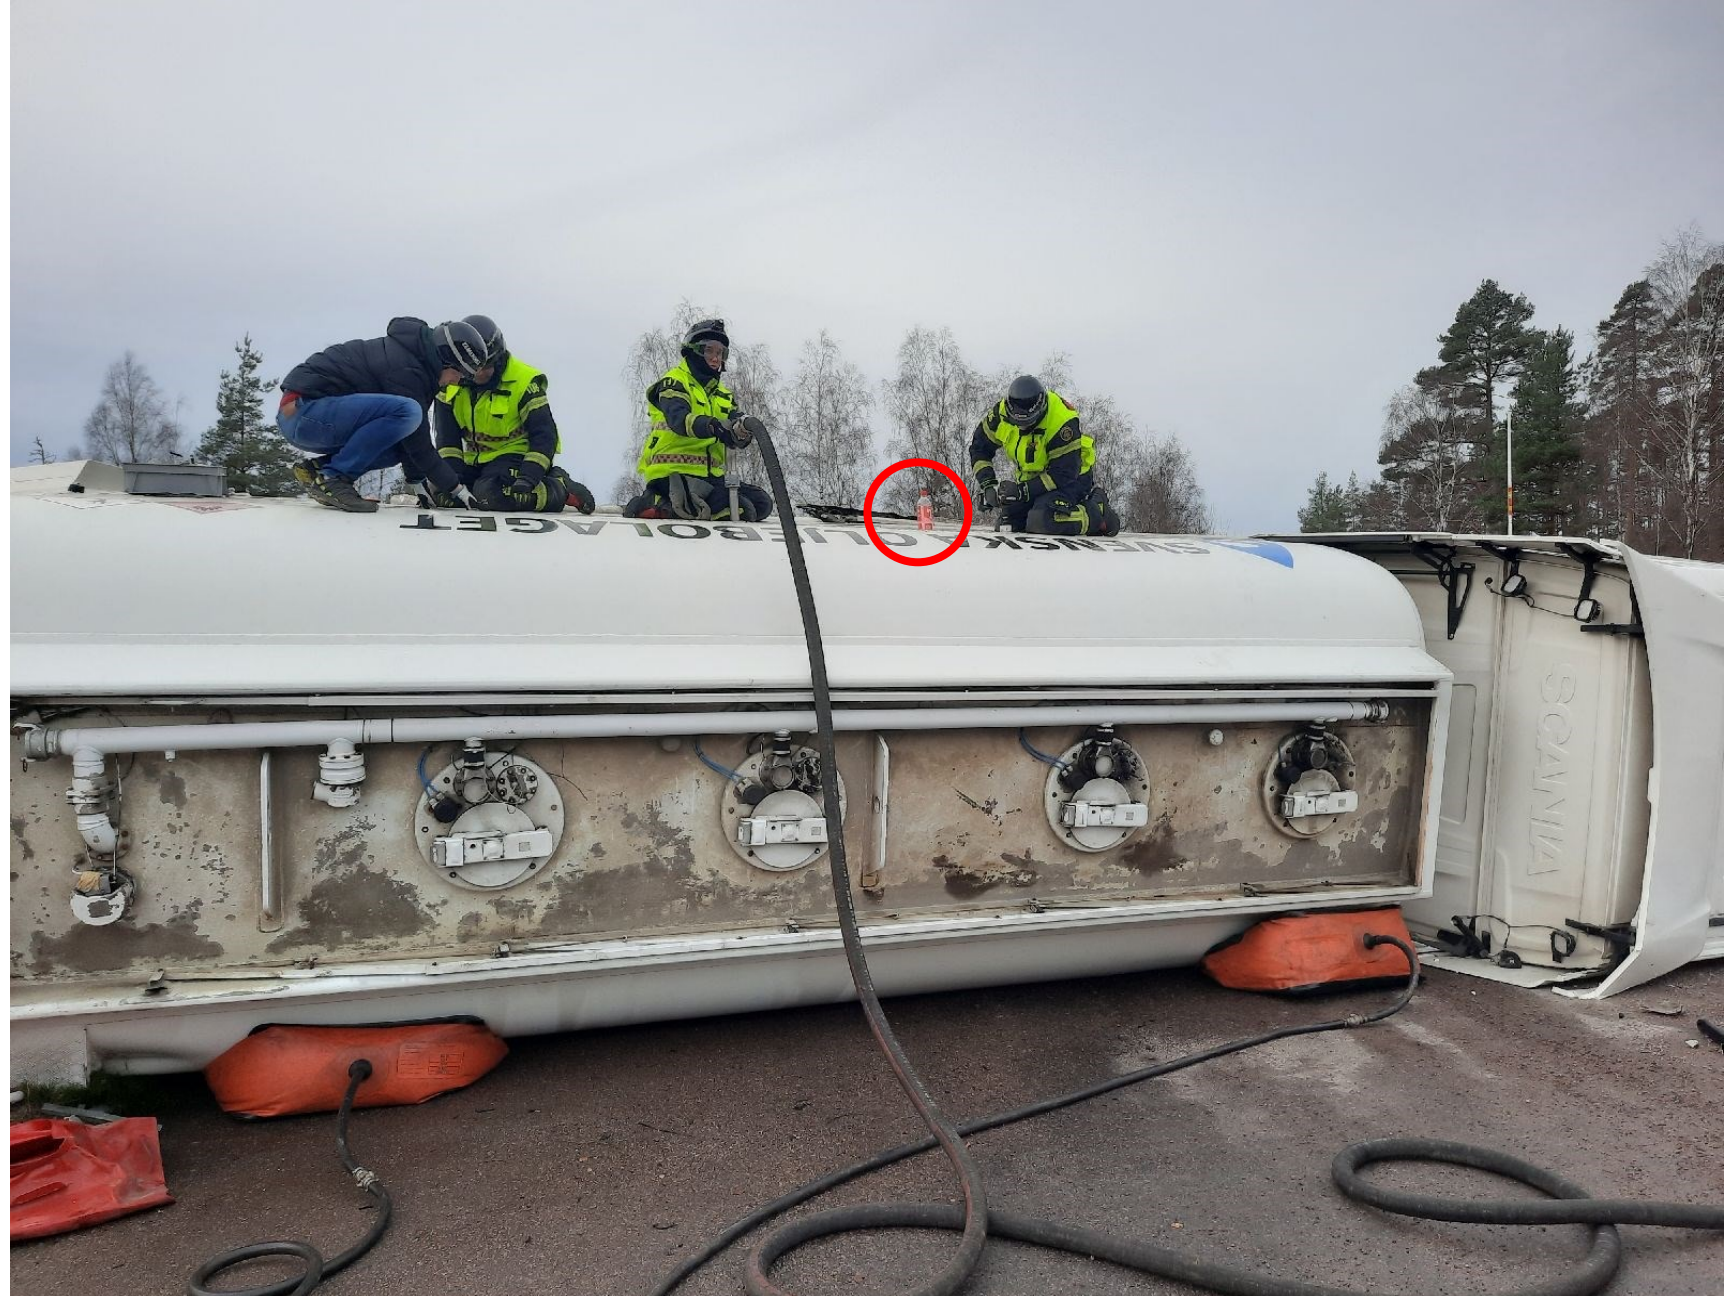
**Varken bil eller släp hade nödtömningsanordningar  
Facken på tankbilen som innehöll diesel borrades upp med dosfräs. T-röd som skärvätska**

**Flera pågående arbeten samtidigt, förberedelse för lyft, borrning och läktring.**

**Facken tömdes med hjälp av kemenhetens utrustning och pumpen på den anlända nya tankbilen.**

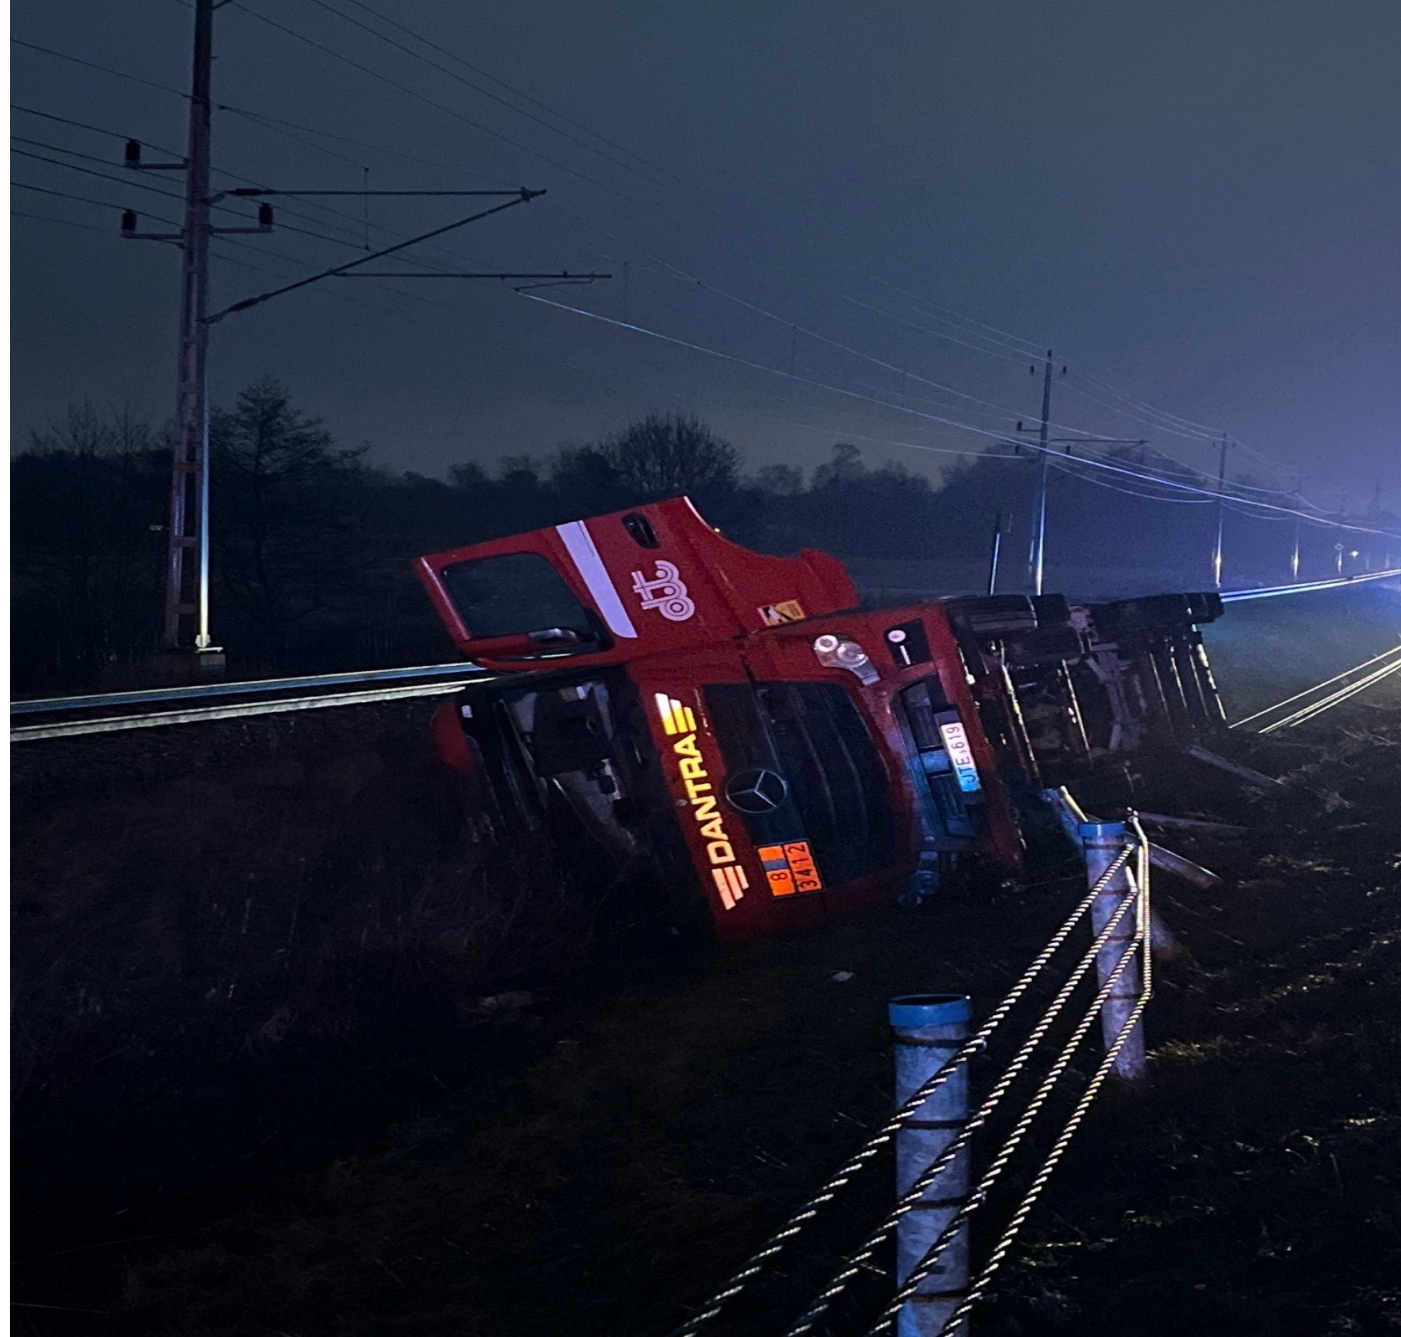
**2023-01-02 kl 1609 Rv 21 Perstorp  
Tankbil lastad med Myrsyra 23m<sup>3</sup> i  
ett fack.**

**Inget läckage.**

**Farligt när järnvägen ca 2 meter.**

**Tågstopp begärdes.**

**Ny tankbil ordnades fram av det  
drabbade åkeriet.**

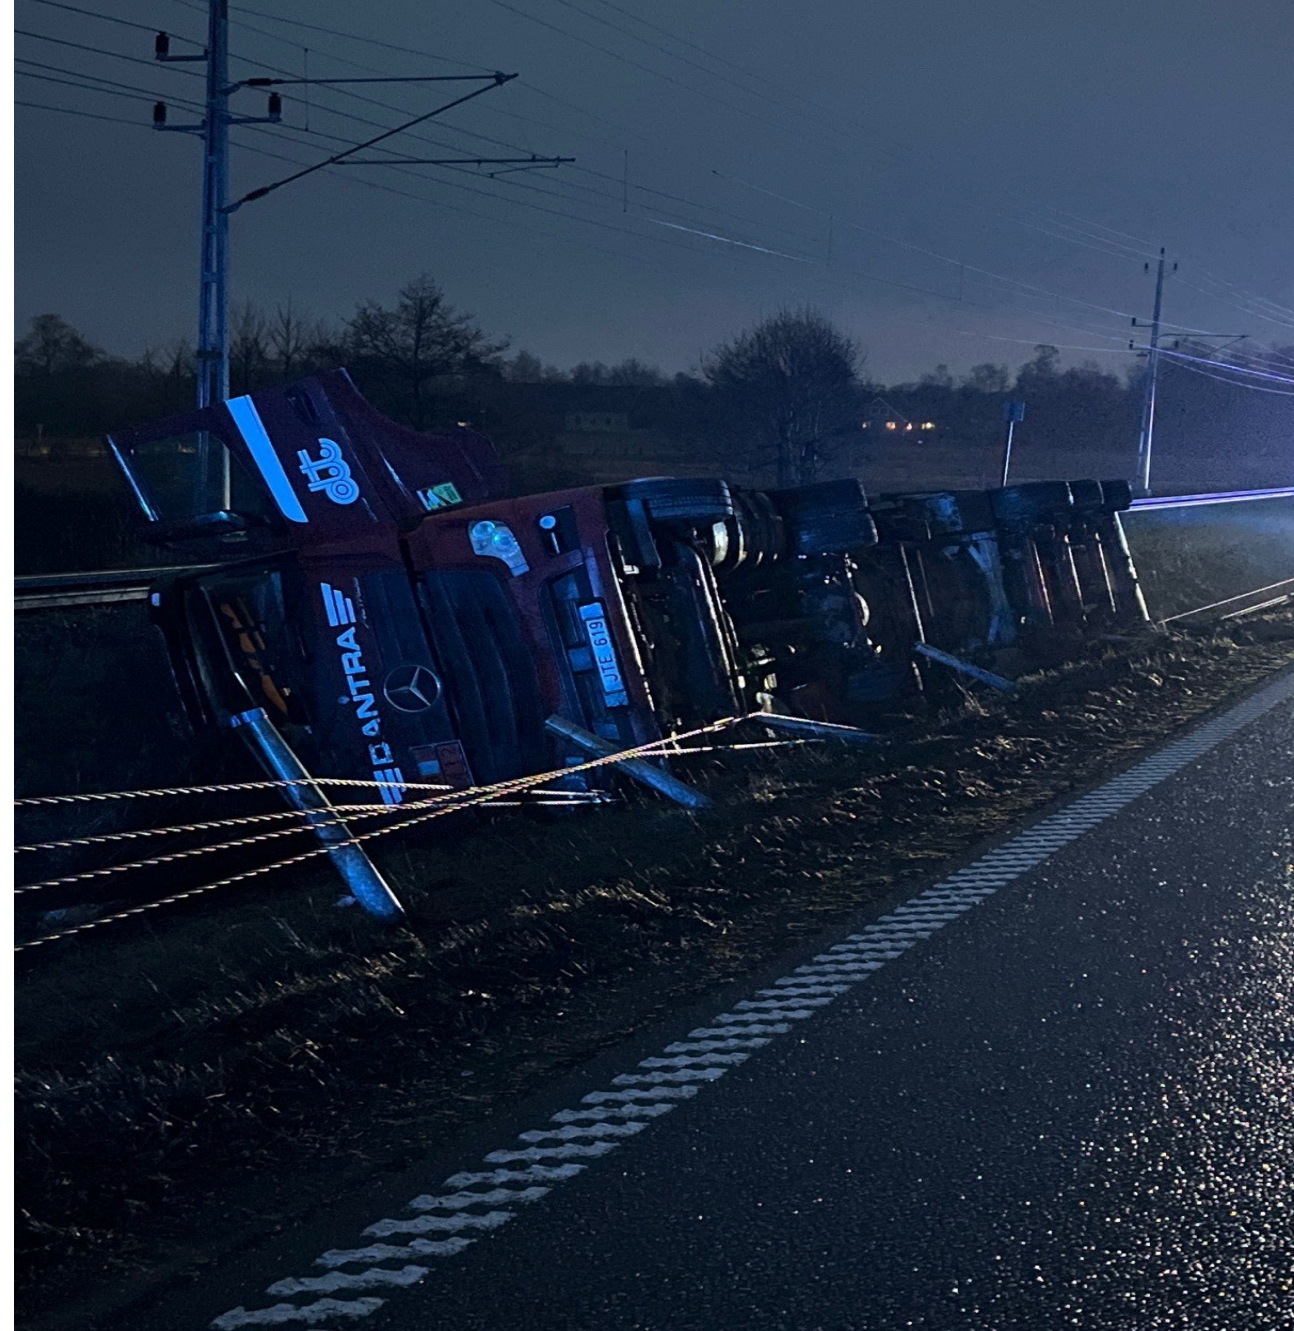
- Vajerräcket var mycket hårt i spänn. Efter läckagekontroll av tanktrailern avbröts insatsen av säkerhetsskäl.
- Trafikverket begärdes komma på plats för att släppa på vajerräcket, låååång väntan.
- Oskadd utländsk chaufför, som efter en stund blev häktad/anhållen och fördes från platsen. Han kunde därmed ej bistå på olycksplatsen.
- OPA kom till platsen och skyddsjordade. Rtj kunde tänka sig krypfart.
- Olika uppfattningar om vattenskyddsområde, sekretess!

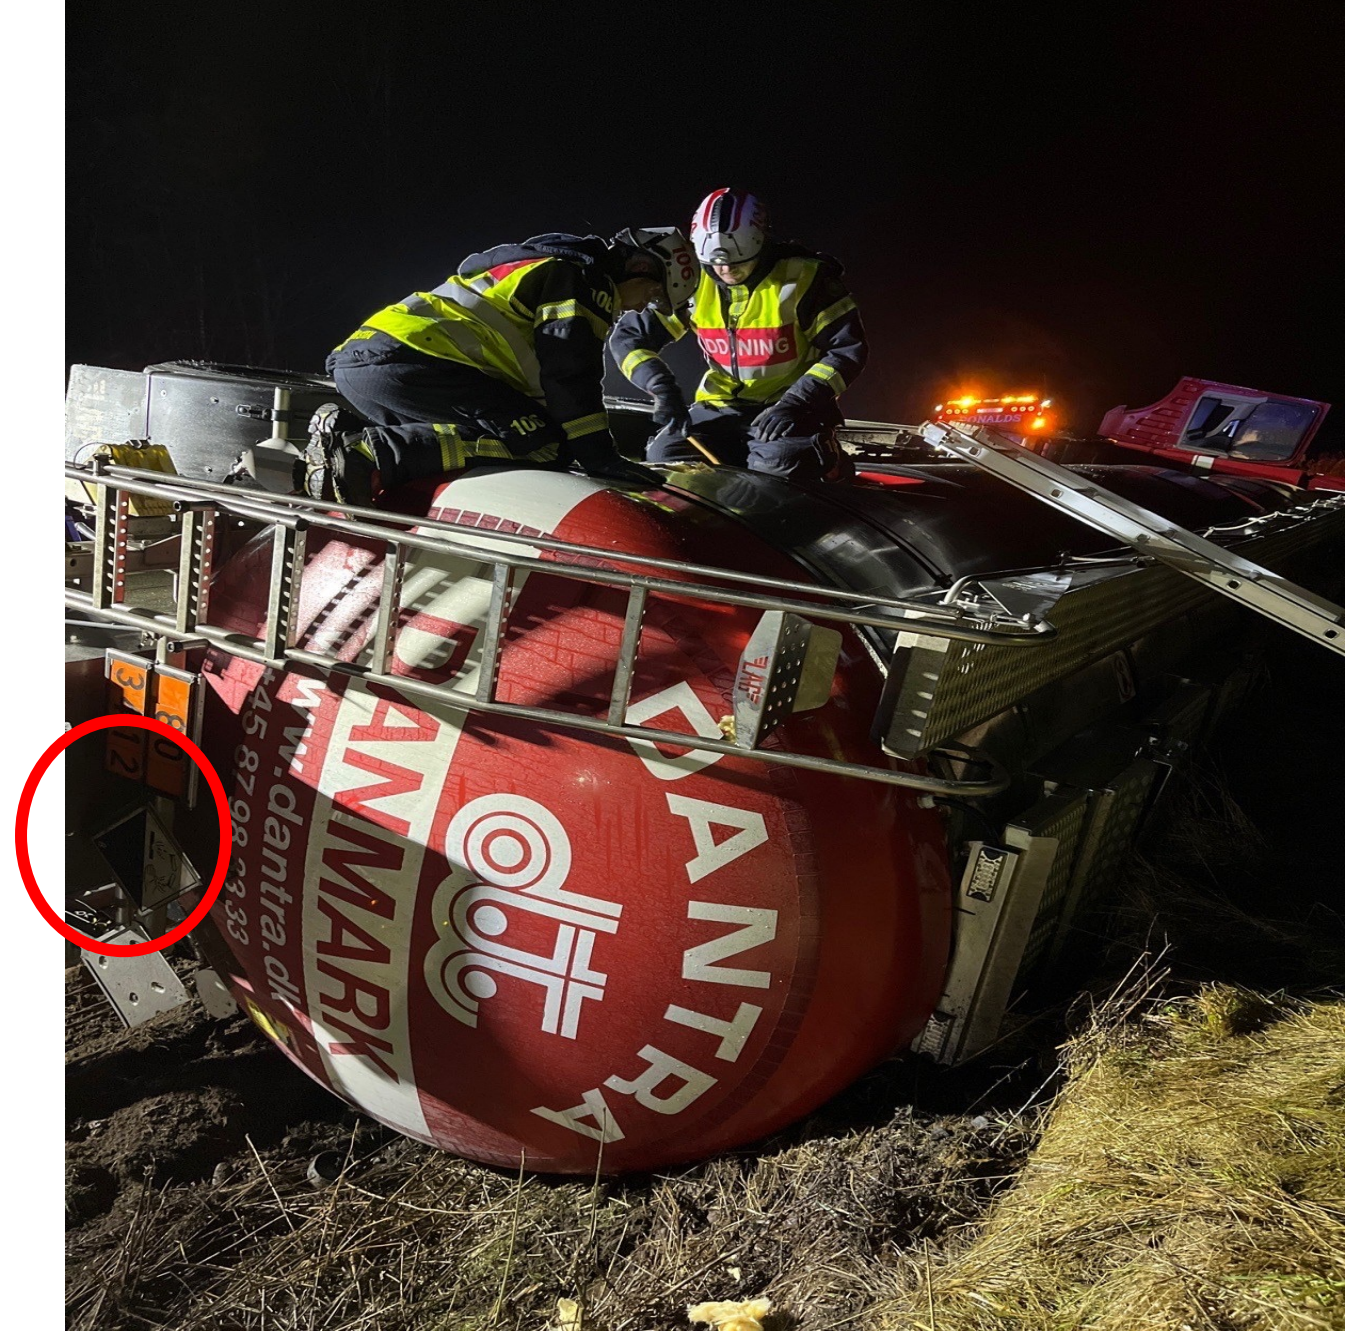
- Uttag för lossning centralt placerat på bakstammen
- Rörledning för gaspendel skadad och svåråtkomlig.
- Beslut om håltagning. Isolerad tank, plåten fick nibblas bort för att anbringa håltagningsutrustningen. Flampunkt 69°C
- Chauffören bortförd.
- Ledningsnät i mark.

**Skyddsnivå kemdräkt typ 3 och filtermask vid håltagning och läktring.**

**Pump från ny tankbil användes och övrig läktringsutrustning från kemeneheten.**

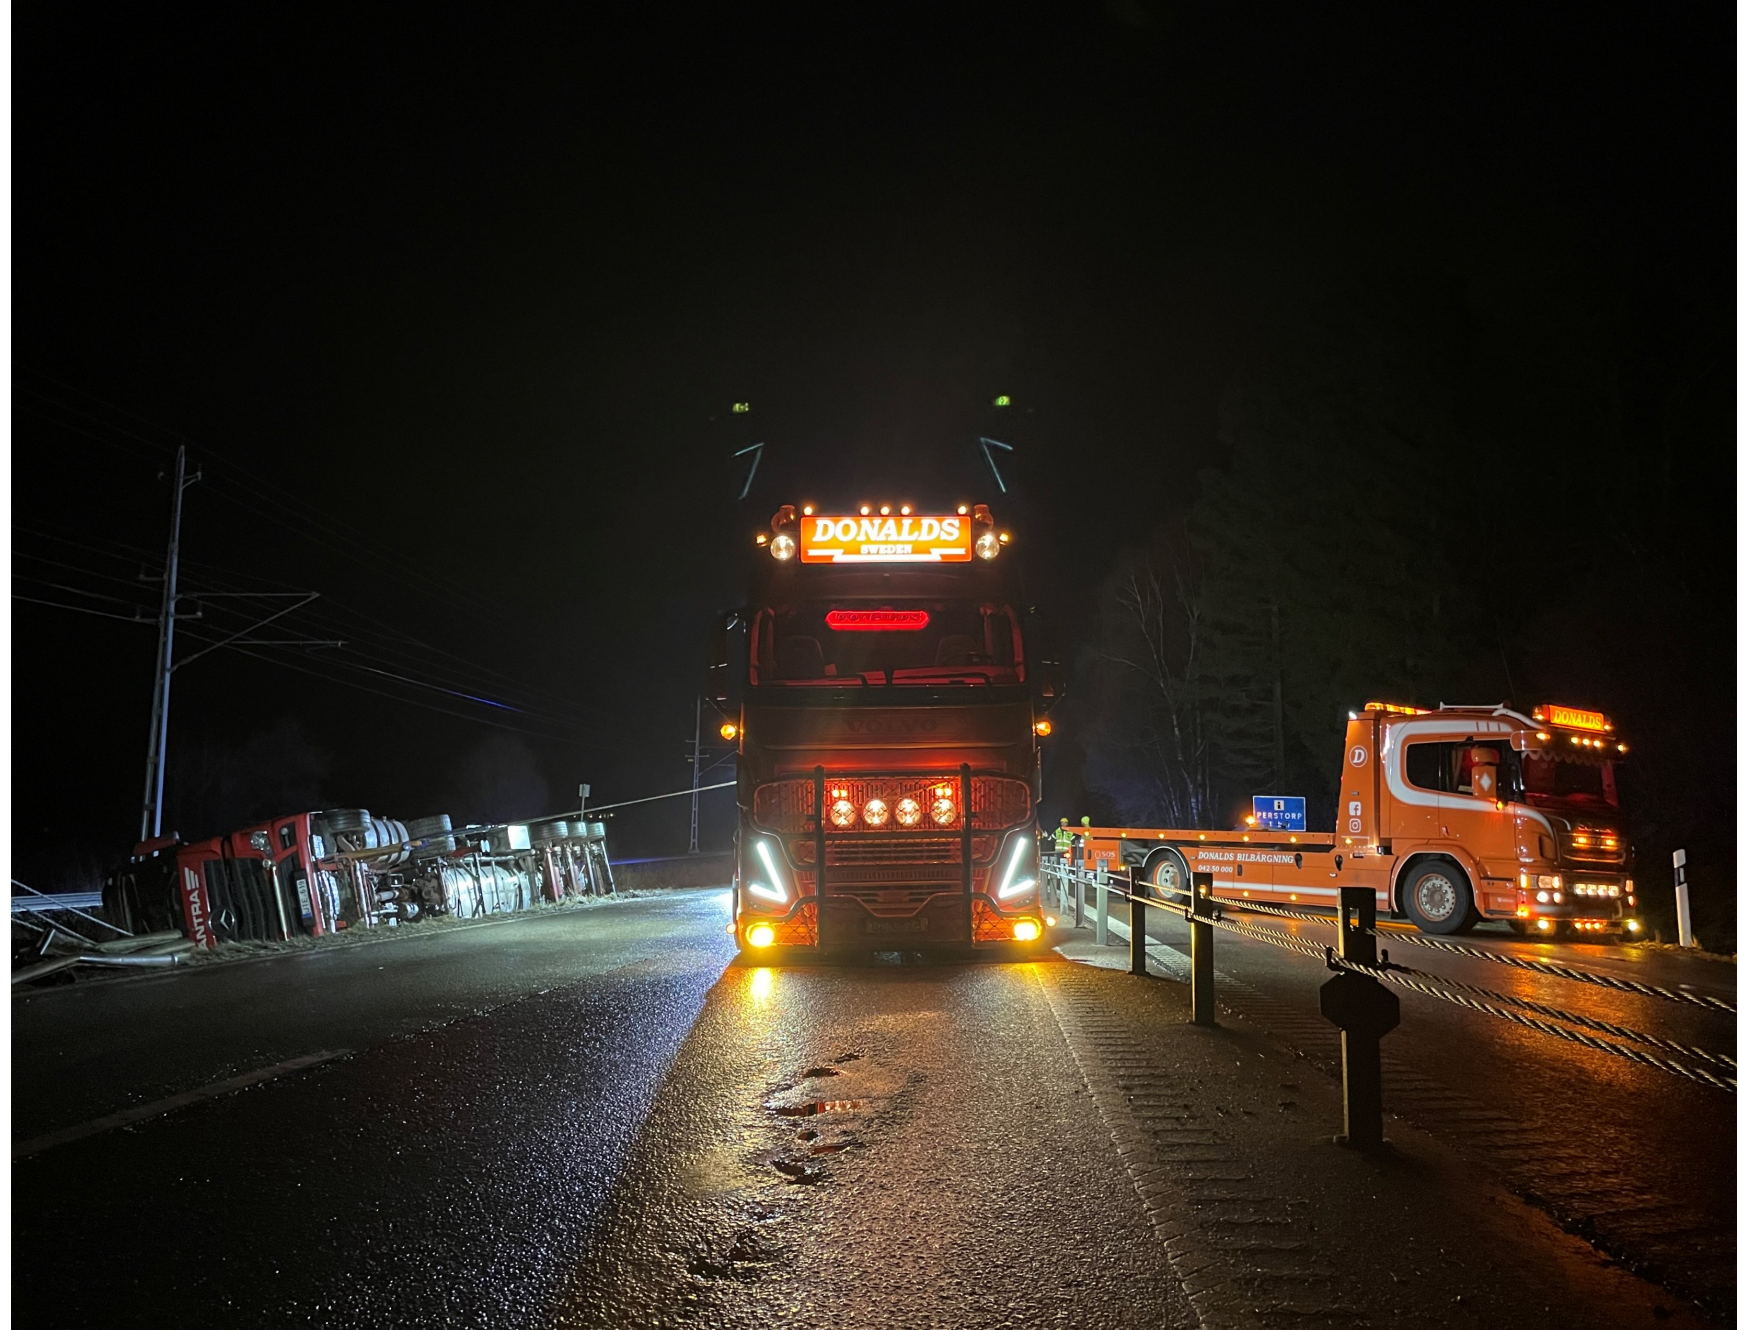
**Dragbilen och tanktrailern  
svårt skadade (skrot)  
Efter bärning drogs  
ekipaget till tanktvätt och  
därefter till Danmark.**

- **Bärgning av fordonet med välutbildad personal med kunskap om farliga ämnen.**
