Brand i gasdriven sopbil

INSATSUTVÄRDERING

Skyttegatan, Karlsborg
2021-06-03 – 2021-06-04

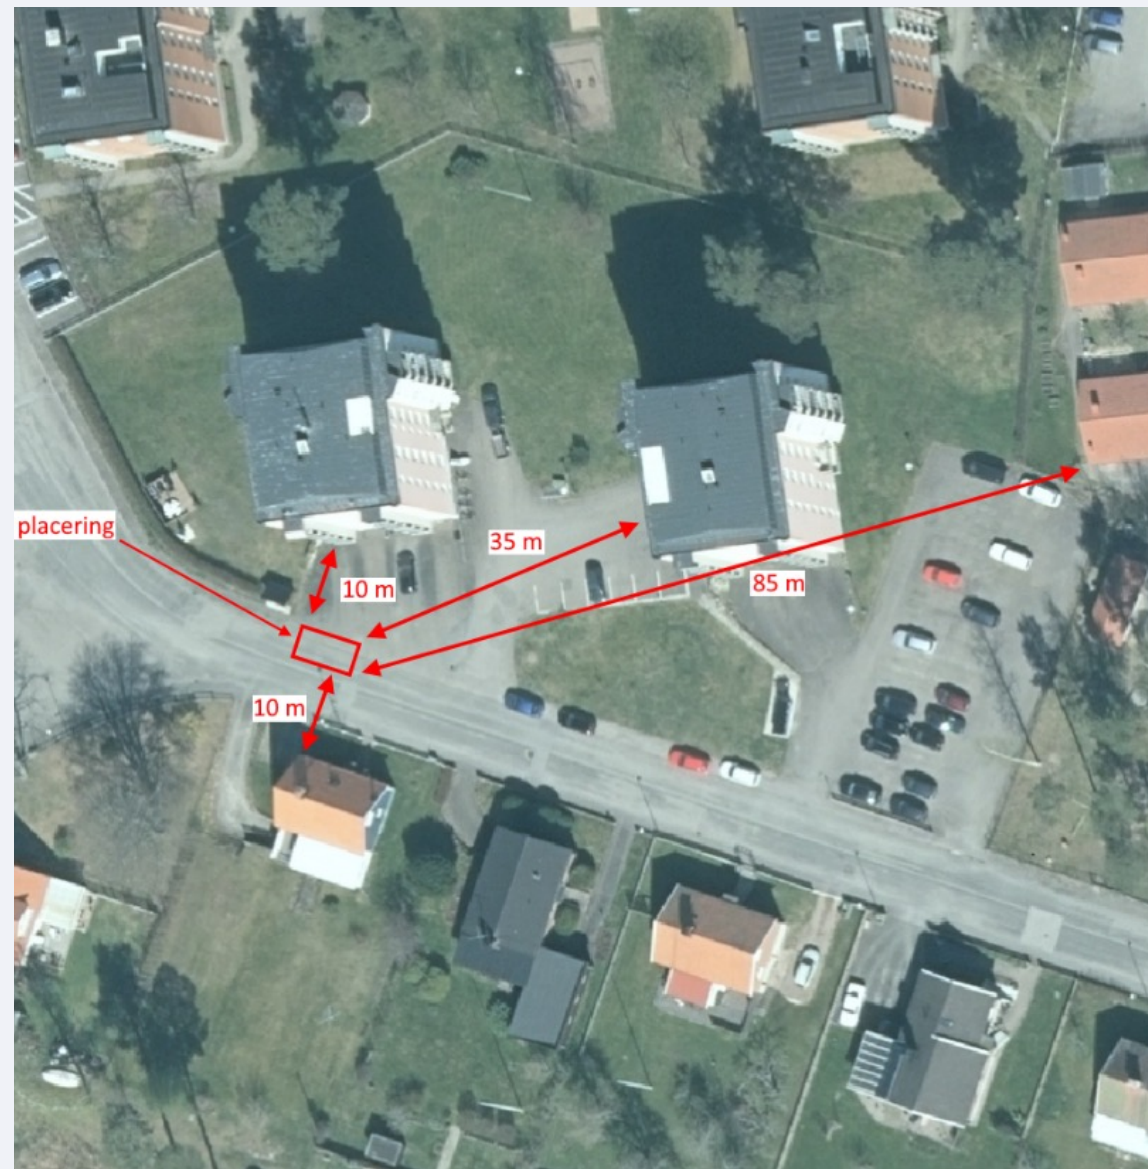
- CNG-sopbil börjar brinna i bostadsområde
 - Brandstart mellan skåp och hytt
 - Snabbt larm till SOS, information om CNG
- Innan framkomst
 - Kraftig brand
 - Två däckexplosioner
 - Kraftig strålningsvärme mot villa och parkerat fordon

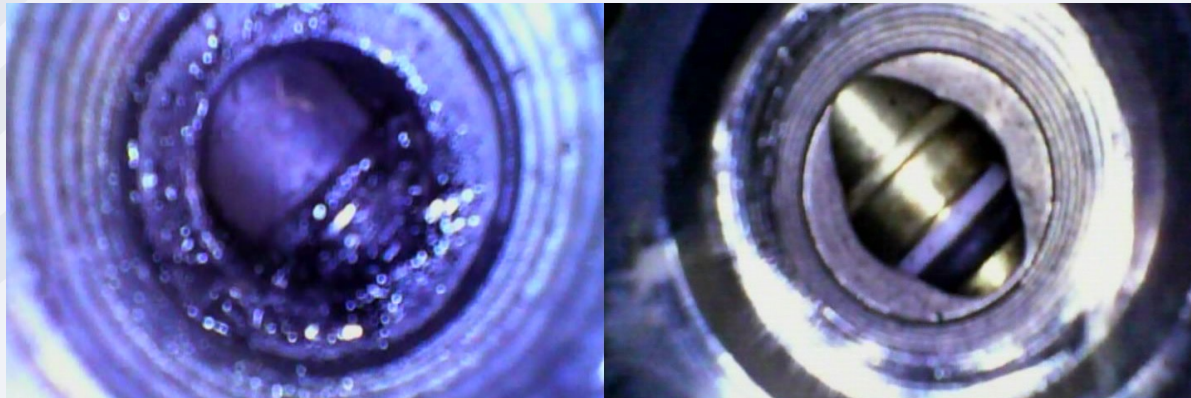
- Insatsen avvecklas på natten och återupptas dag 2
- Dag 2 inleds med kontroll av ventilerna med inspektionskamera
 - Bilderna skickas till Scantias jour för bedömning
 - Jouren delar bedömningen att ventilerna har löst ut, men kan inte ge garantier
 - Jouren påtalar att tankarna ändå kan innehålla gas vid atmosfärstryck

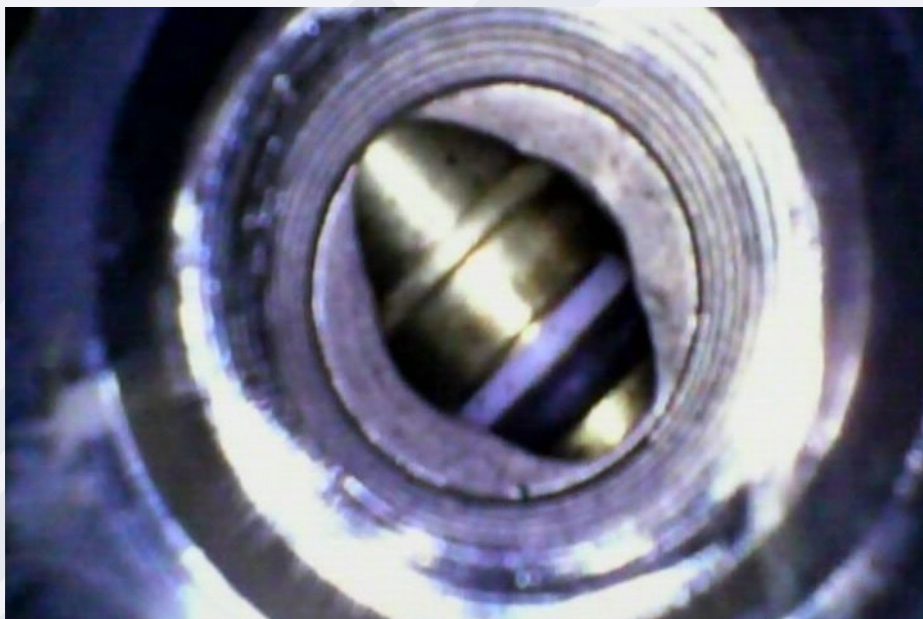
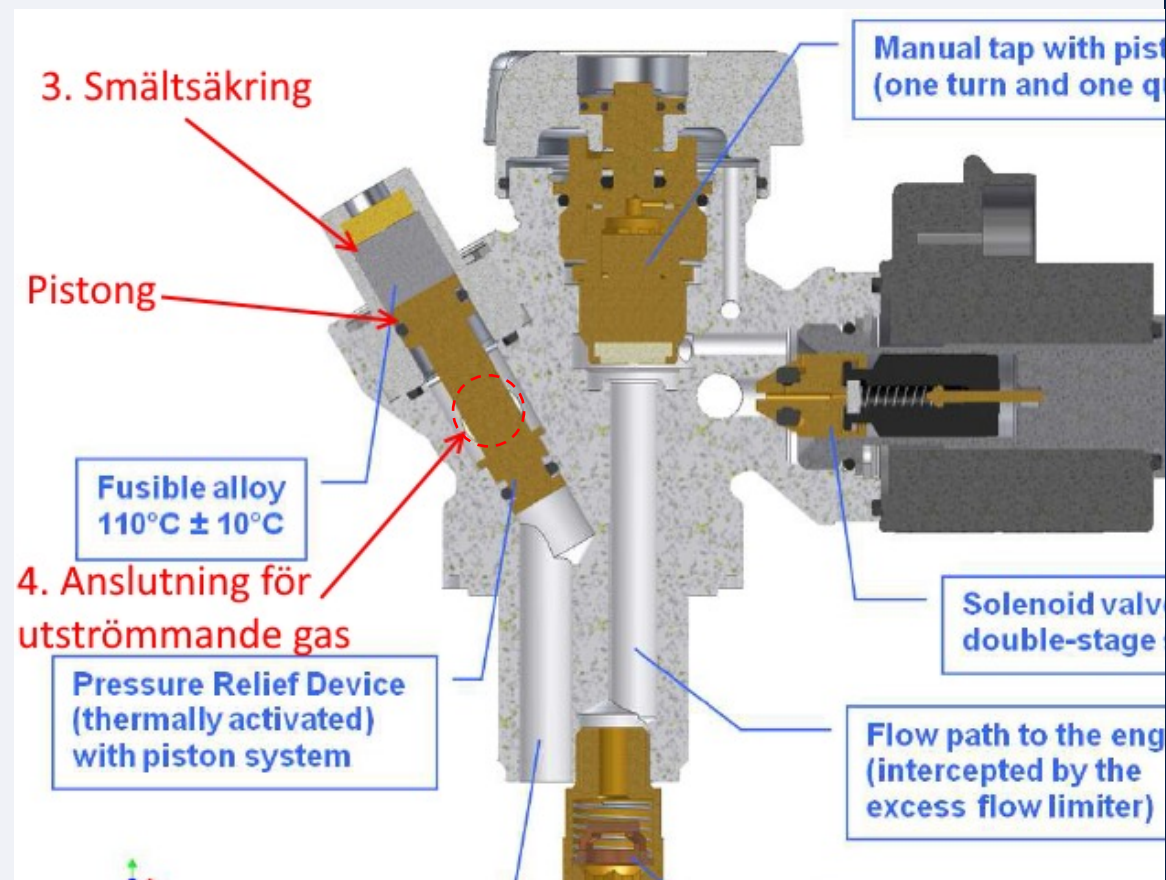
Kontroll av flaskventiler

- Pistongens O-ring syns genom anslutningen dvs. smältsäkring har löst ut

- Bärgning genomfördes efter att tankarna konstaterats vara “tomma”
- Fordonet transporterades till försvarets skjutfält där tankarna sköts sönder
 - Säkerhetsåtgärd
 - Krävdes 35 skott
- Insatsen avslutades därefter, 28 timmar efter larm
