2023-11-24 Torsås kommun, Kalmar län.  
Tankbil med släp som gått av en smal väg  
som var glashal.

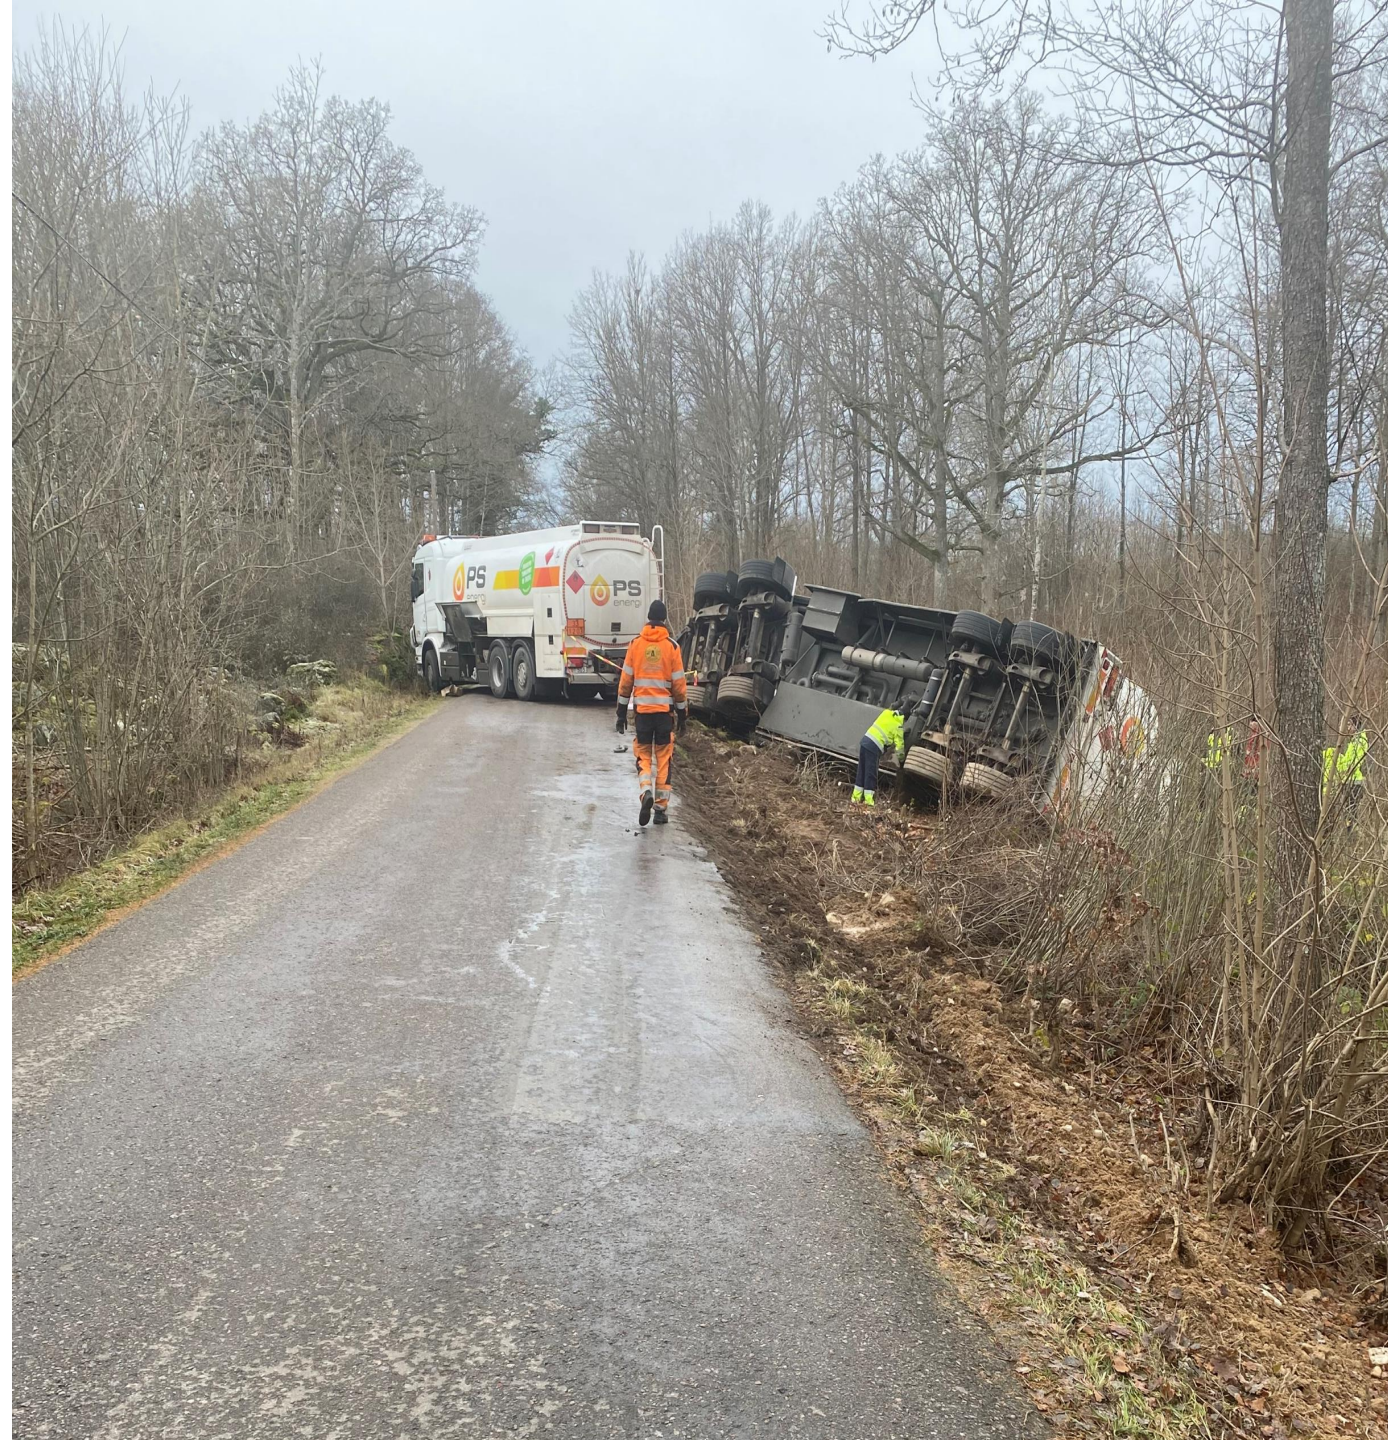
Släp med 5st fack, varav  
3st med 7m3 diesel i  
varje. 2st var tomma.  
Läckage från manluckan  
på 2 av dom.

Första styrkan fick fram  
uppsamlingskär i tidigt  
skede, även IBC-behållare  
som dom kunde tömma  
kärnen till.

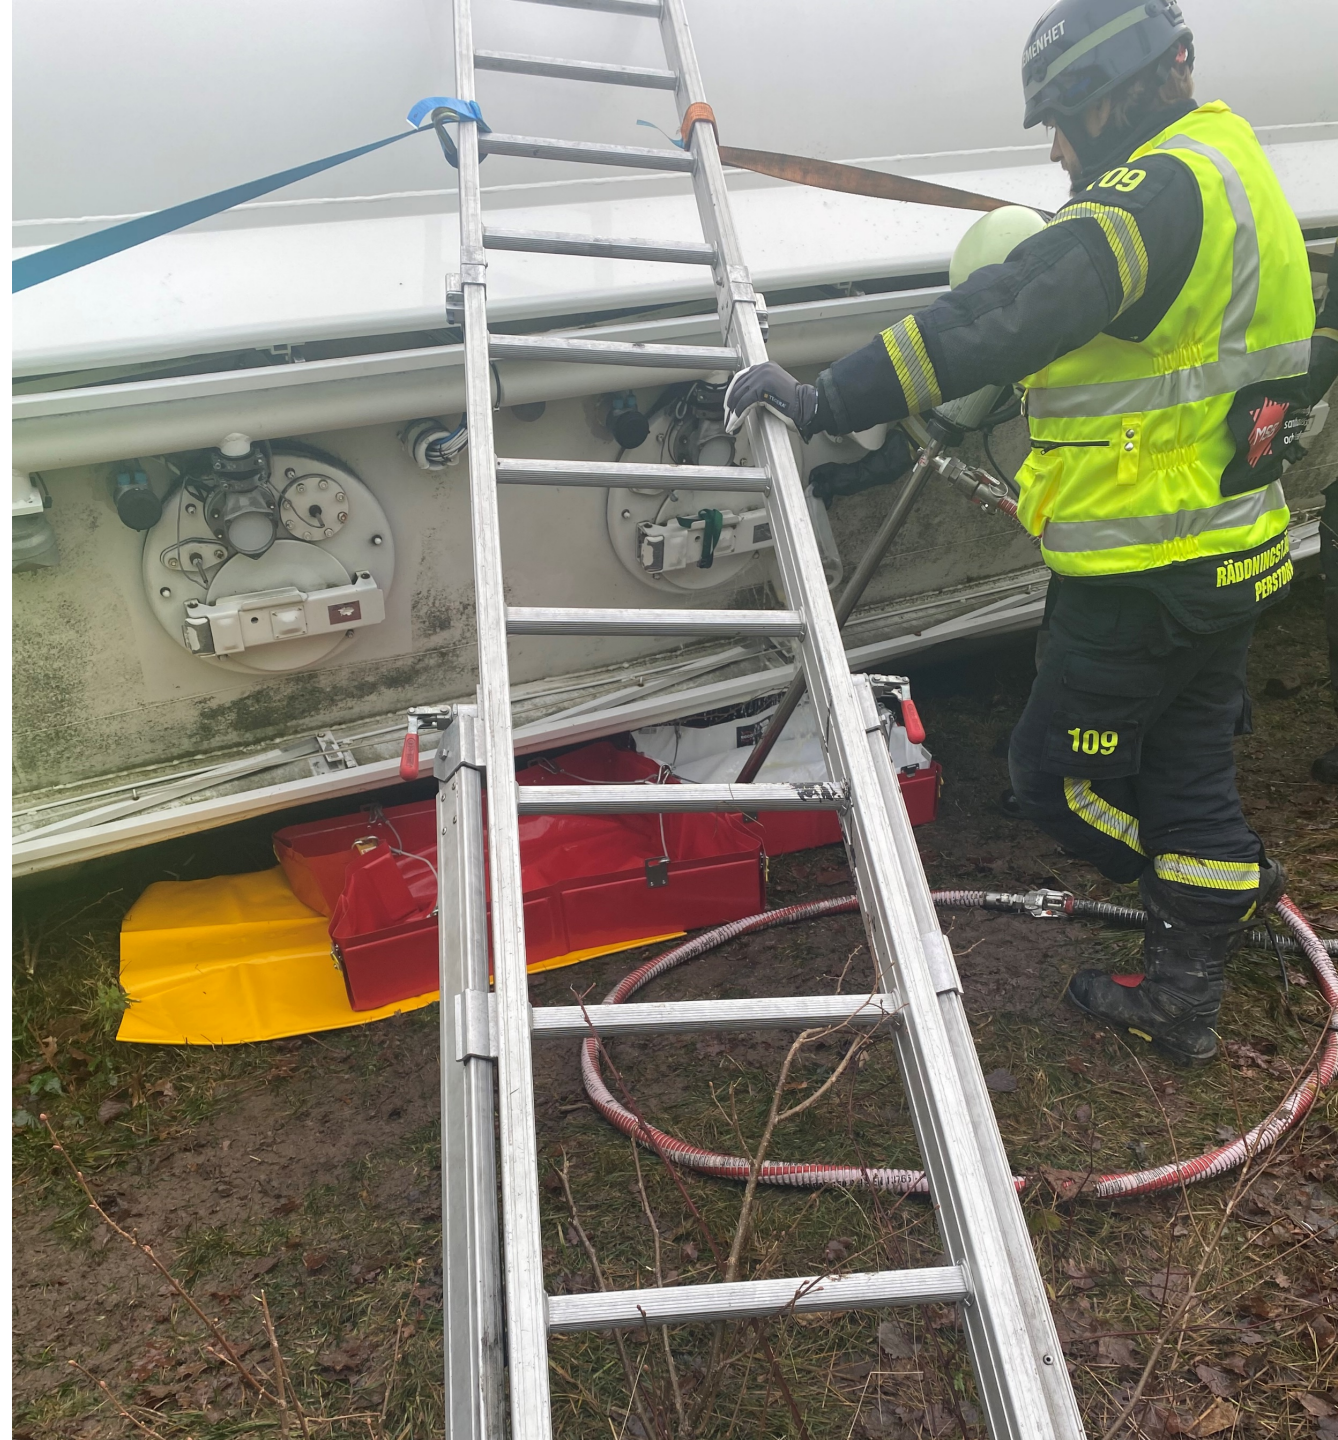
Vid första facket ökade läckaget lite, mest i infästningen till locket.

Andra facket lite till i själva manluckan.

Tredje facket inget läckage alls pga tryck på luckan med stötta.

Hålen gjordes med skruvdragare och dos-borr diameter 65 för att passa till teleskop-dykröret. Vid borrhningen blir trycket mot luckan stor då vakuumet släpper.
