# Brand i energilager

Sisjön Göteborg, 2023-04-26

RÄDDNINGSTJÄNSTEN  
STORGÖTEBORG

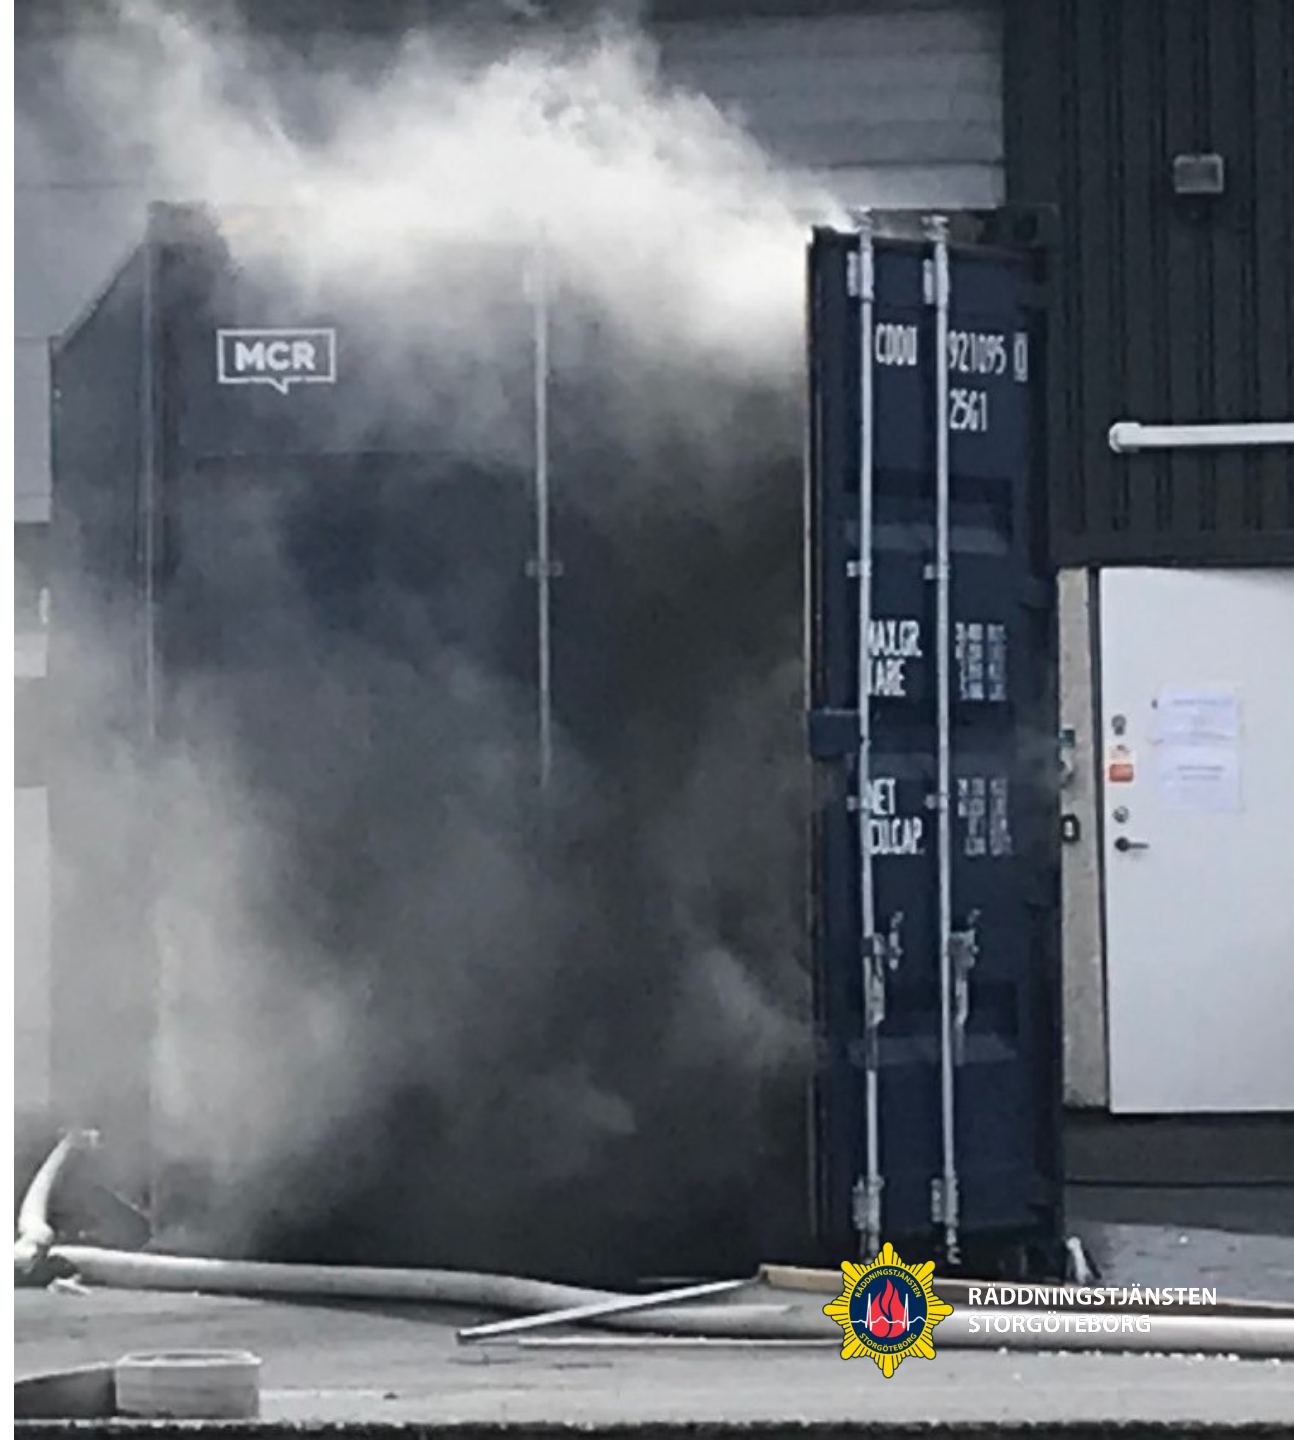
- Energilager 875 kWh i 20' container inomhus
- Under framtagande, leveransladdning
- Stod på hjul innanför en port i en byggnad
- Var nästan helt ute när rtj anlände
- Vit rök från containern
- Fylld till 1/3 av batteriet i övrigt nästan tomt
- Vatteninföring för sprinkling/fyllning av container

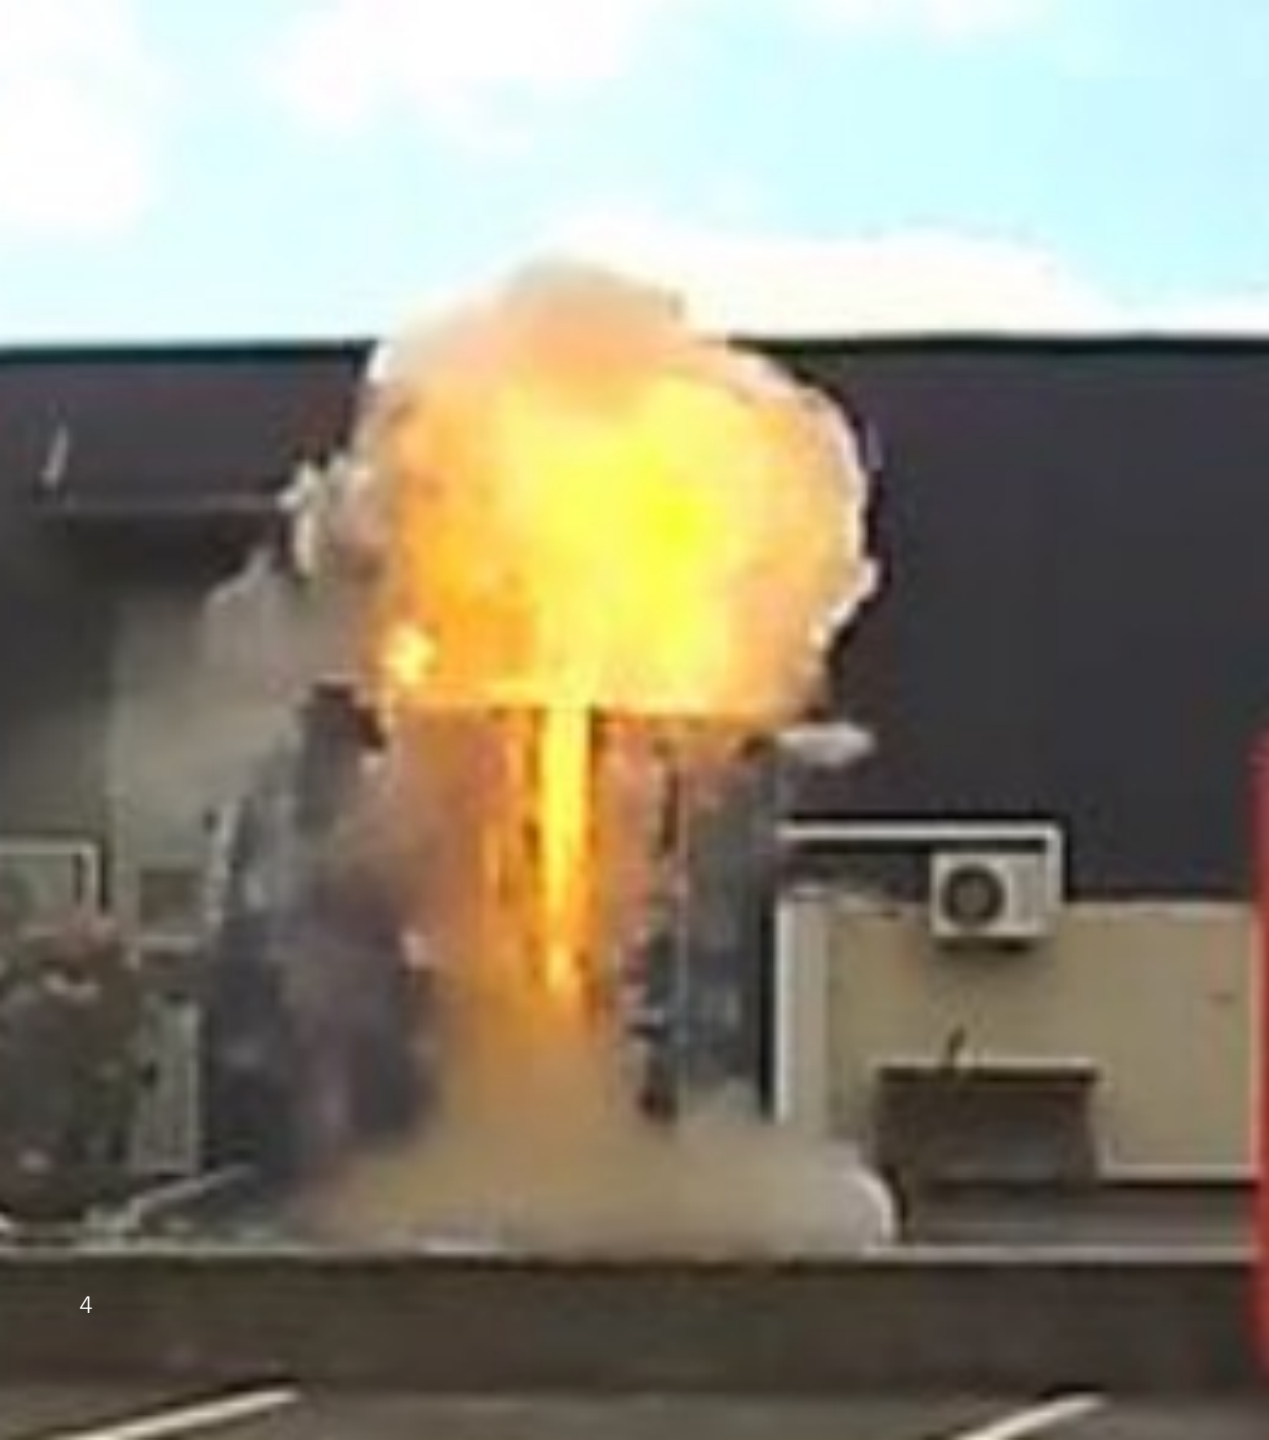
- Personal upptäcker vit rök från containern
- Larmar internt omgående och påbörjar att flytta ut containern
- Larmar SOS-Alarm kl 11:36
- Drar ut containern med sling till truck
- Containern kalvar av hjulen, fortsätter att dra sling går av
- Halvvägs ute när rtj ankommer platsen kl 11:44, helt ute strax efter

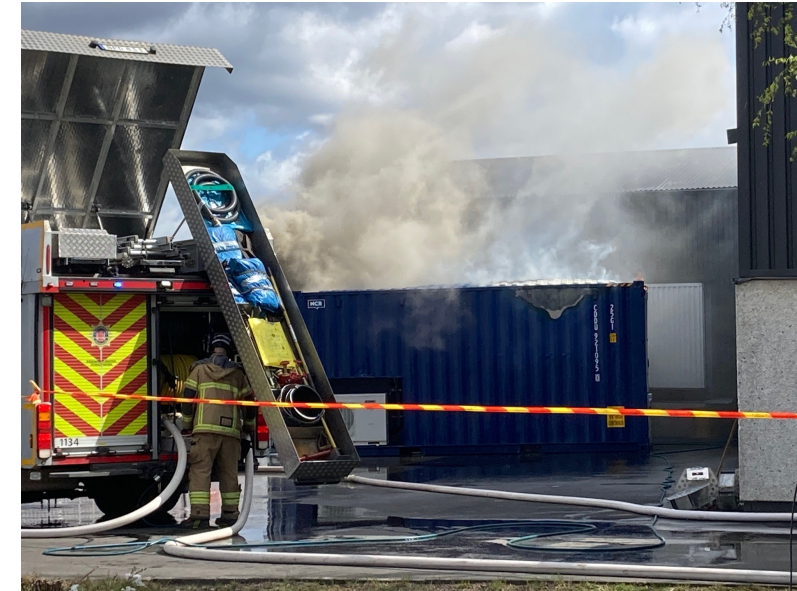
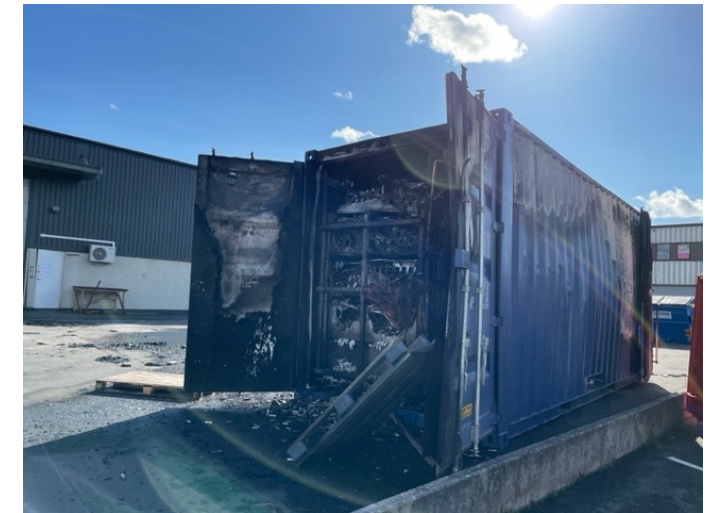
- Ingen skadad
- Backa till säker plats
- Begränsa och kyla från säker plats
- Inhämta mer kunskap
- Utrymning/inrymning och VMA
- Flytta containern från fasadens närhet
- Hantera släckvatten

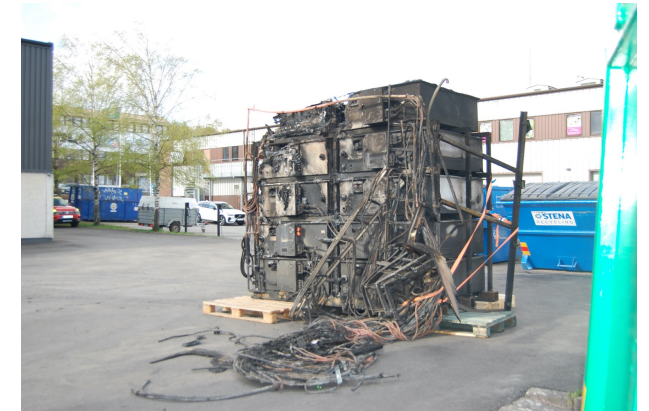
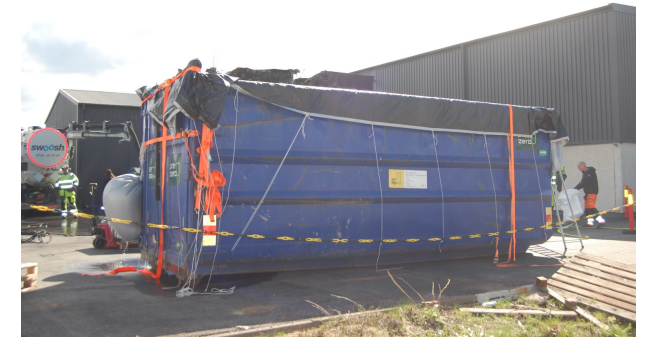
- Lyfter ut batteripack för enklare/effektivare kylning
- Diskuterar vattenbad
- Avslutar rtj 2023-04-27 kl 09:00
- Återtar rtj efter ca 1,5h då det ryker igen
- Vattenbad arrangeras, batteripacken lyfts i, rtj avslutas efter 27h
