Brand i solcells- anläggning

2024-02-20

Plats- byggnad

- ✓ Halland- Laholm- Våxtorp
- ✓ Gårdshotell- solcellsanläggning

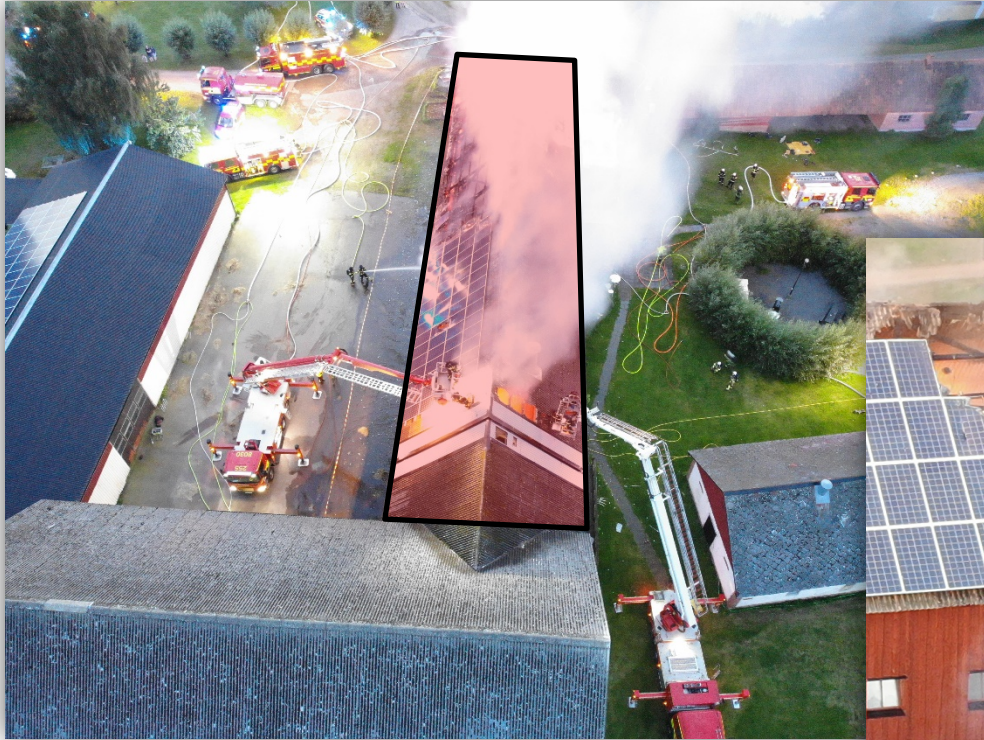
Skadebild- primärbrandområde

- ✓ Skadeomfattning
- ✓ Primärbrandområde

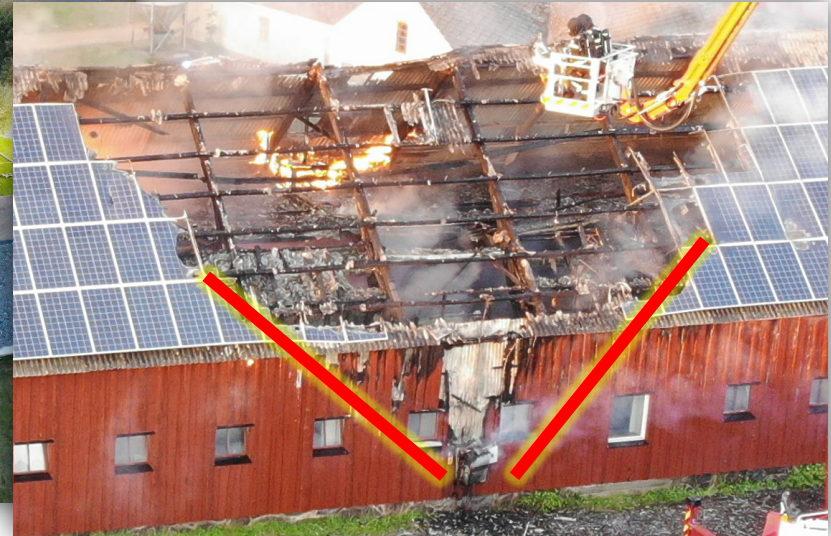
Brandförlopp- brandorsak

- ✓ Brandförlopp
- ✓ Brand- och rökspridning
- ✓ Brandcellsgräns
- ✓ Brandorsak

<i>Brandstiftare</i>	<i>Bedömning</i>
1.	Växelriktare	Möjlig
2.	Kablar- kontakter	Möjlig
3.	Värmeöverföring från växelriktare till träfasad	Möjlig
4.	Anlagd brand	Utesluts

4. Solcellsanläggningens växelriktare bör sitta väderskyddat
5. Solcellsanläggningens växelriktare bör sitta på obrännbart underlag
6. Solcellsanläggningen bör vara väl skyltad på fasaden
7. Solcellsanläggningen bör vara försedd med ritning över kablage
8. Solcellspanelerna smälter och brinner upp, släpper inte i infästningar
9. Tidig detektering av brand på vind- loft viktigt
10. Brandcellsgräns mellan hotelldel och loft brast

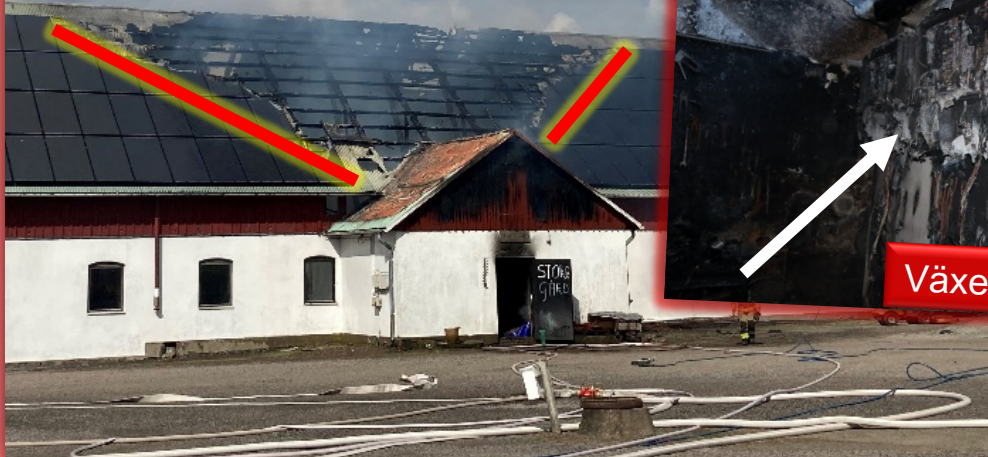
Falkenberg 2021-04-21

Växelriktare

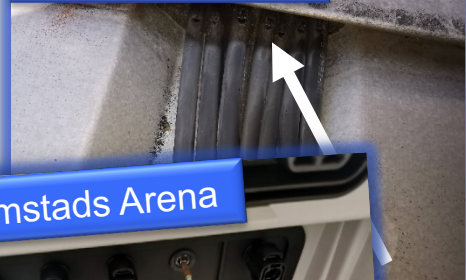
Byggnad	Installerade	Orsak
1.	Stenstorpshallen	2011-12-20	Likströmskablar skavt mot plåtkant
2.	Halmstads Arena	2014-02-01	MC4 kontakter under växelriktaren (SMA)
