# **Erfarenheter från Uppsala brandförsvär**

Patrik Kjellberg, Enhetschef

28 oktober 2023

# Brand 2018

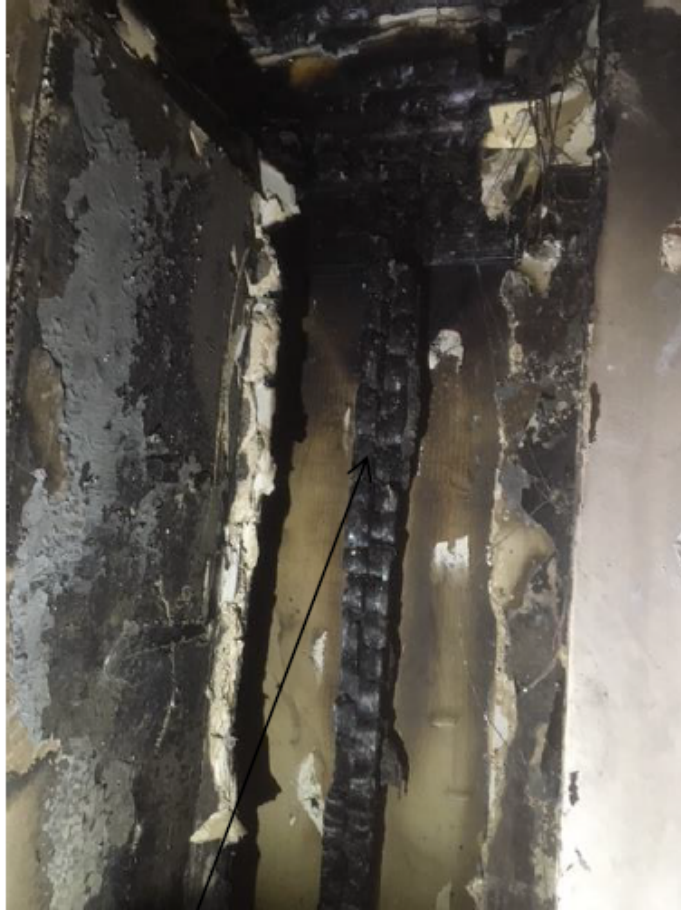
*Bild 3.*

Bild 3 visar elcentralens placering och brandens primära brandområde efter branden.  
Bild 4 visar hur elcentralen var infäst och placerad innan branden.  
Träregeln bakom elcentralen har störst brandpåverkan och förkolnad på samma höjd som elcentralens överkant.

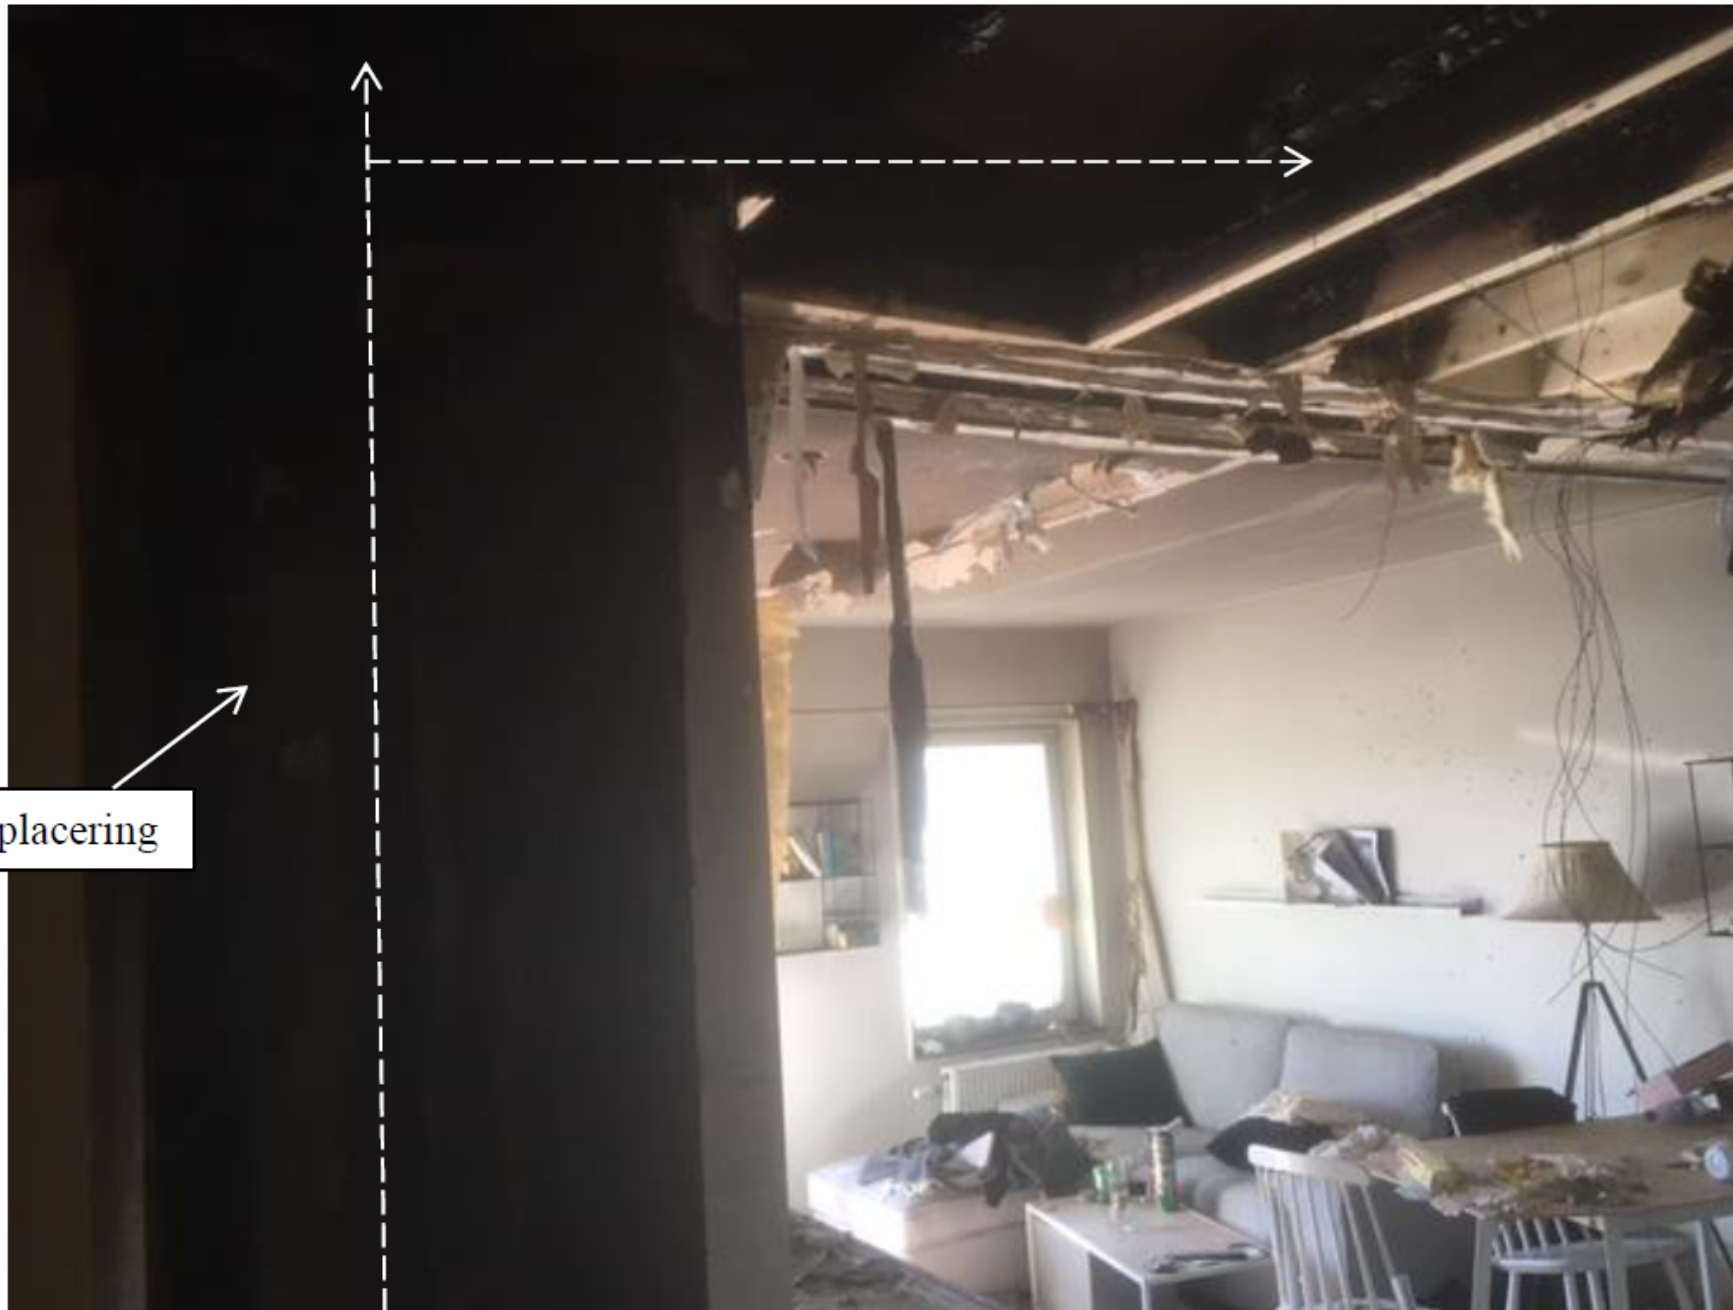
Bild 6.

Elcentralens placering

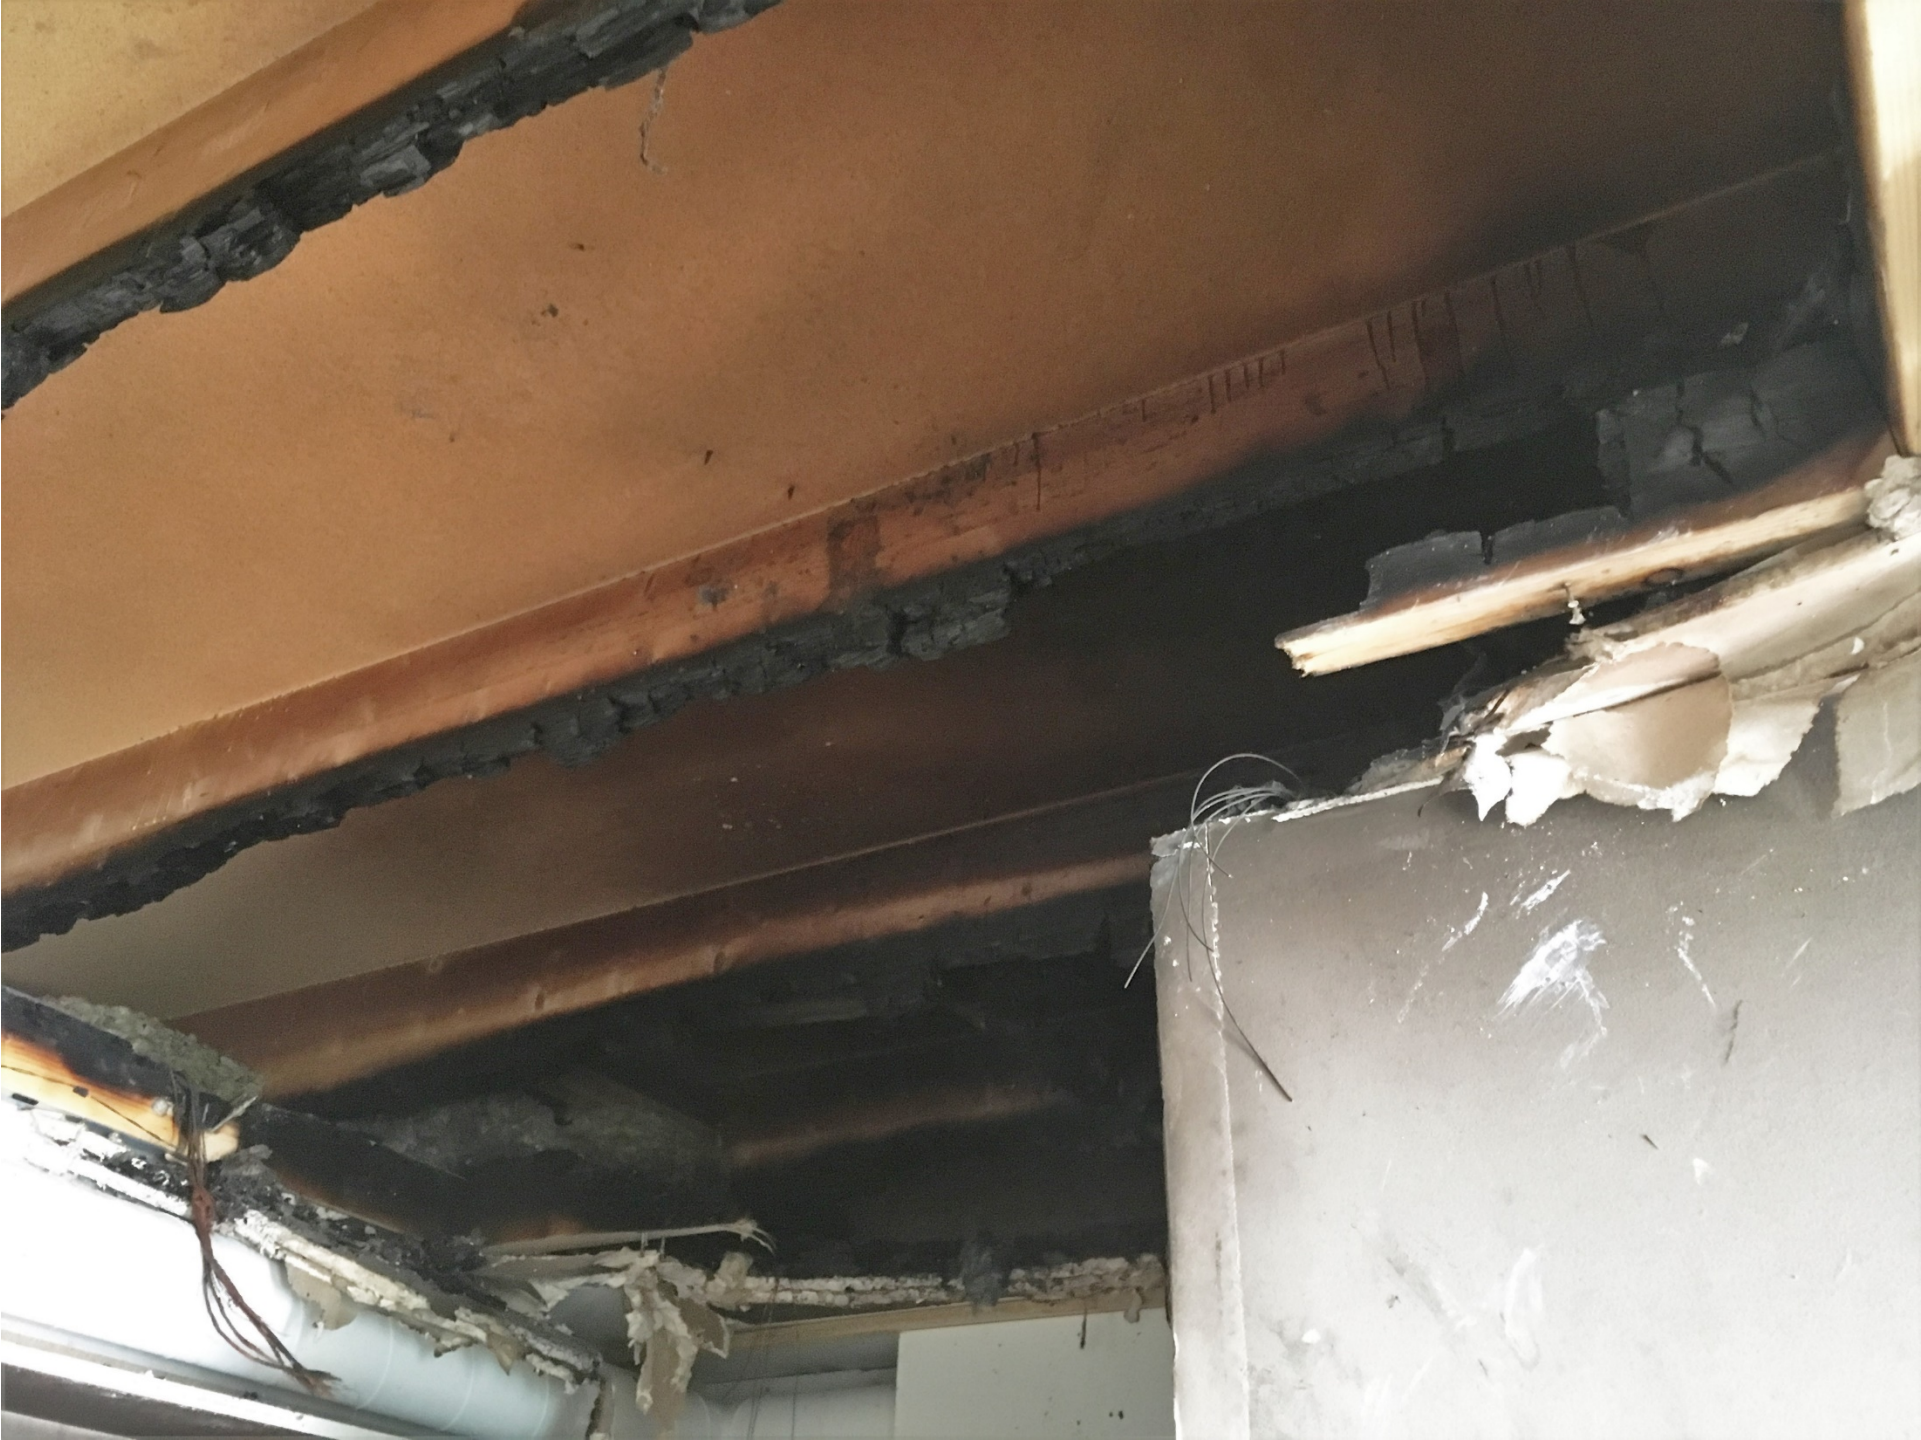
Brandspridningens riktning

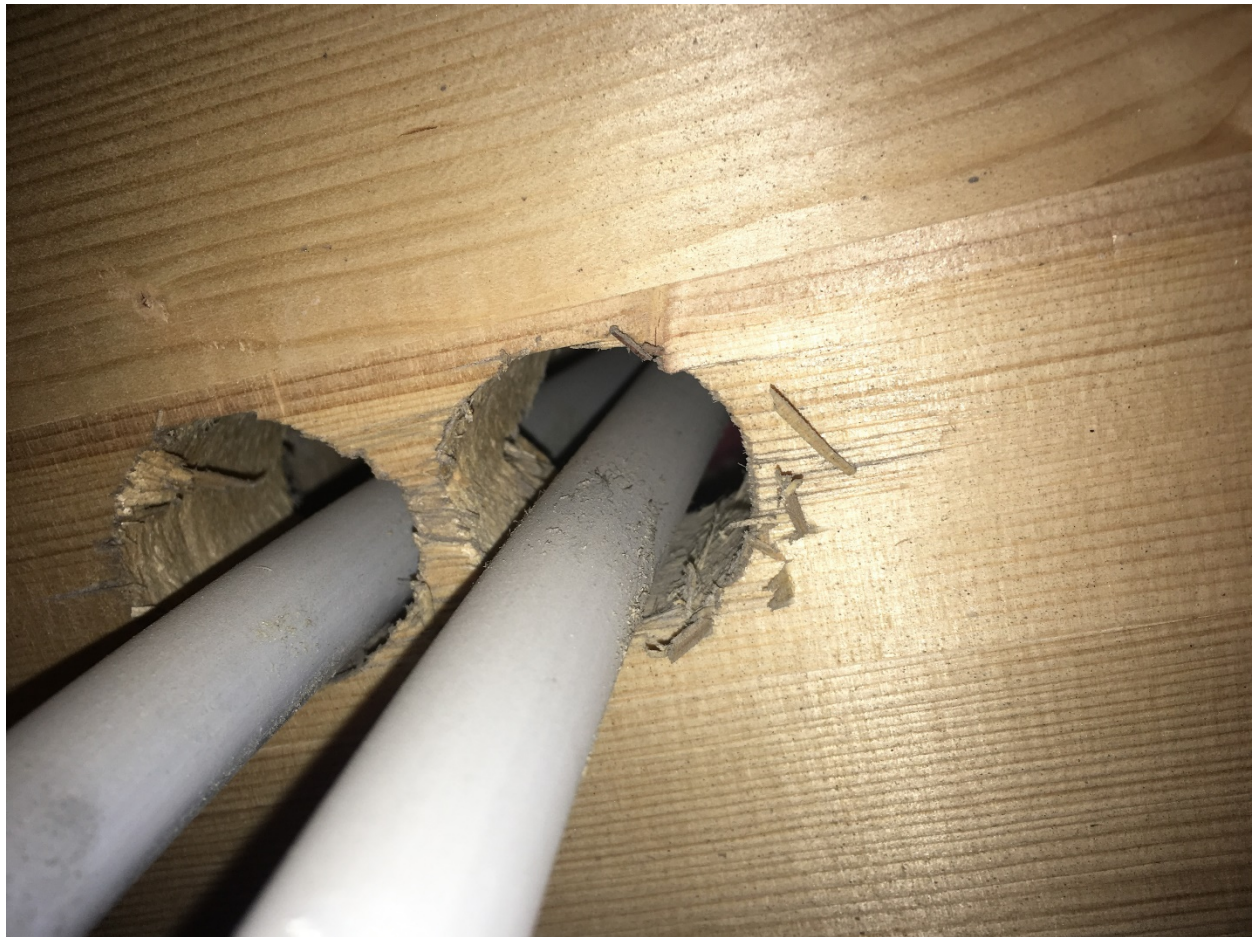
Kabelgenomföring från  
elschakt i trapphuset in  
i golvbjälklag.

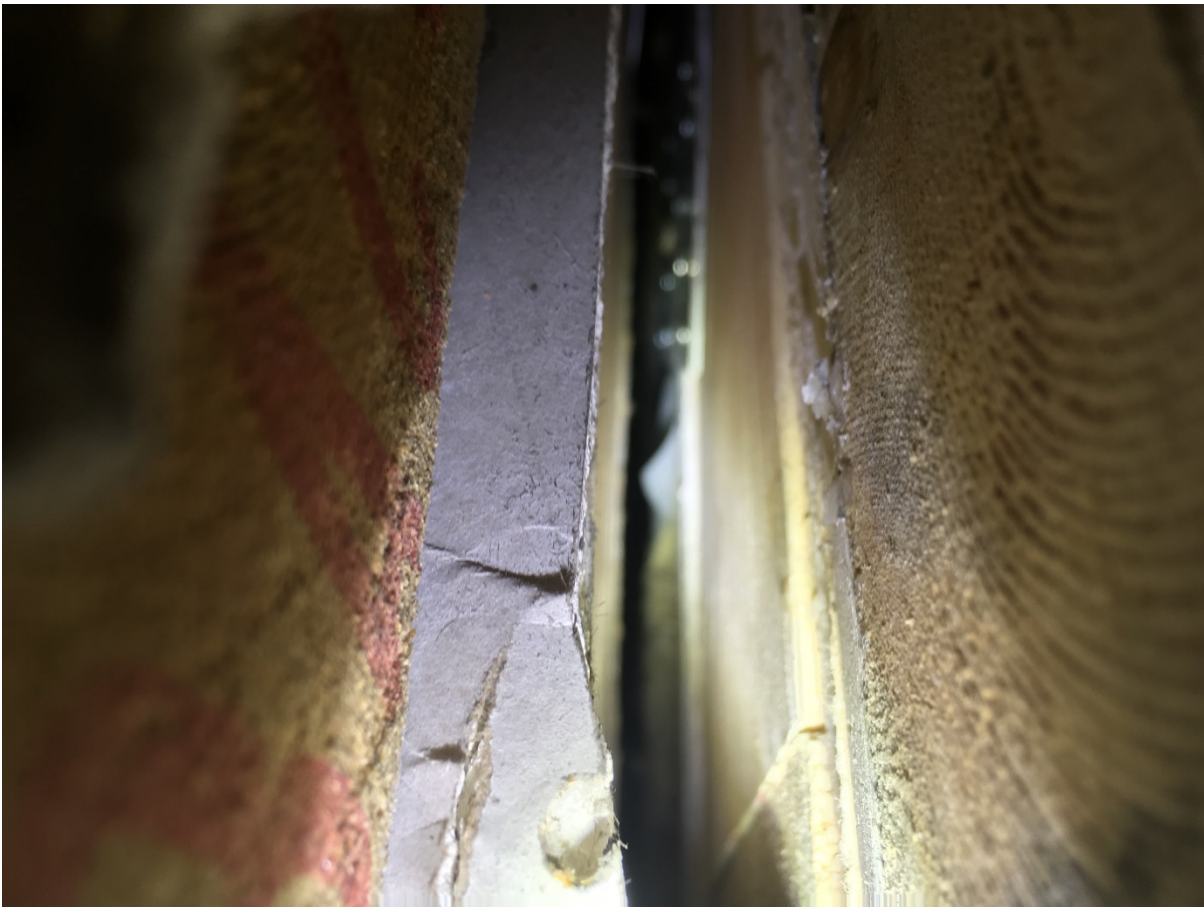
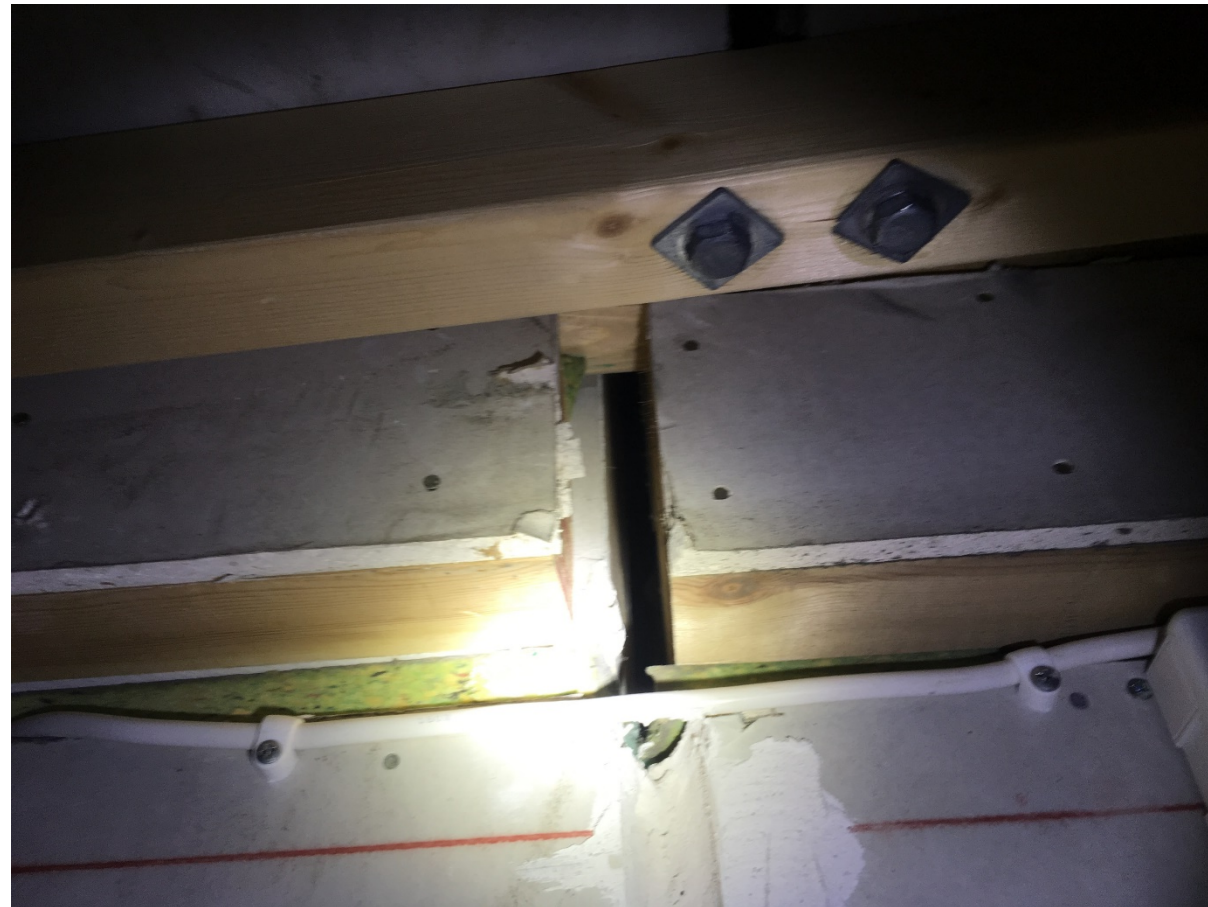
Otäta modulskarvar. Fotona är tagna under installationsundertak.

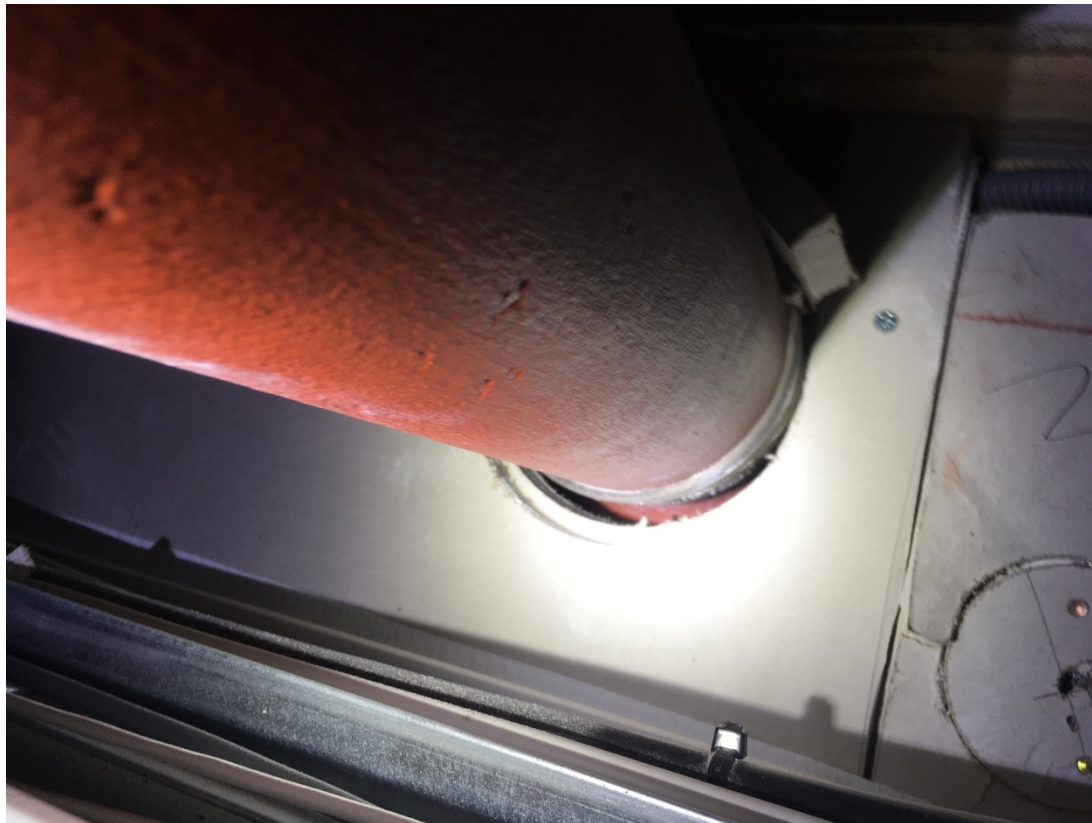
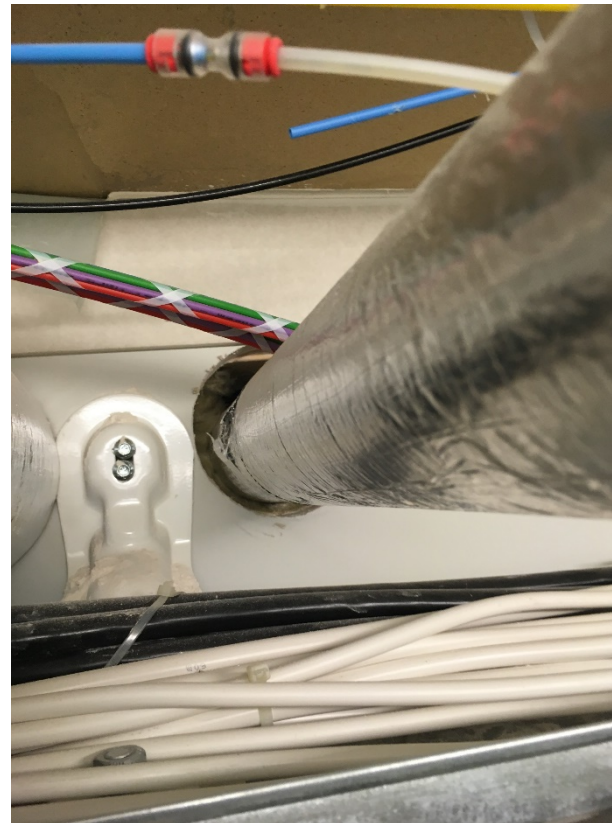
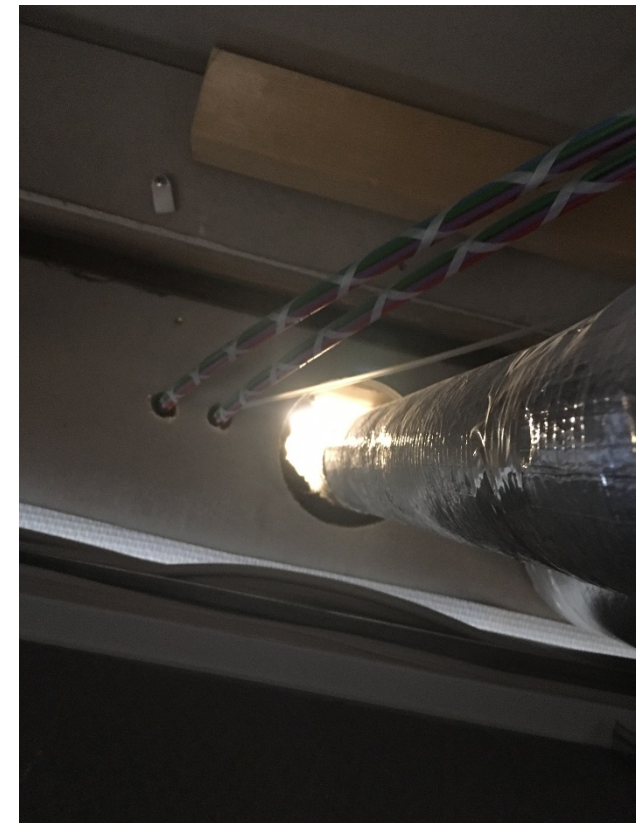
Otättheter i brandcellsgräns.

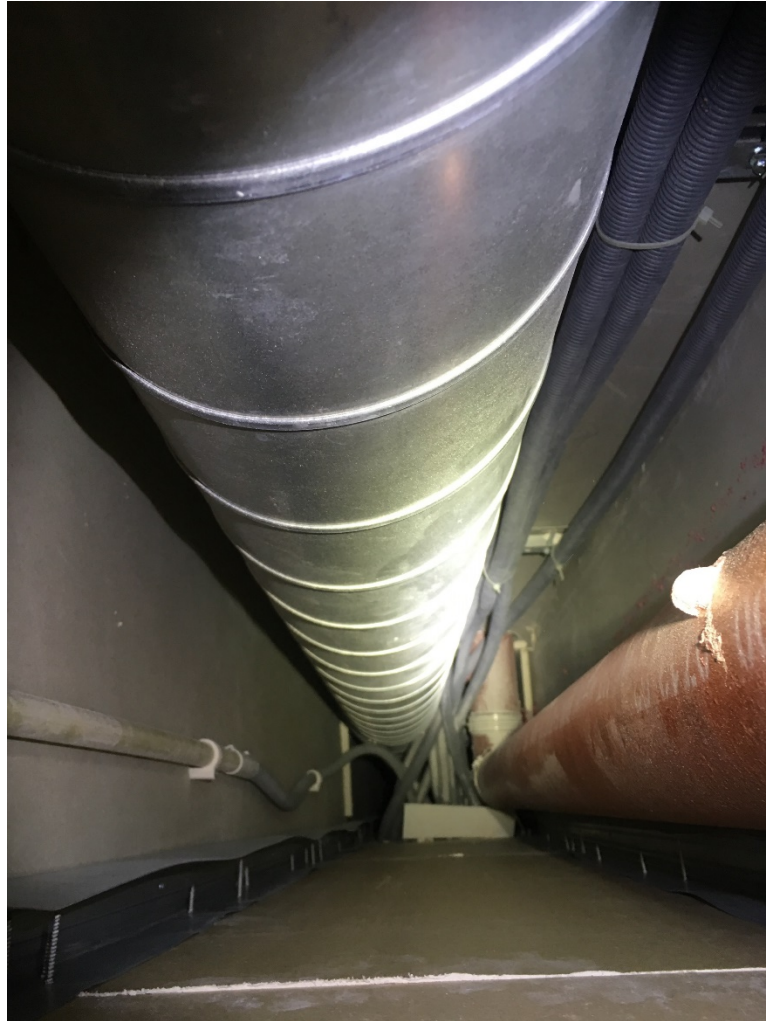
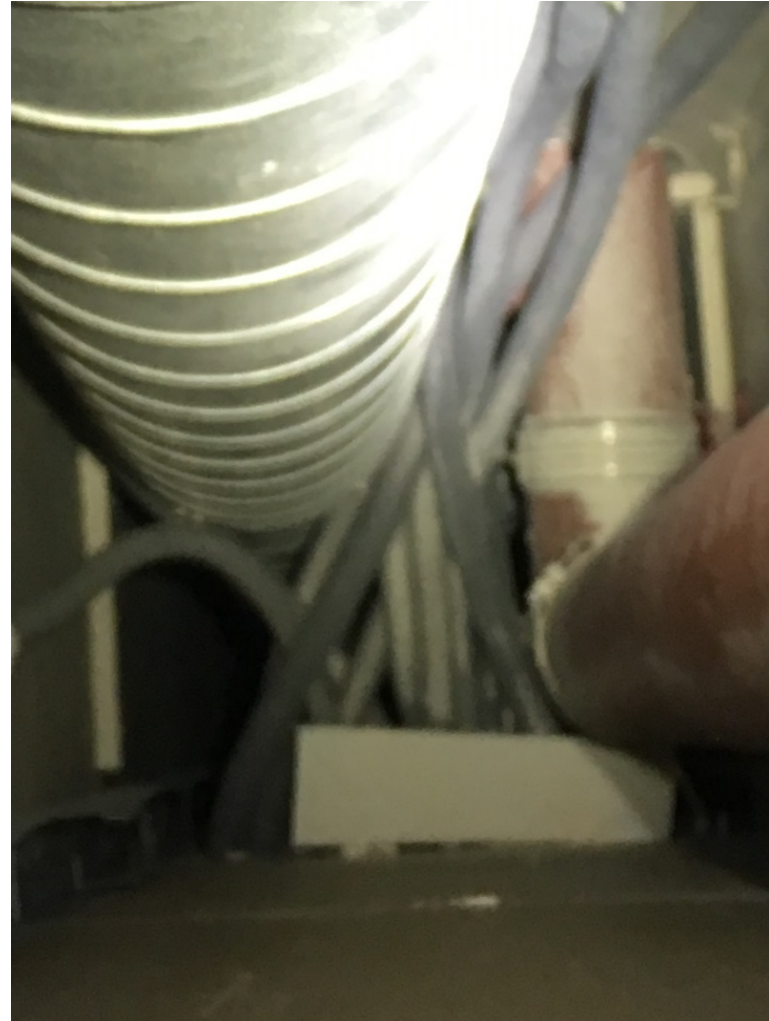
Elinstallationer  
ligger dikt an mot  
ventilationsrör för  
fläkt i drift.
