Räddningsinsats där litiumjonbatterier förekommer

Sammanställning av bränder i elfordon och eltransportmedel år 2018–2023

Vägledning - Räddningsinsats där litiumjonbatterier förekommer

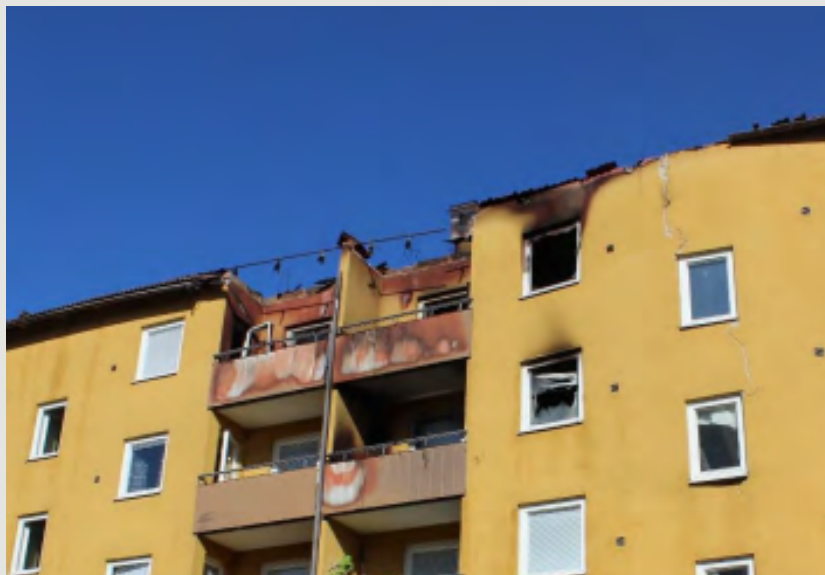
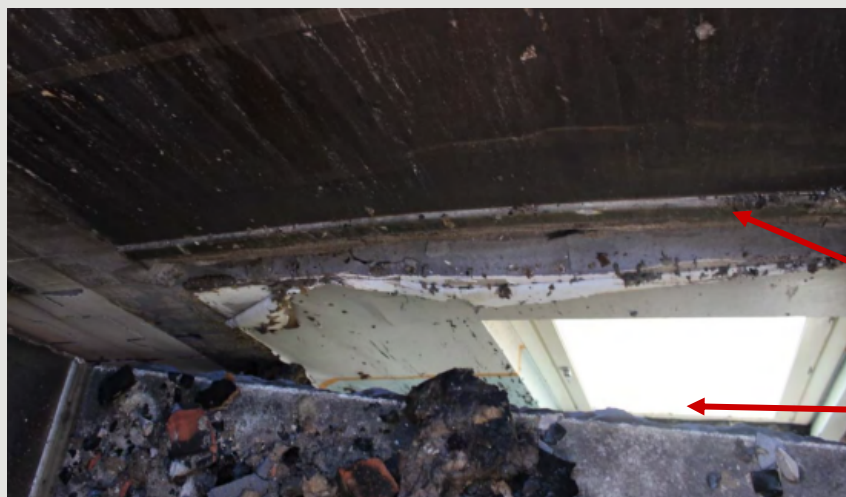
Elsparkcykel explosion och brand

- Termisk rusning i en elsparkcykel
- Cykeln placerad i hallen förhindrade utrymning
- Brännbara gaser från batteriet orsakade en explosion
- Flera brandcellsgränser förlorade sin brand- och rökavskiljande förmåga
- Snabb brand- och rökspridning till vinden
- Insatsen ställas om till livräddning av många personer i flera trapphus
- Rasrisker av byggnadskonstruktionen hanterades

Hål mellan trappa och yttervägg

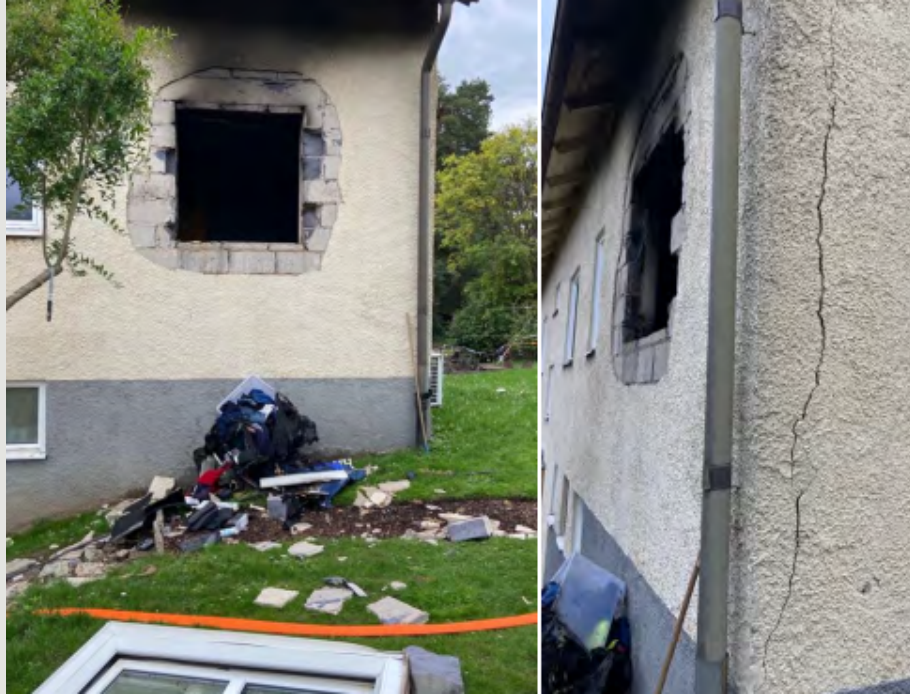
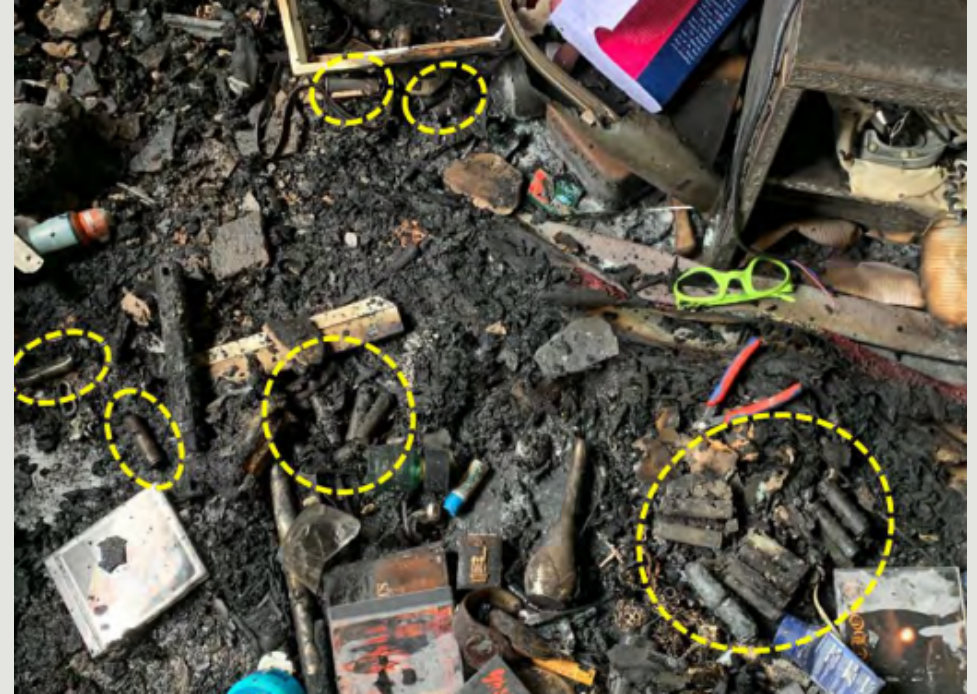
Elcykelbatteri explosion och brand

- Explosionen tryckte ut och orsakade sprickor i ytterväggen
- Branden blev begränsad och kunde enkelt släckas
- Batteri på laddning, knäppande ljud gjorde att laddningen kopplades bort
- Det upptäcktes även att det läckte vätska från batteriet
- Batteriet var kvar i sovrummet, efter ca 30 minuter inträffade en explosion

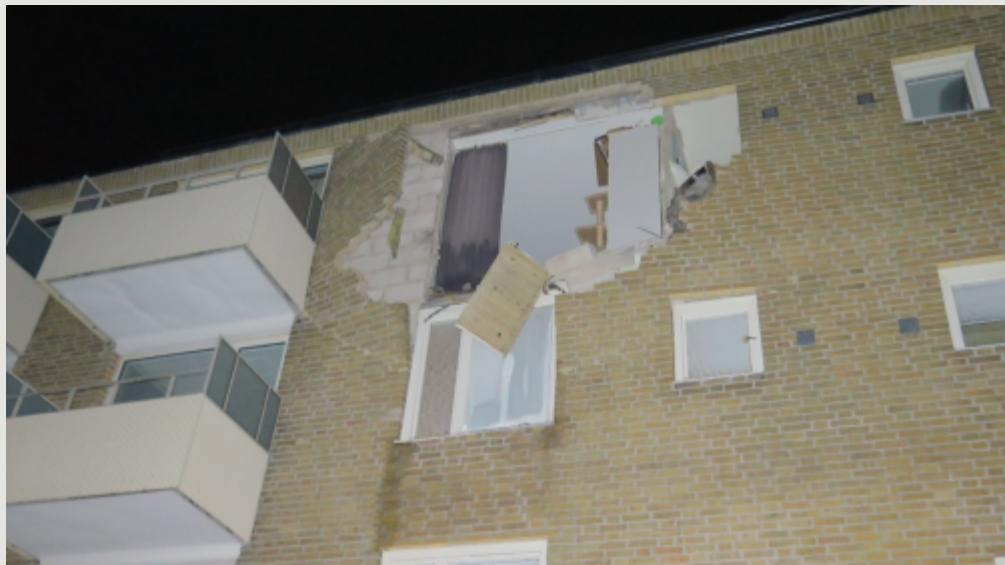
Sprayburkar explosion

- Färgspray 400 ml förvarades i ugnen
- Drivgas läckte
- Antändning och explosion
- Yttervägg och säkerhetsdörr förstördes
