# ANTI-KVARISKA ASPEKTER PÅ BRANDSKYDD

Utifrån beställarens behov

Johan Engström  
*Byggnadsantikvarie*  
*Cert KUL - K*

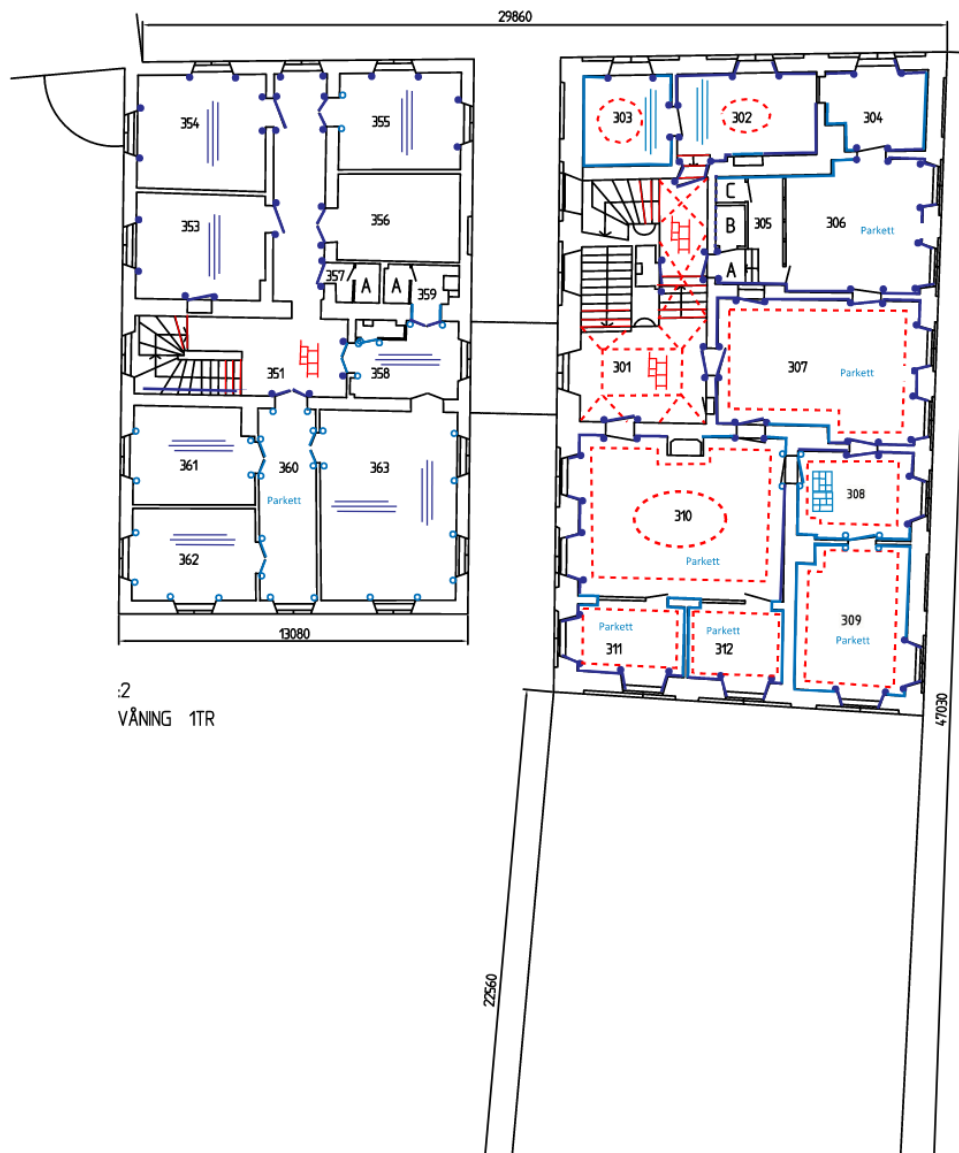
Värderingen utgör en samlad bedömning av de enskilda interiörernas värde i byggnadsminnet. För samtliga värdekriterier gäller skyddsbestämmelser: skydd mot planförändringar, stomskydd samt skydd av fast inredning. (Fast inredning som är äldre än 1960.)

PBL varsamhet- och skydd mot förvanskning av kulturhistoriska värden är också tillämpliga gällande samtliga värdekriterier.

Rödmarkerade väggavsnitt (av medeltida typ) är extra skyddsvärda pga. ålder och sällsynthet.

- Mycket högt kulturhistoriskt värde
- Högt kulturhistoriskt värde
- Kulturhistoriskt värde
- Värde
- Väggar av medeltida typ (ej slits, håltagning etc.)

Exempel: Kulturhistorisk värderings redovisning.

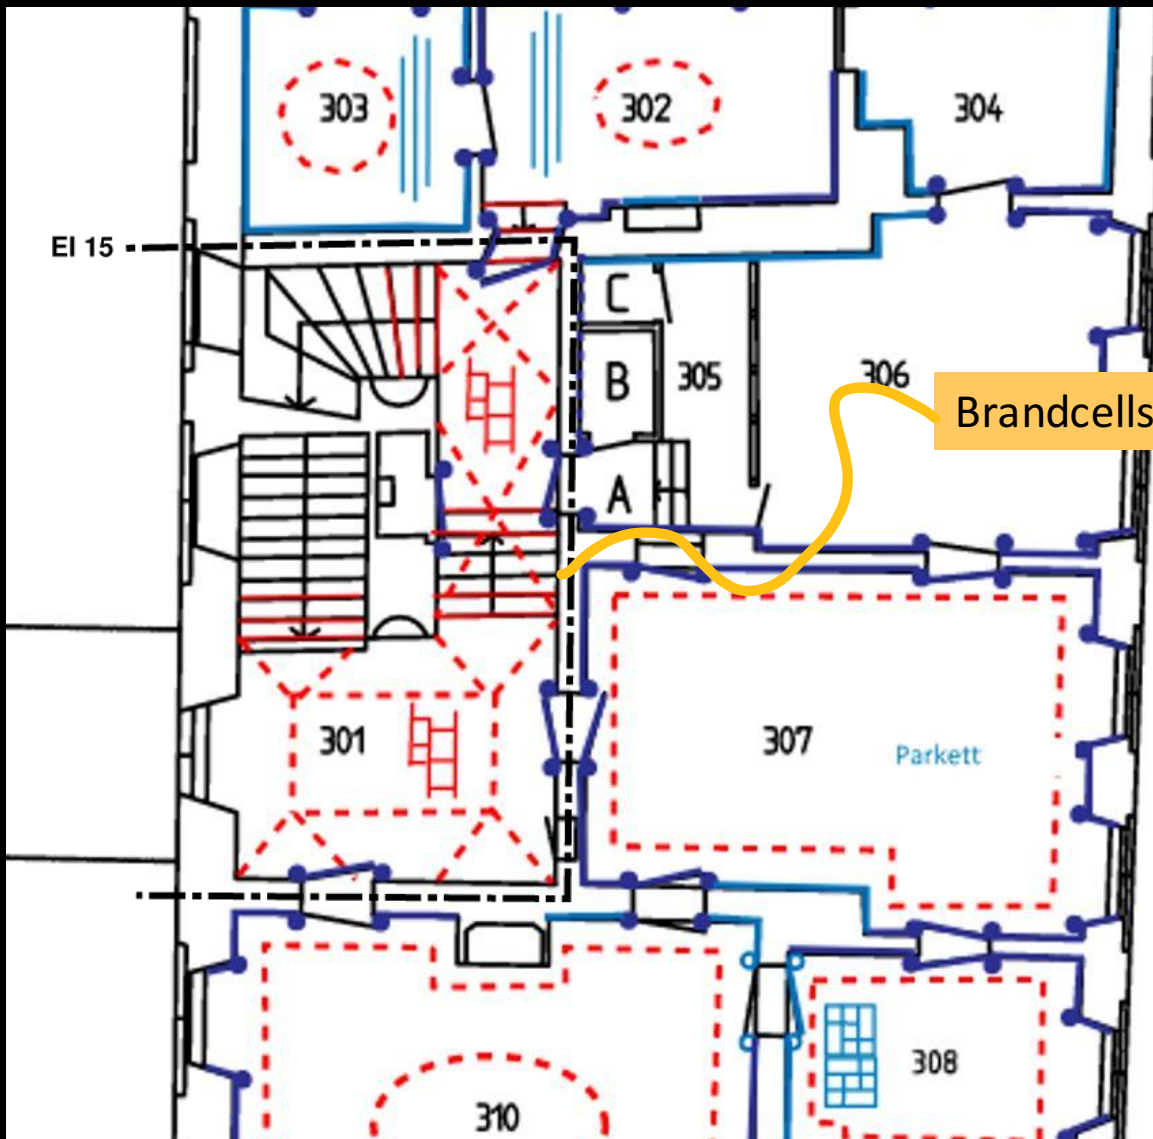
:2  
VÄNING 1TR

## KULTURHISTORISK VÄRDEFULL FAST INREDNING

Markeringarna utgör fast inredning samt karaktäristiska stomdelar vilka anses omfattas av skyddsbestämmelser.

Exempel: Kulturhistorisk inventering med så kallad Röd/Blå redovisning.

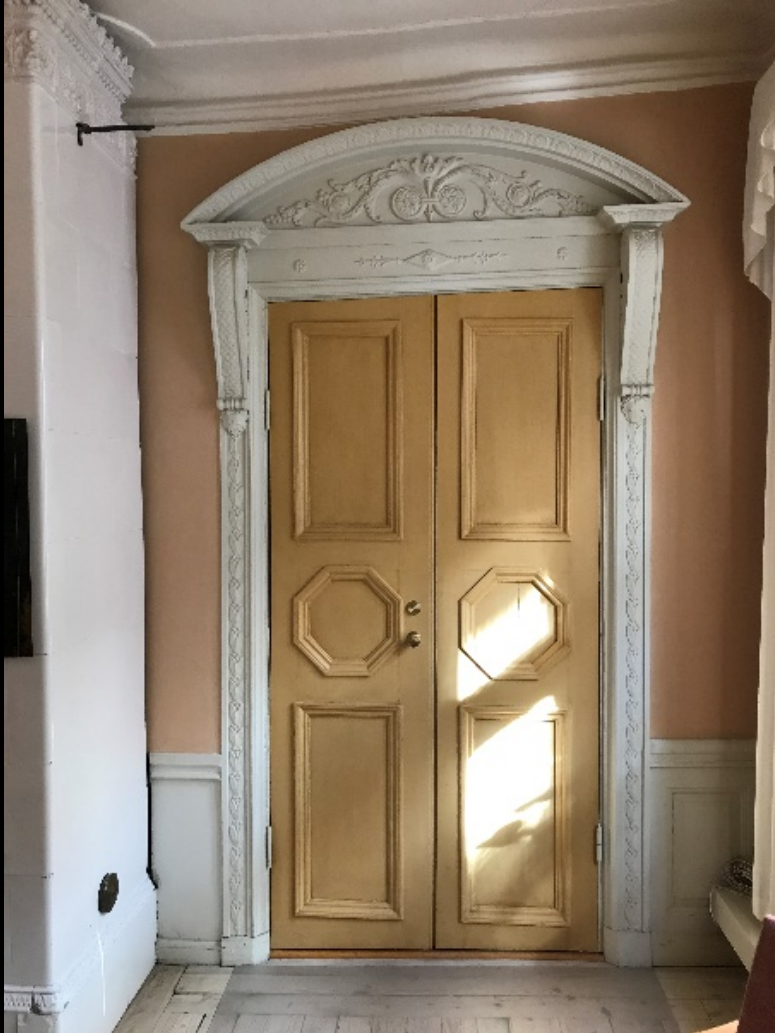
# DÖRR I BRANDCELLSGRÄNS

- Respektive dörrblad uppfyller inte exempelvis breddmått.
- Spegelfyllningarna är för tunna för att ha ett godtagbart brandmotstånd.
- Dörrmiljön tillåter ingen plats för exempelvis synlig dörrstängare.

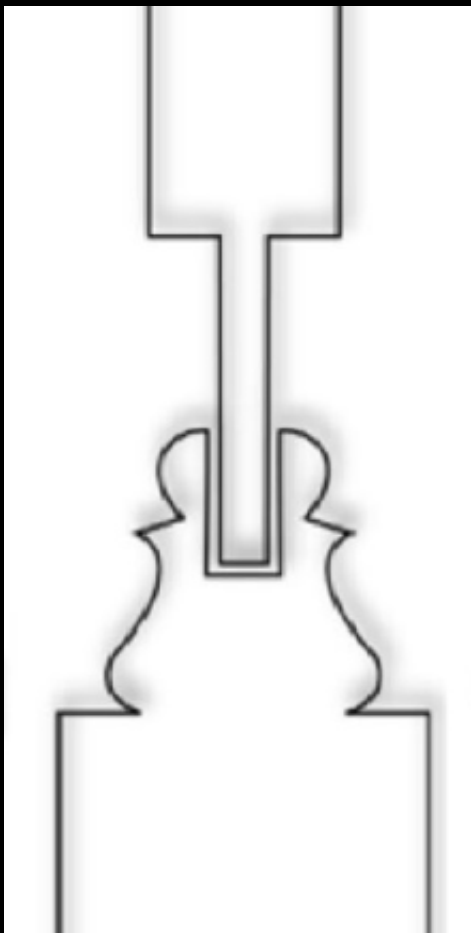
## Dörrbladets uppbyggnad

Halvfransk

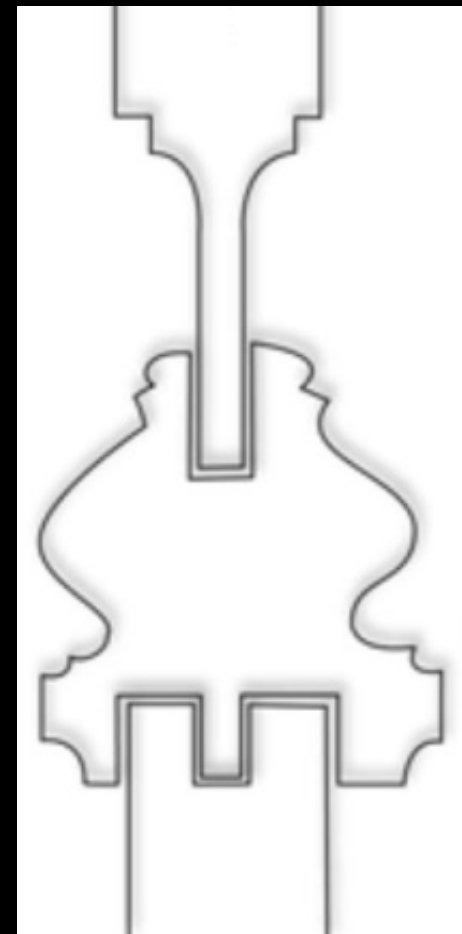
Helfransk

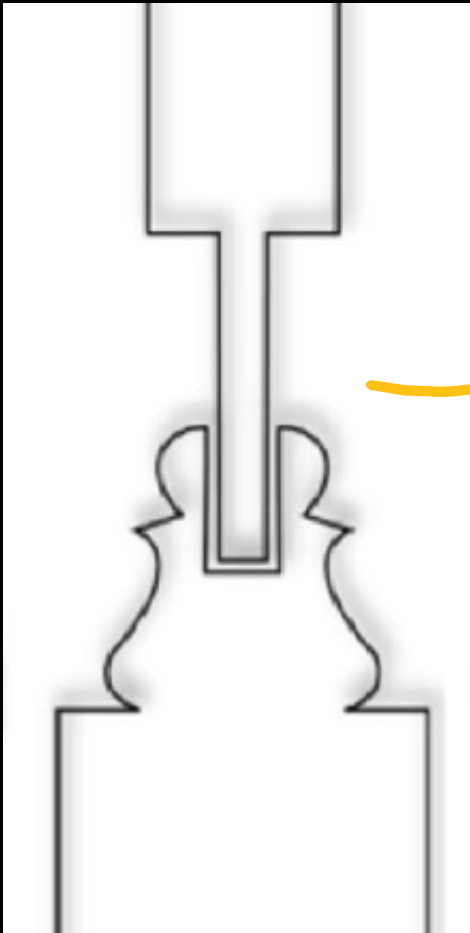
## Dörrbladets uppbyggnad

Kritisk punkt

Halvfransk

Dörrbladets tunnaste del – fyllningskålen – är den svagaste länken.

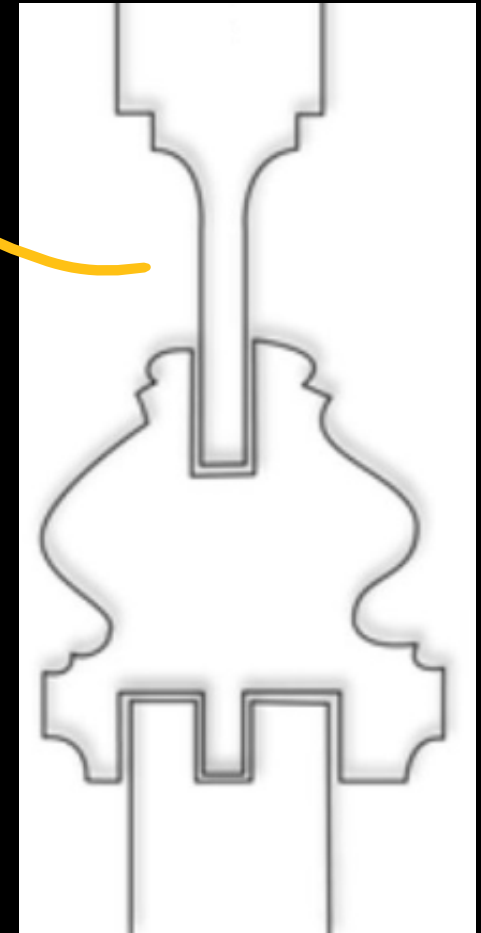
Helfransk

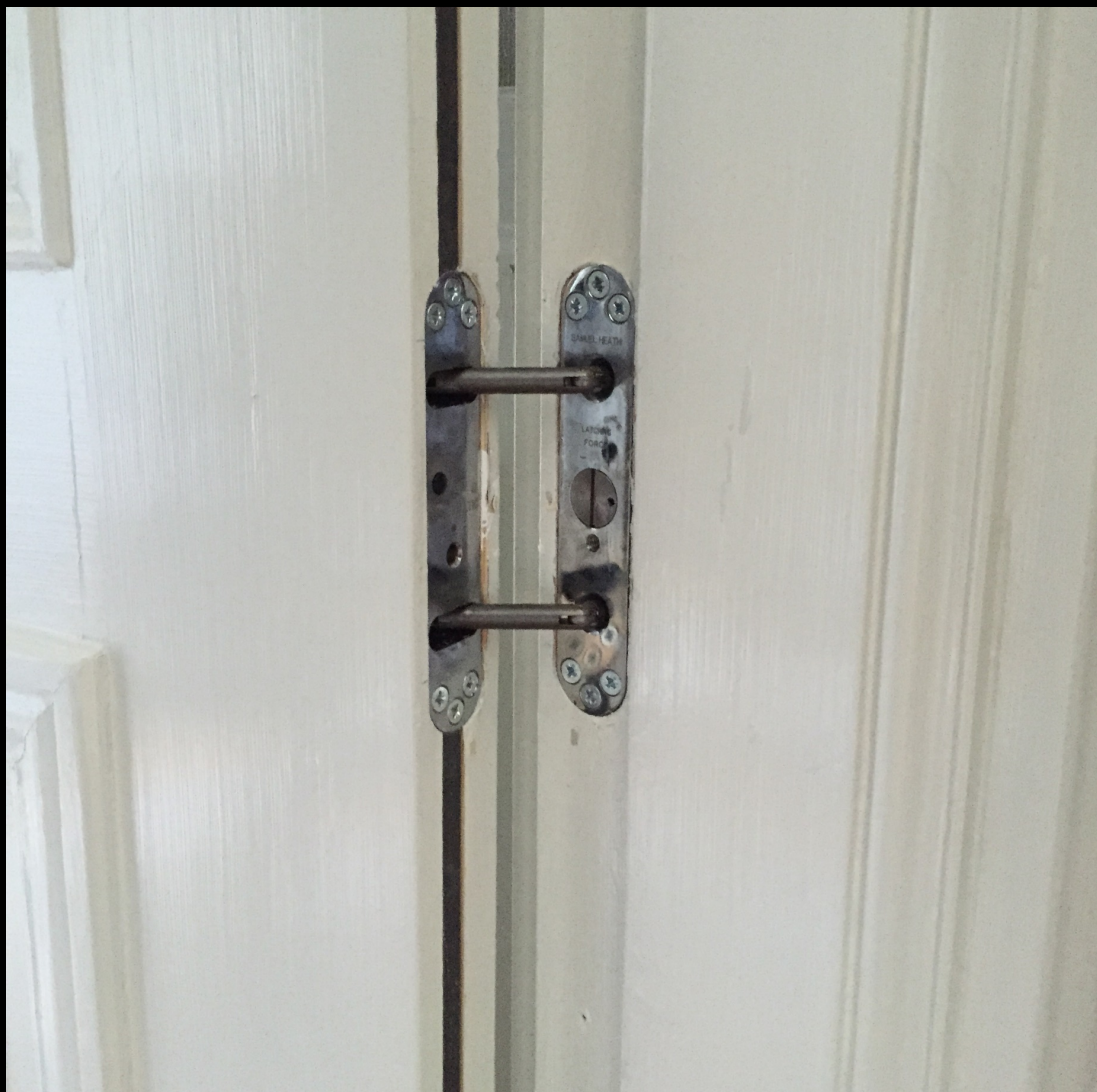
Exempel på dold dörrstängare –  
så kallad free-swing

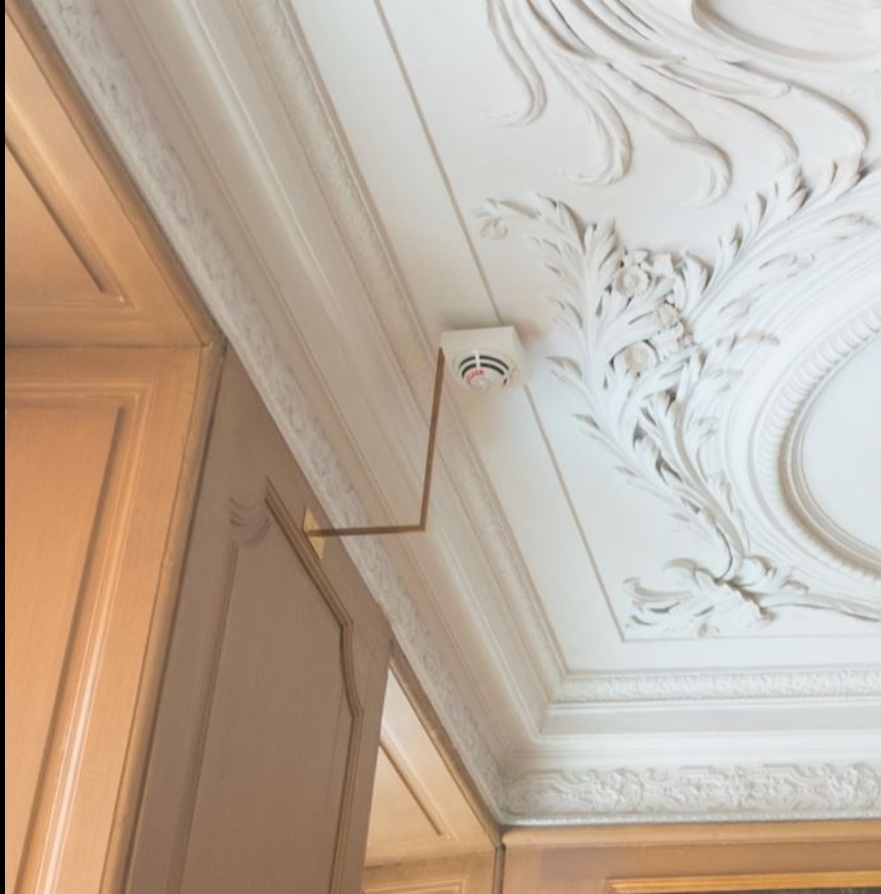
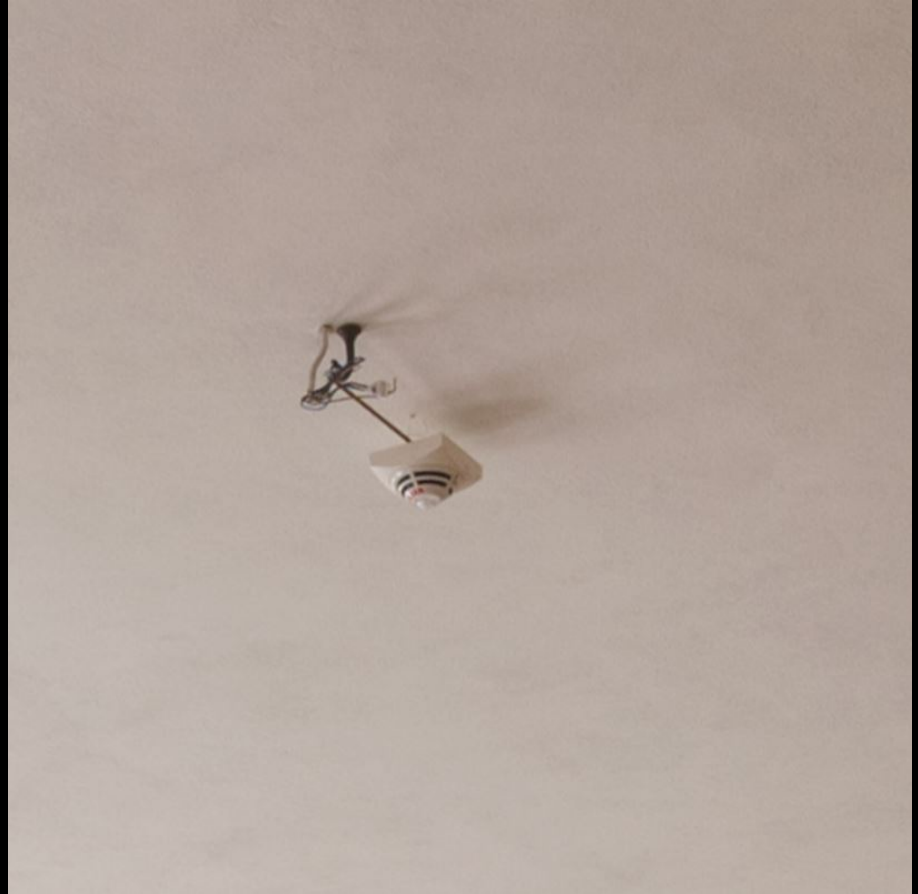
Brandlarmsdetektorer monterade på egen hållare

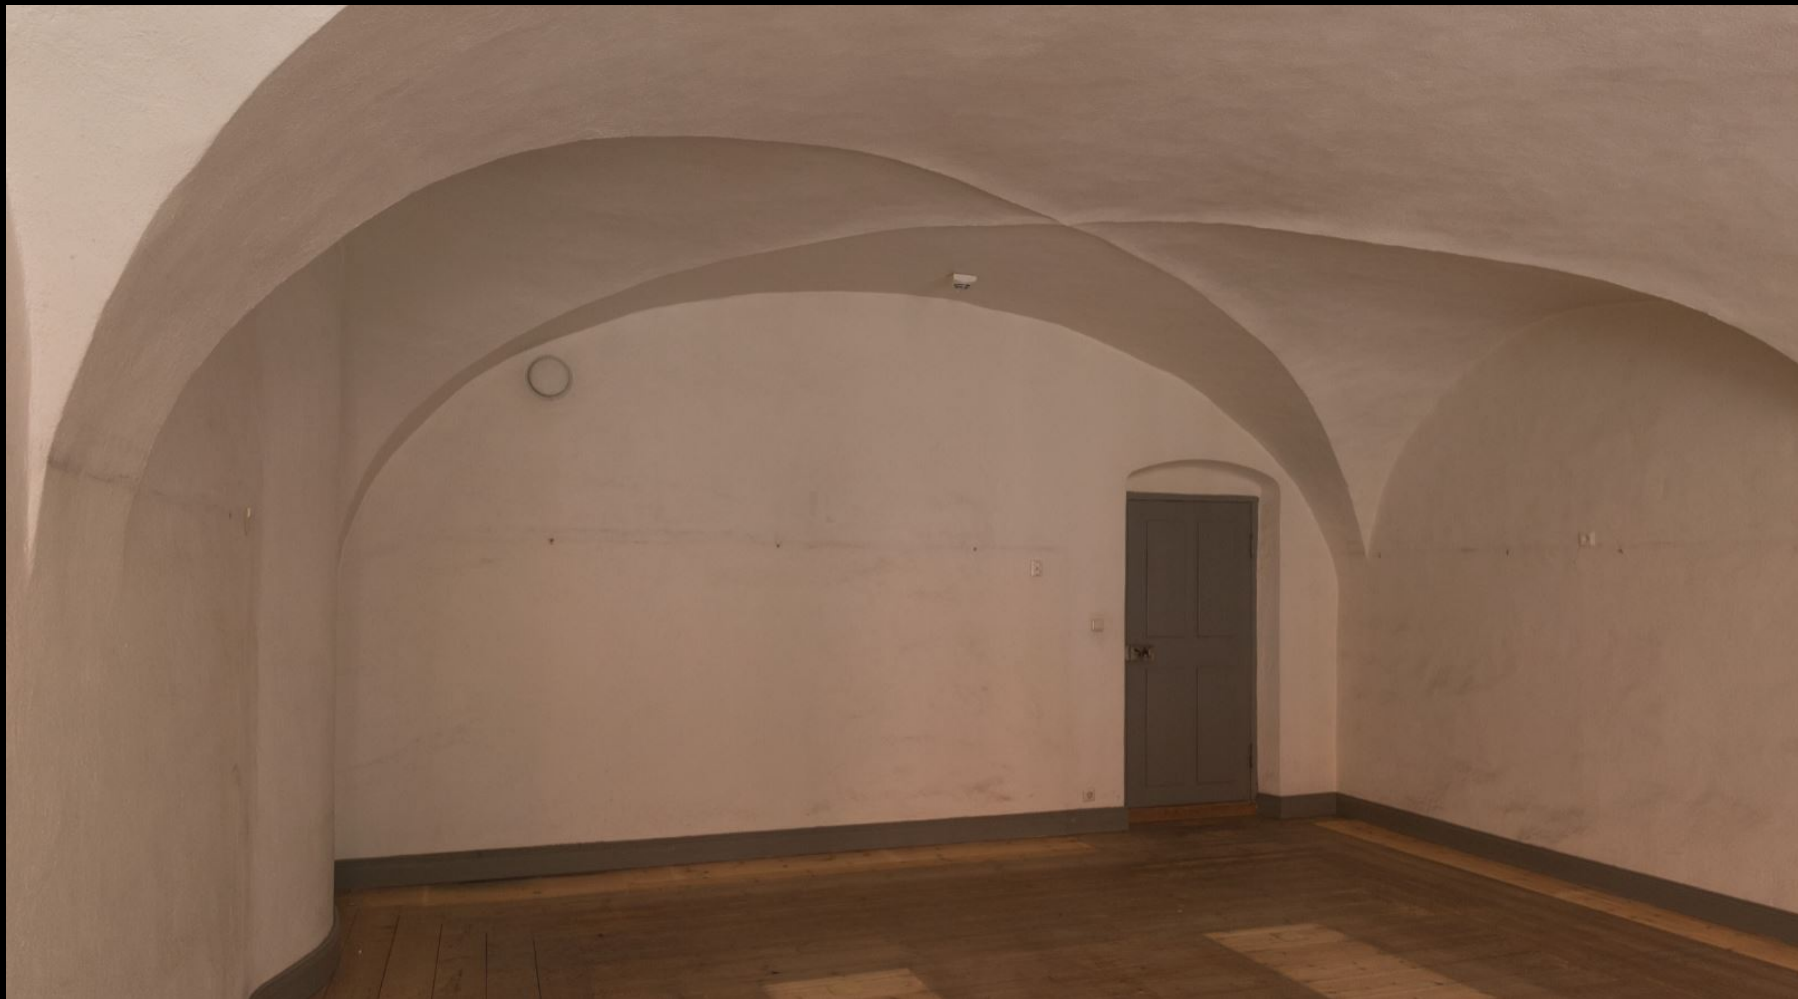
Placering av brandlarmsdetektor i komplicerade rumsmiljöer

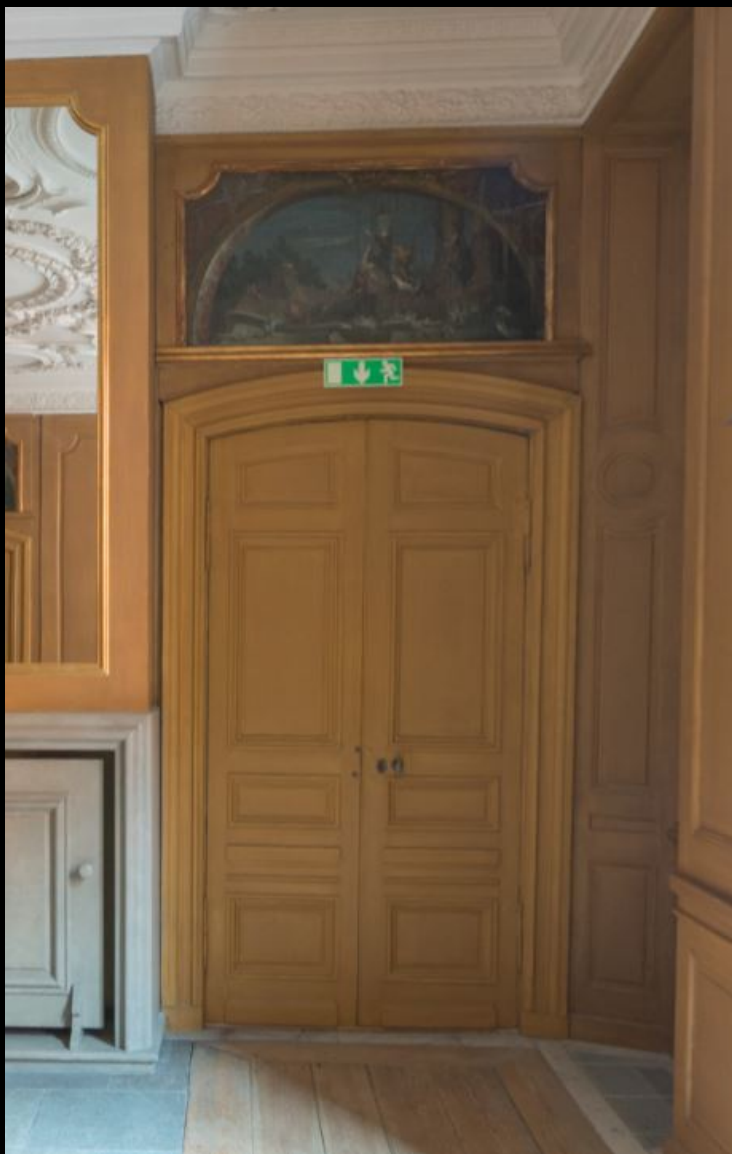
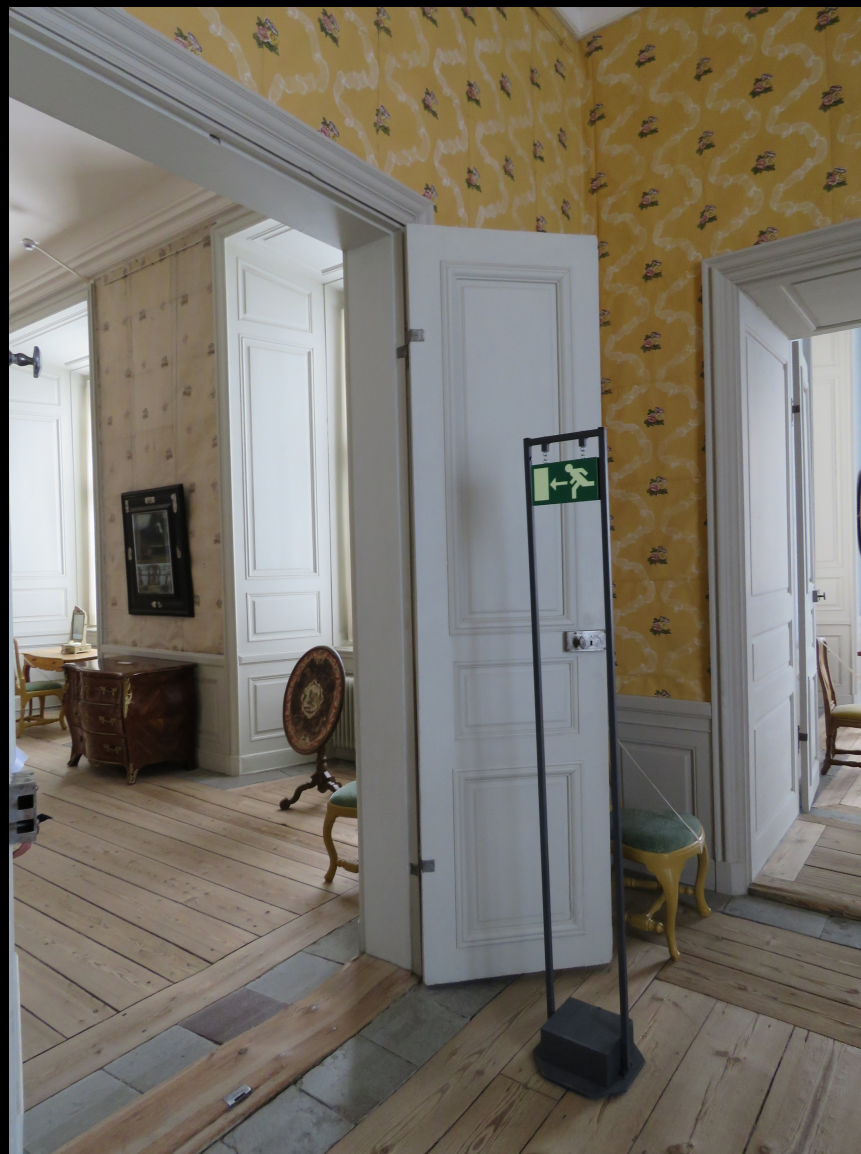
Exempel på vägledande skyltning av utrymningsväg

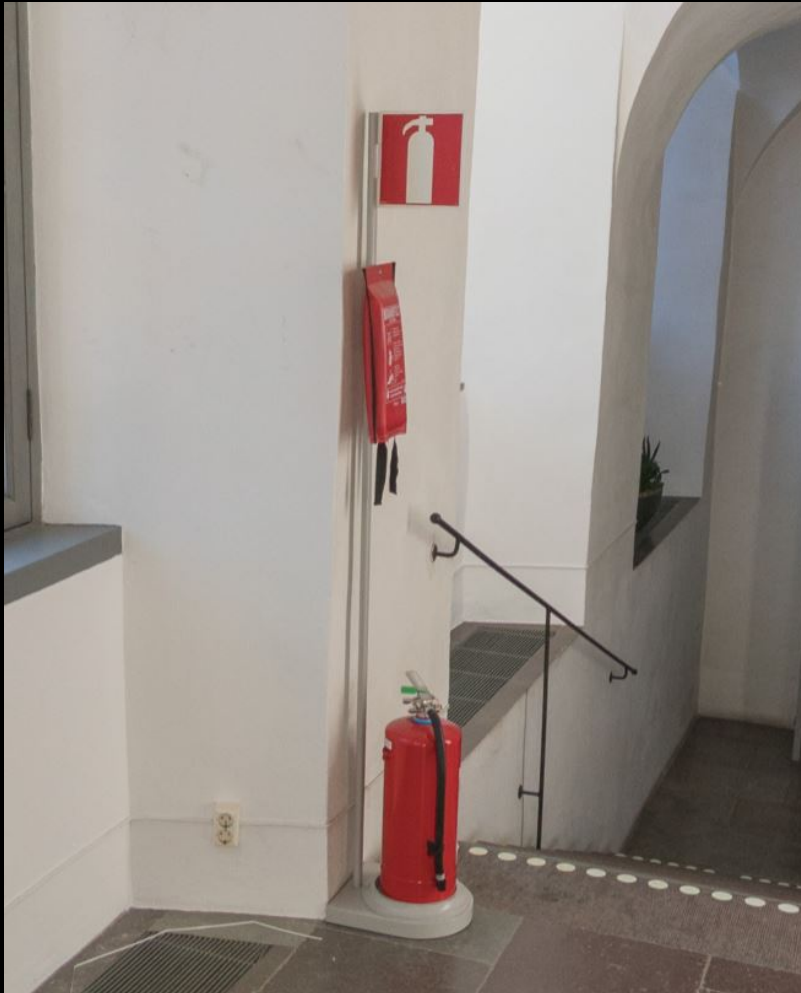
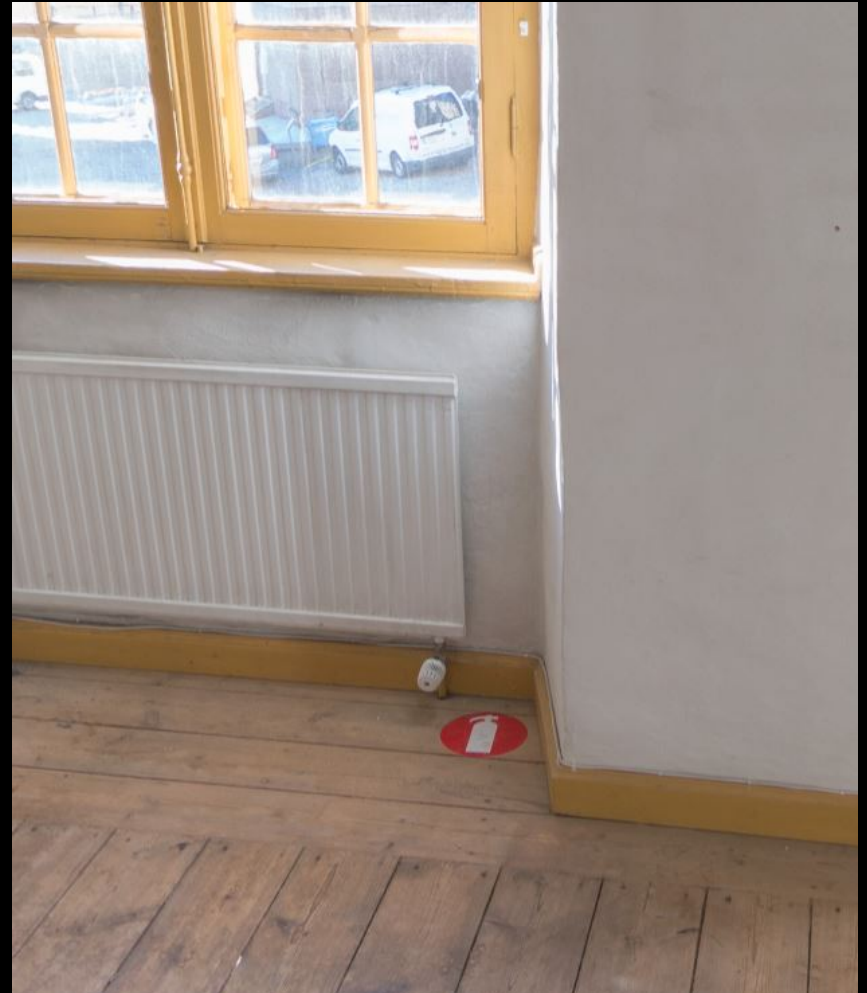
Brandsläckare och brandfilt
