Erfarenheter från industribränder

Lärdomar från olycksutredningar efter inträffade händelser

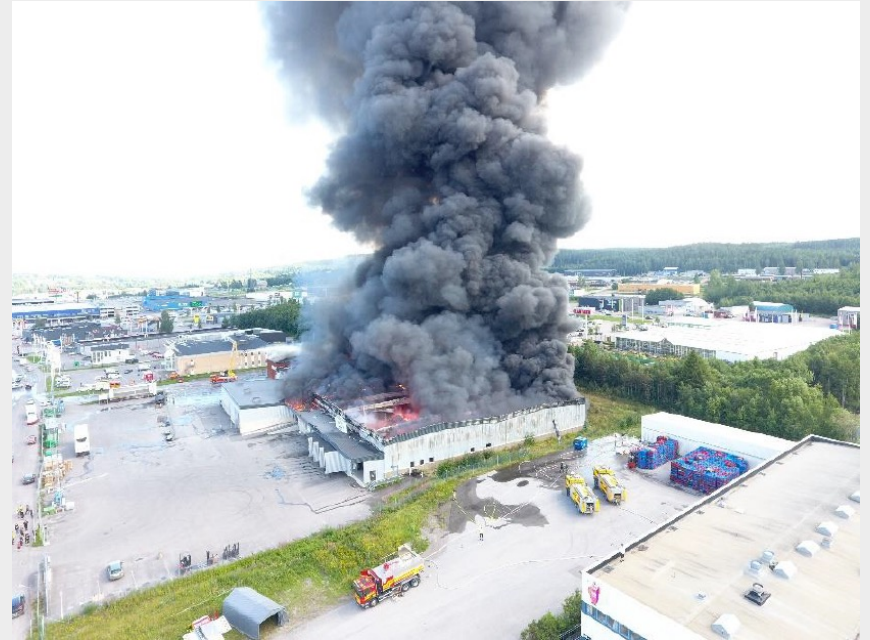
Brand förrådshotell, Sundsvall, 2020

- Bland annat förrådshotell, lager samt kontor
- Automatiskt brandlarm kl. 09:57
- Framkomst kl. 10:05

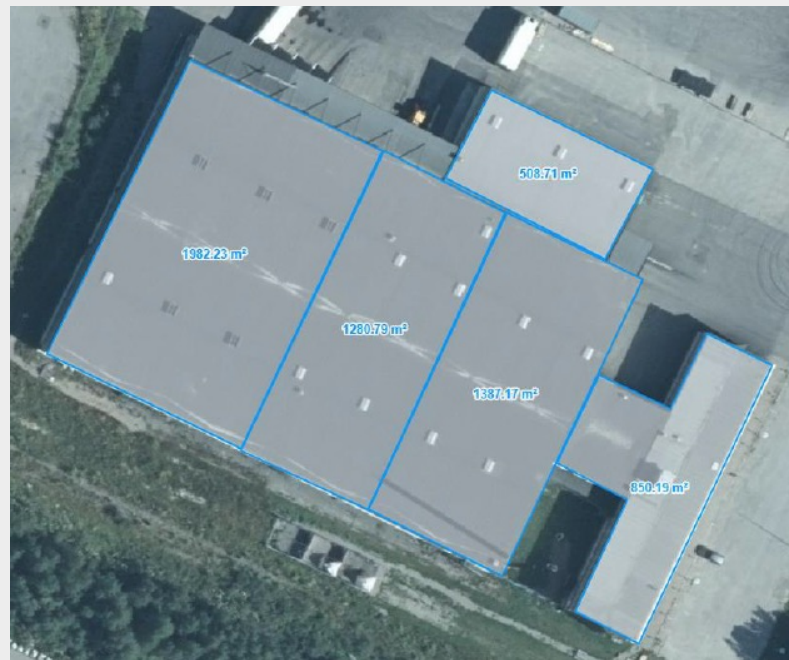
Brand förrådshotell, Sundsvall, 2020

- Total storlek – cirka 5900 m²
- Förrådshotell i två våningsplan, egna brandceller
- Brandcellsgränser, EI 30 respektive EI 60
- Första detektor som larmar placerad i markplan i förrådshotellet
- Automatiska rökluckor
 - Enbart tre luckor öppnades automatiskt

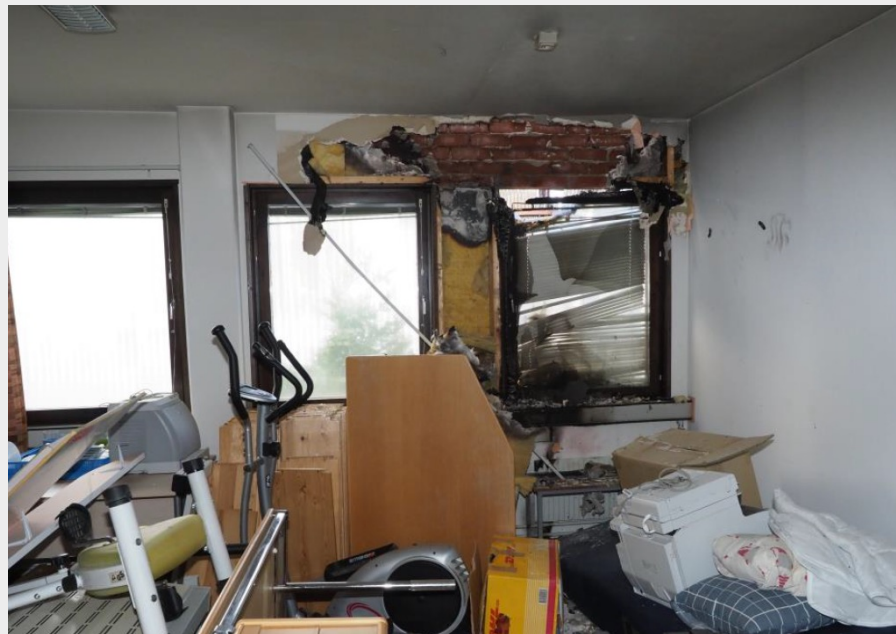
Brand förrådshotell, Sundsvall, 2020

Orsak har inte kunnat fastställas

Skador

- De större brandcellerna totalskadades
- Kontorsbyggnaden fick vattenskador samt brandskador där glödbränder i fasad påträffats
- Spridningsrisk till annan byggnad förelåg

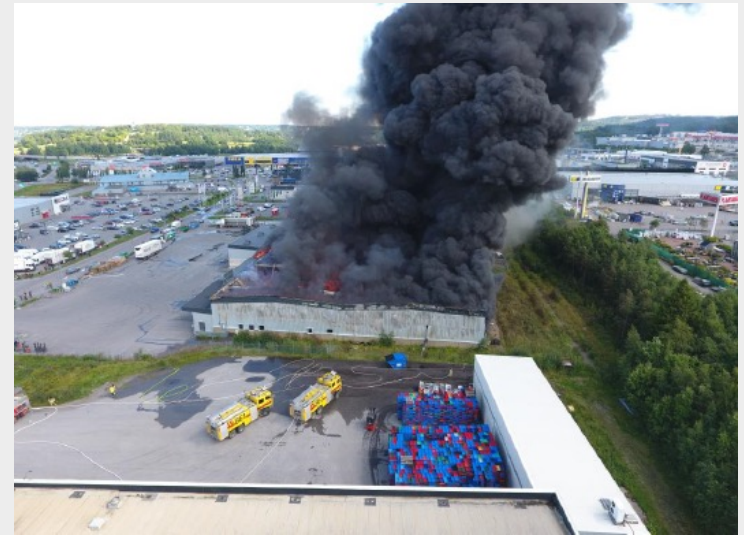
Brand förrådshotell, Sundsvall, 2020

Lärdomar

- Rökluckor som inte fungerade
- Stor sannolikhet att det var otäta brandcellsgränser
- Svårorienterade lokaler
- Genomföra tillsyner
- Använda händelsen vid remissvar
 - Går det kräva åtgärder vid ombyggnationer?

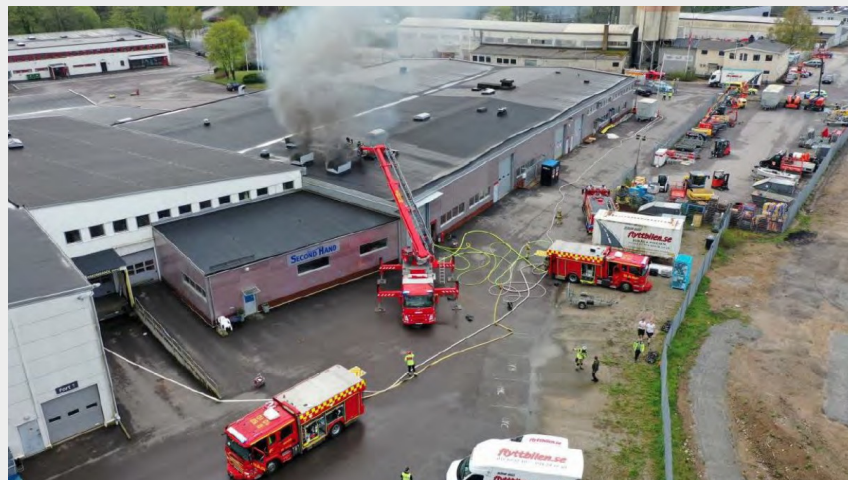
Brand i lager, Borås, 2021

- Lager/industri i ett våningsplan
- Byggnaden omfattar cirka 12 000 kvm
 - Aktuell lokal cirka 500 kvm
 - Lager av museiföremål
- Larmet inringt kl. 07:17
- Framkomst kl. 07:21

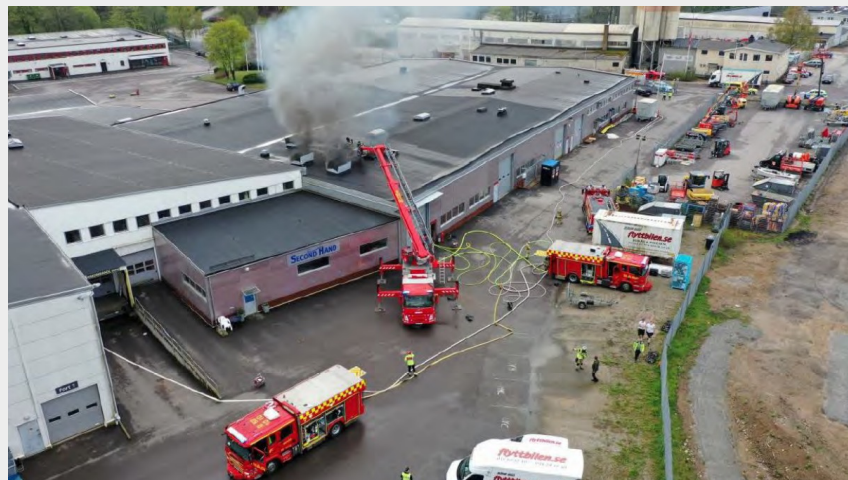
Brand i lager, Borås, 2021

- Aktuell lokal, egen brandcell
 - Två oklassade portar
 - Vägg mot angränsande verksamhet, plåt med stenullsisolering
- Rökluckor aktiverade på smältbleck
 - 4 av 5 har öppnat automatiskt
 - Kontrollerade 2008

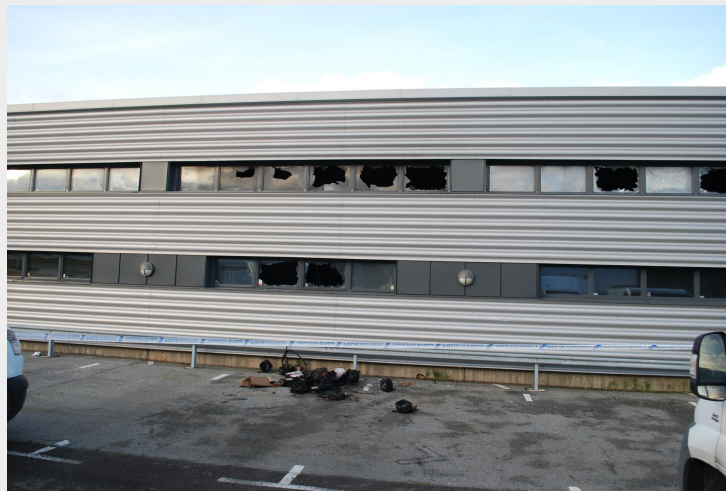
Brand verkstadslokal, Malmö, 2017

- Ett våningsplan
- Bilhall, verkstad samt kontorsutrymmen
- Byggnaden uppfördes 1977 och tillbyggd 1983 och 2004.

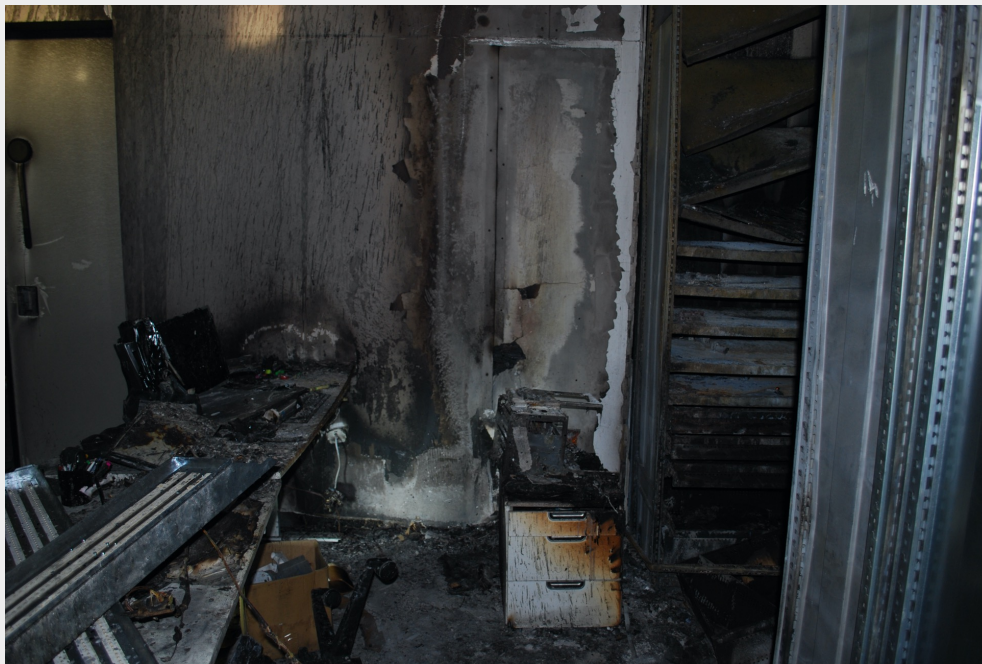
Brand verkstadslokal, Malmö, 2017

En trolig orsak är elfel

Skador

- Omfattande brandskador i startutrymmet
- Rökskador i stora delar av byggnaden

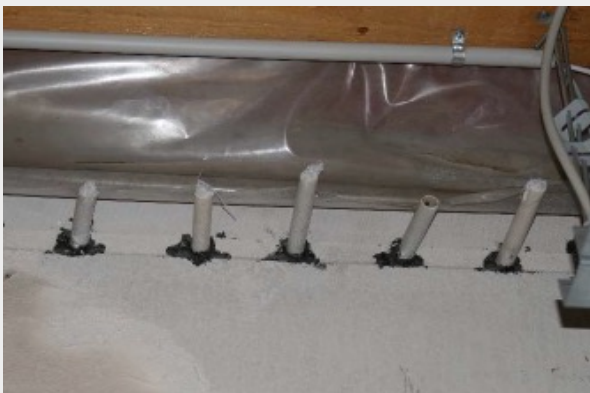
Brand verkstadslokal, Malmö, 2017

Lärdomar

- Otäta genomföringar
- Brandspjäll som inte fungerade
- Stora egendomsskador av en liten brand

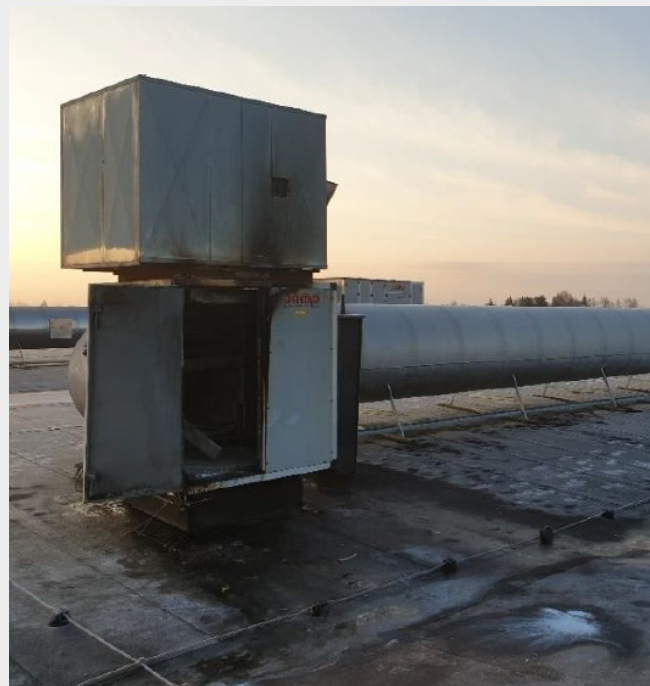
Brand i industri, Värnamo, 2020

- Total storlek om cirka 26 000 kvm
 - Uppdelade på fyra större brandceller och några mindre
- Bearbetning av wellpapp
- Automatiskt brandlarm kl. 18:31
- 18:33 aktiverar sprinkleranläggningen
- Personal larmar 112 och bekräftar att det brinner
- Personal använder handbrandsläckare

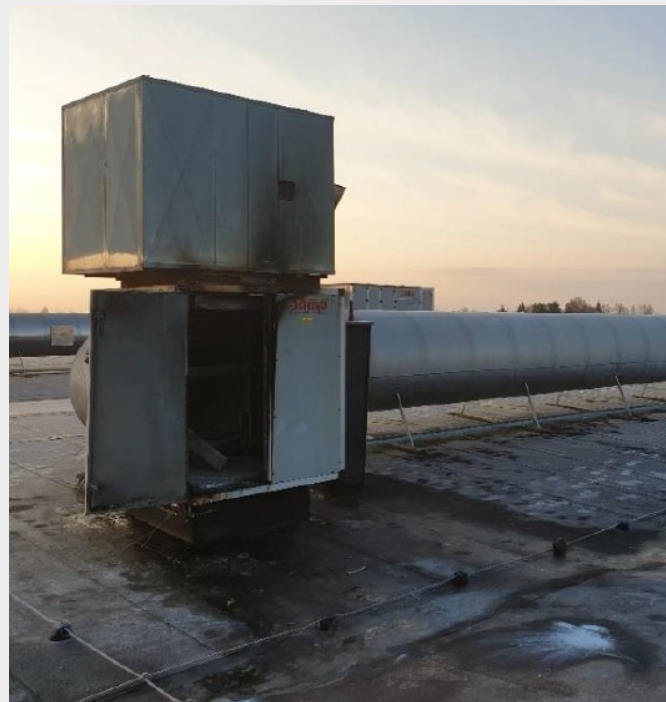
Brand i industri, Värnamo, 2020

Orsak har inte kunnat fastställas, allt tyder på brandstart i ventilationsrummet på taket

En tänkbar brandstiftare kan vara kabeldragningar till ena spjällmotorn.

Skador

- Luckor till ventilationsutrymmet har pressats upp
- Delar av ytterväggen till ventilationsutrymmet har fläkts upp

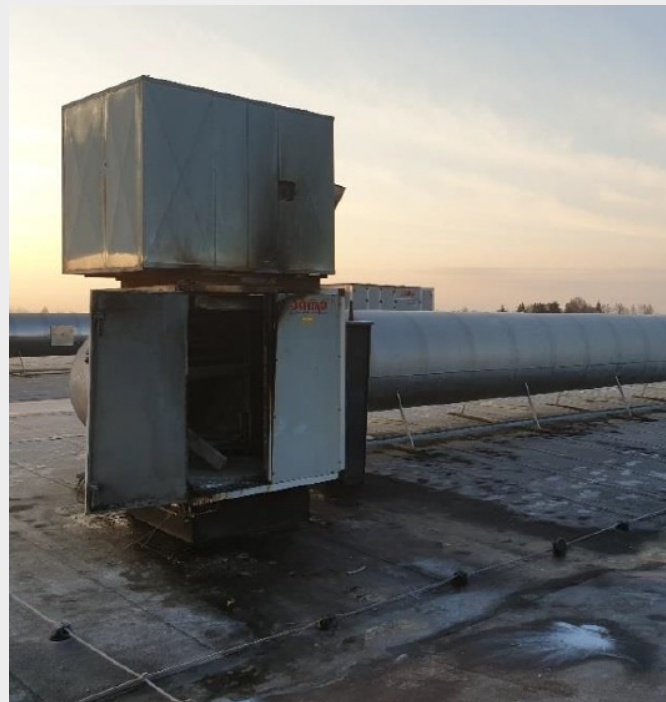
Brand i industri, Värnamo, 2020

Lärdomar

- I ventilationskanalerna finns ett lager med pappersdamm
- Städ rutiner är viktiga
- Automatiskt brandlarm vidarekopplat till SOS
- Sprinkler förhindrade att branden spreds till produktionslokalen
- Avstånd mellan ventilationskanaler och takpapp
- Åtgärder av personalen minimerade skadorna
