Tankbilsolycka – Flytande metan

Riksväg 44 Grästorps 28/12-22

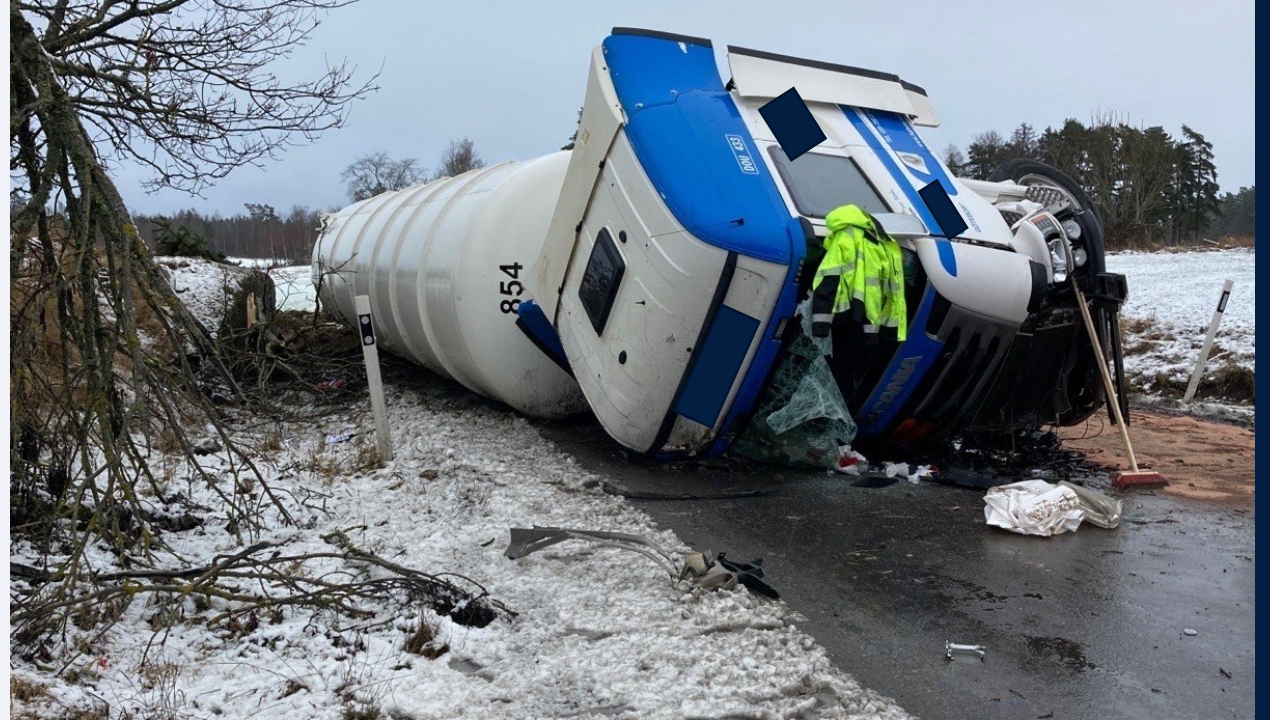
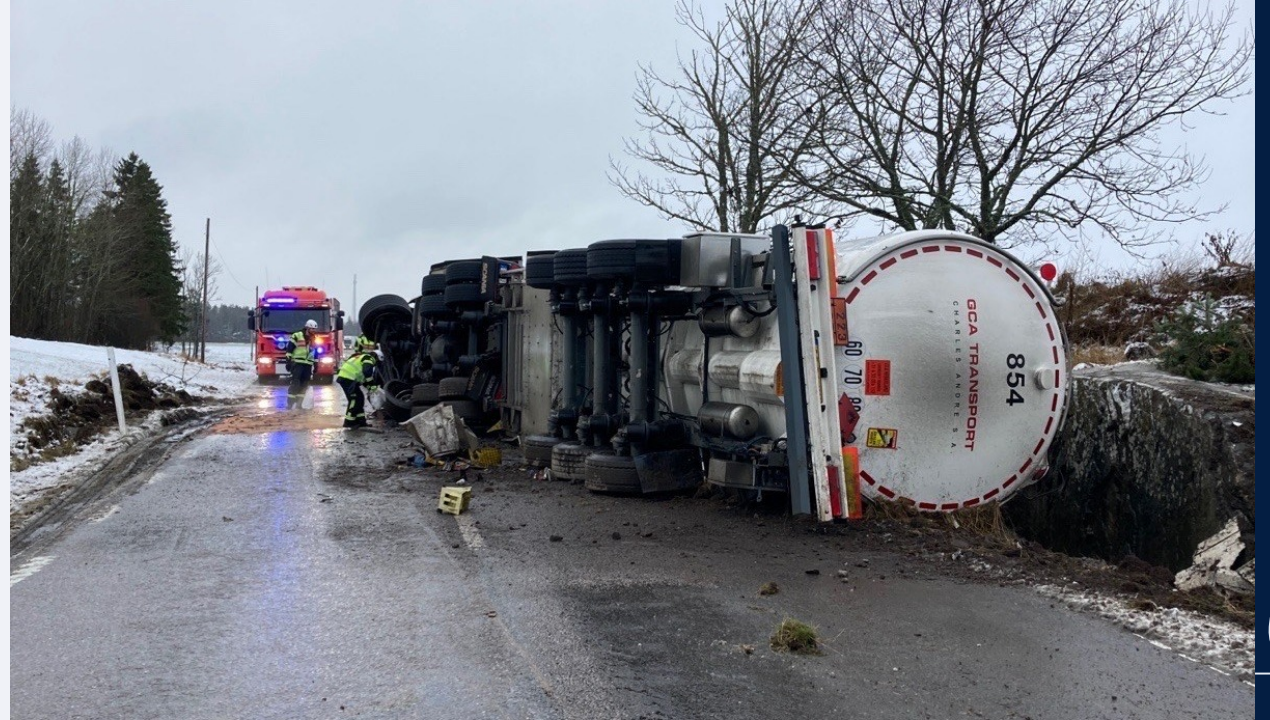
Larmet

- Onsdag 28/12 2022 13:15. Tankbil som vält med farligt gods.
- 13:33 Grästorps deltid framme. Rapporterar farligt gods 233, UN 1972.
- Inga personer kvar i lastbilen.
- Inget synligt läckage.
- Kylkondenserad metan, initialt riskområde 100m cirkulärt.

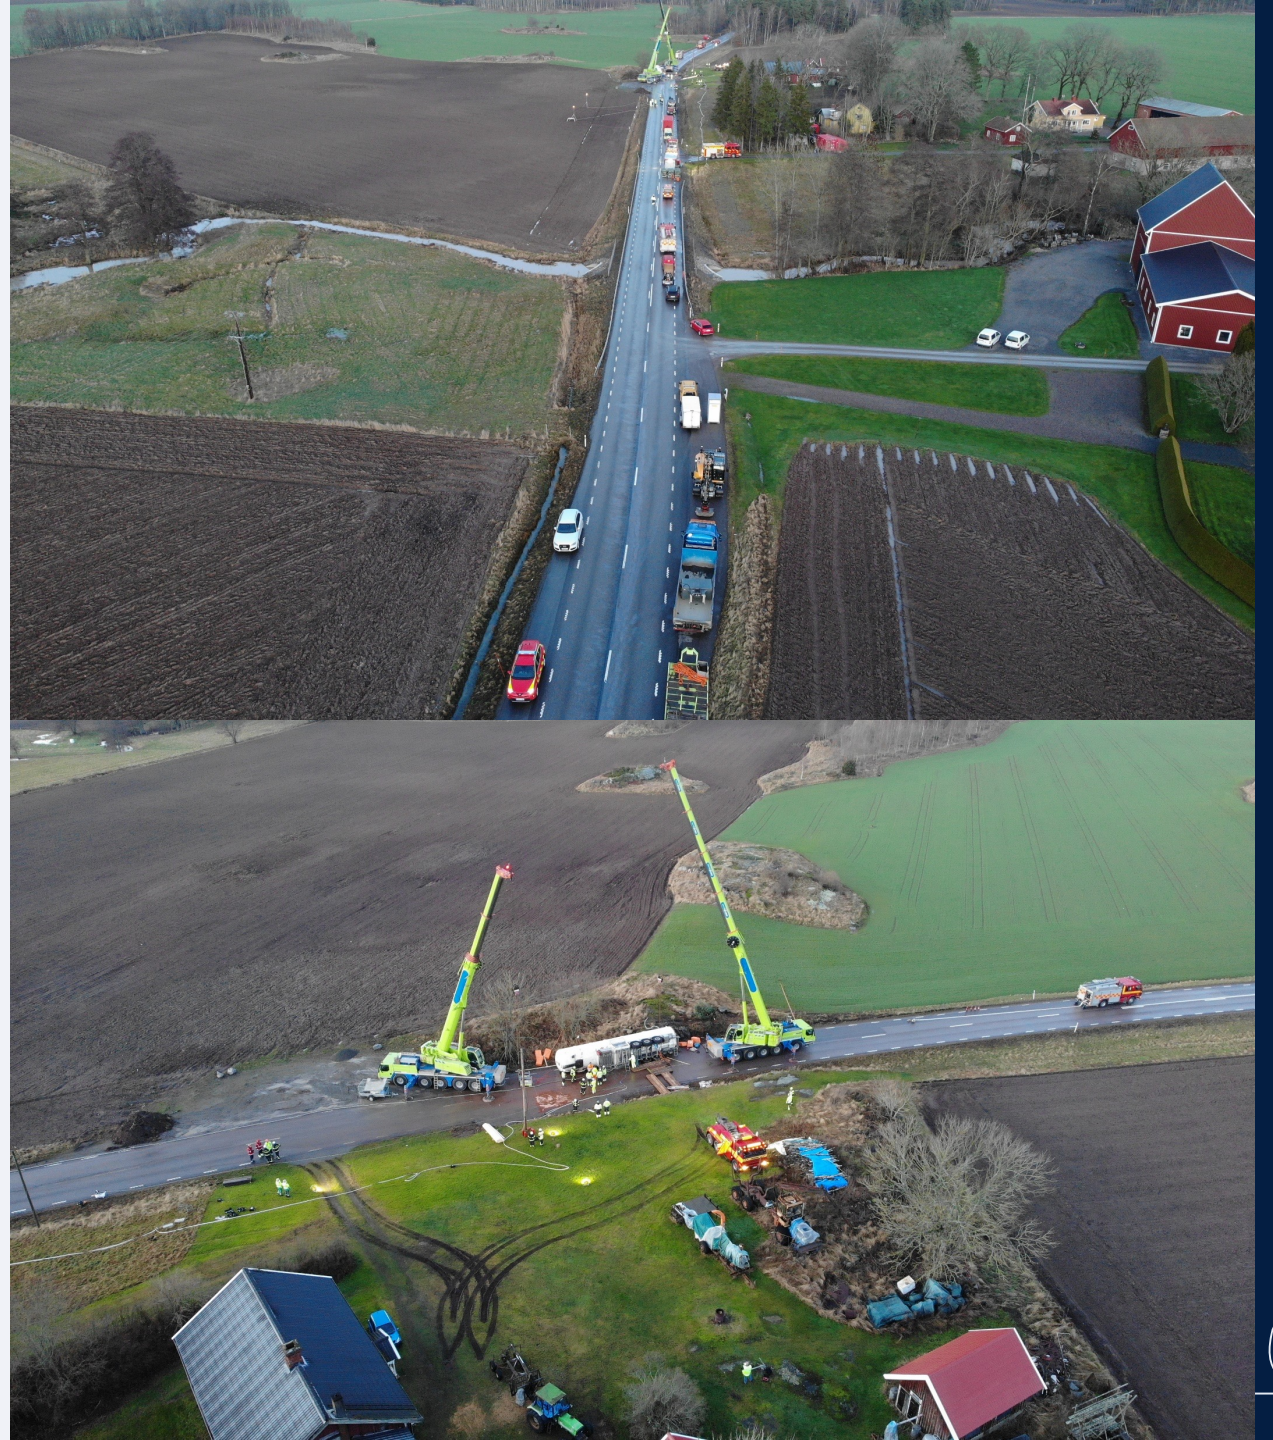
Insatsen

- Tidigt beslut om passiv insats och utrymning inom 300m
- Nationell kemenhet med avfackling från Skövde larmas
- Bil för överläktring begärs till plats
- Stort fokus på riskbedömning och informationsinhämtning
- Tidig samverkan med externa experter från gasföretag, åkeri, MSB m.fl.

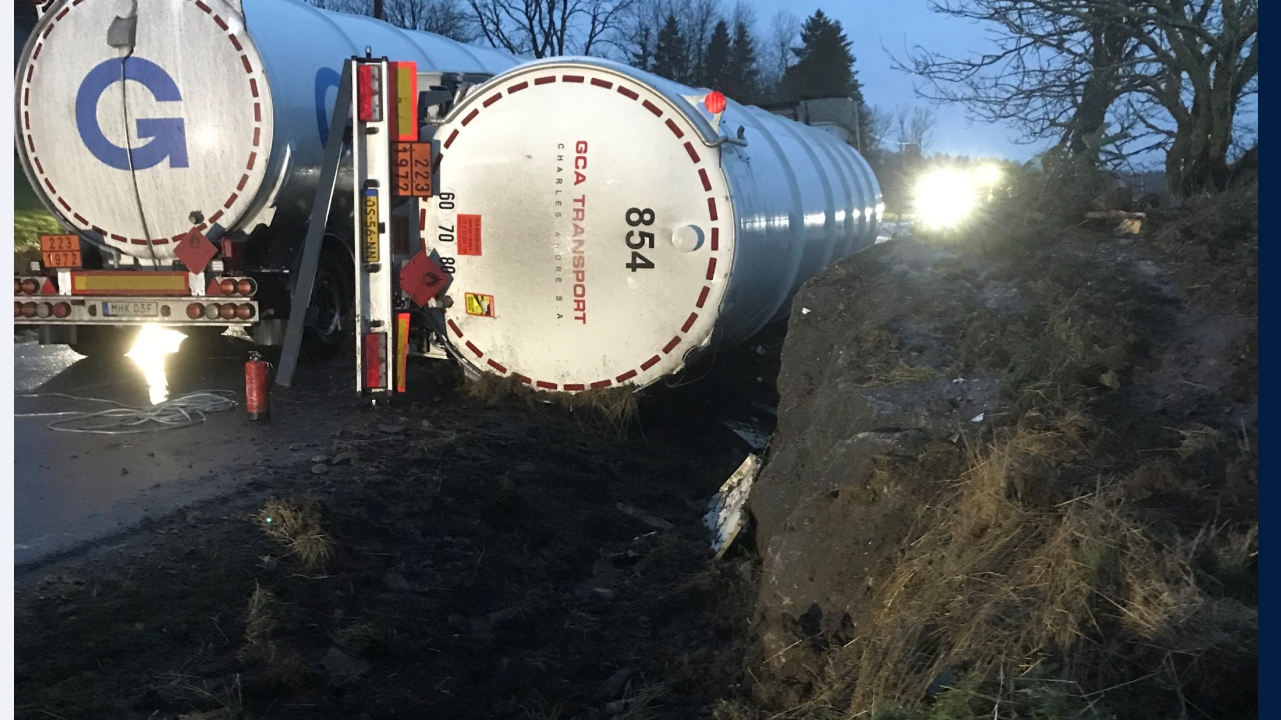
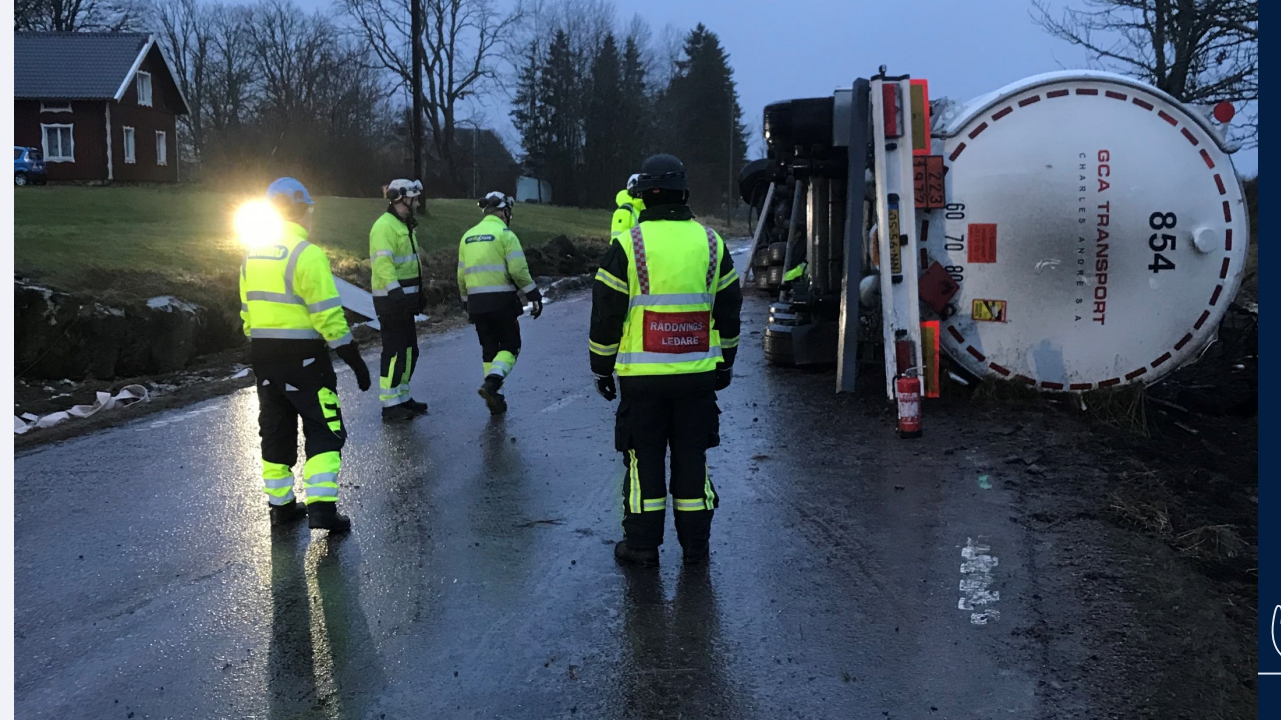
- Trailern är lastad med 18 ton kylkondenserad metan som riskerar att börja läcka
- Kylkondenserad metan kommer att öka trycket i tanken
- Risken styrs av den tryckökning som kontinuerligt sker
- Tanken har övertrycksventiler som öppnar och släpper ut gas om trycket överstiger tankens specificerade "arbetstryck"
- Hastigheten på tryckökningen och marginalen mellan trycket i tanken och öppningstrycket avgör hur lång tid det tar.
- Trycket i tanken måste övervakas och öppningstrycket måste vara känt för att ha kontroll på risken.

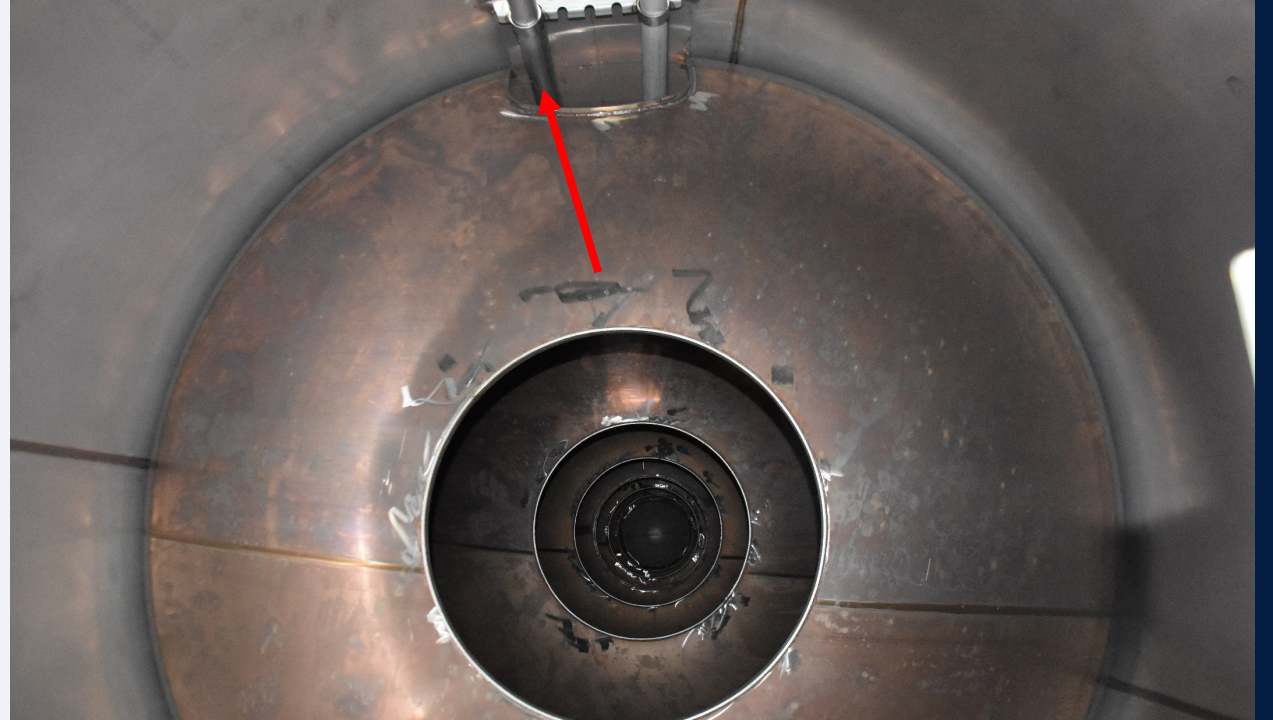
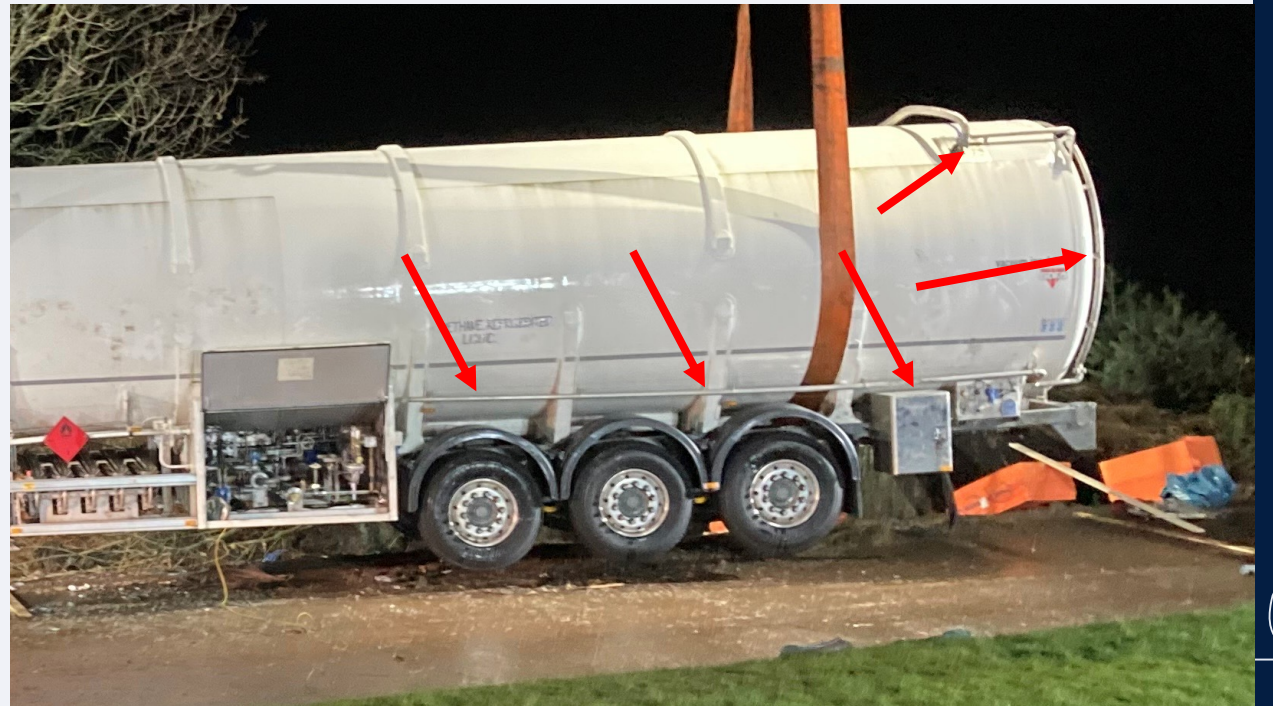
Trailerns konstruktion

- Inner- och yttertank med vakuumisolering
- In/utlopp i botten och i toppen.
- Perforerat rör till övertrycksventilerna i toppen
- Avblåsningsrör (Chimney) från säkerhetsventilerna högt i bakkant.

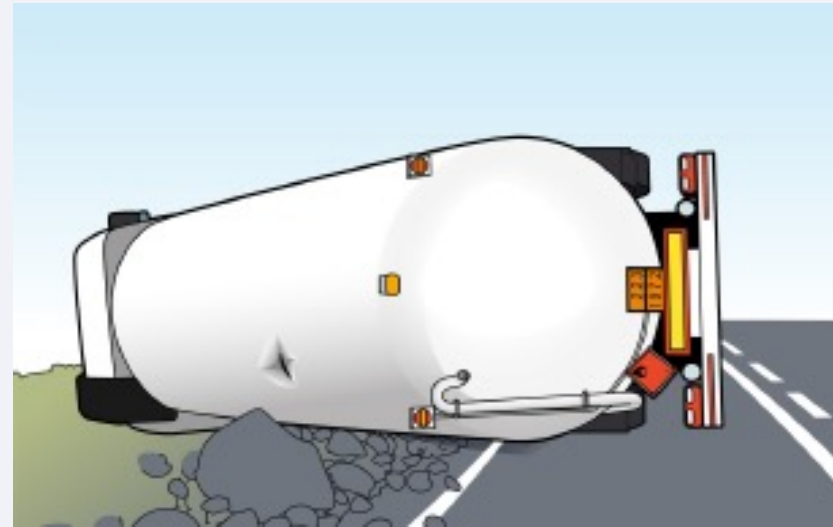
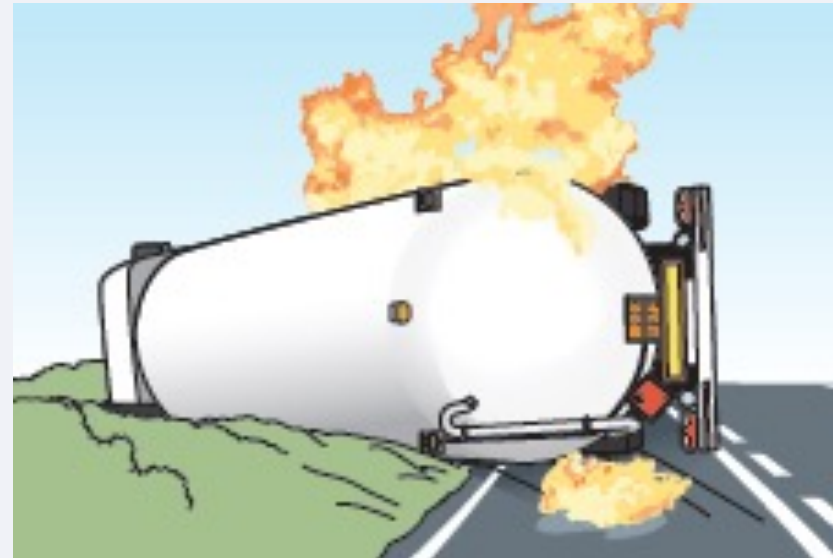
Uppvärmning och tryckökning

- Med vakuumet intakt:
 - 430 W → Tryckökning tar flera dygn
- Vakuumskiktet punkterat:
 - 7000 W → 0,3-0,8 bar/h
- Vakuumskiktet punkterat och extern brand:
 - 65000 W → 3 bar/h

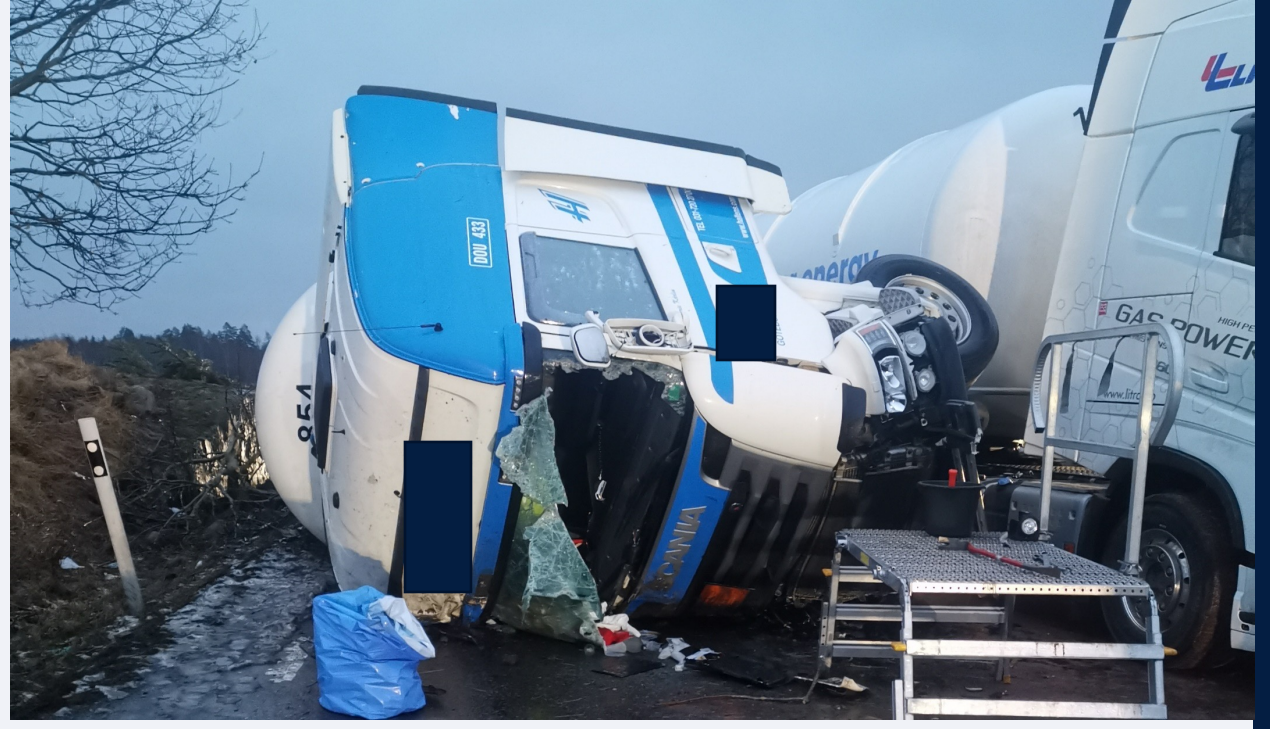
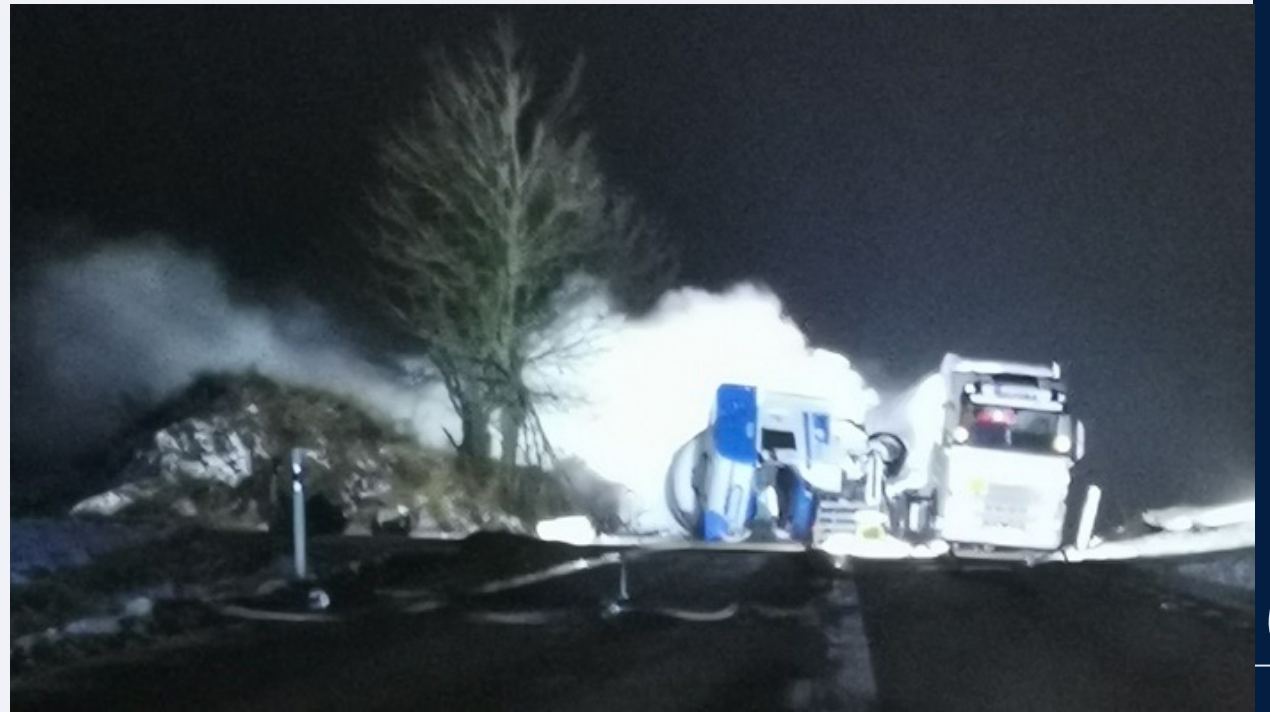
Läktringen

- Läktring påbörjas efter ca 8 timmar.
 - Försök till tryckhöjning i skadad tank och släpp mot det fria från mottagande trailer.
- Går långsamt, endast 1,5 ton på ca 2 timmar.
- Avfackling påbörjas från mottagande bil för att kontinuerligt hålla nere trycket
- Läktring pågår därefter i 8 timmar då totalt ca 8 ton läktrats och den skadade trailern är halvfull.
- När läktring avslutas sker avfackling från den skadade tanken fram till bärgning

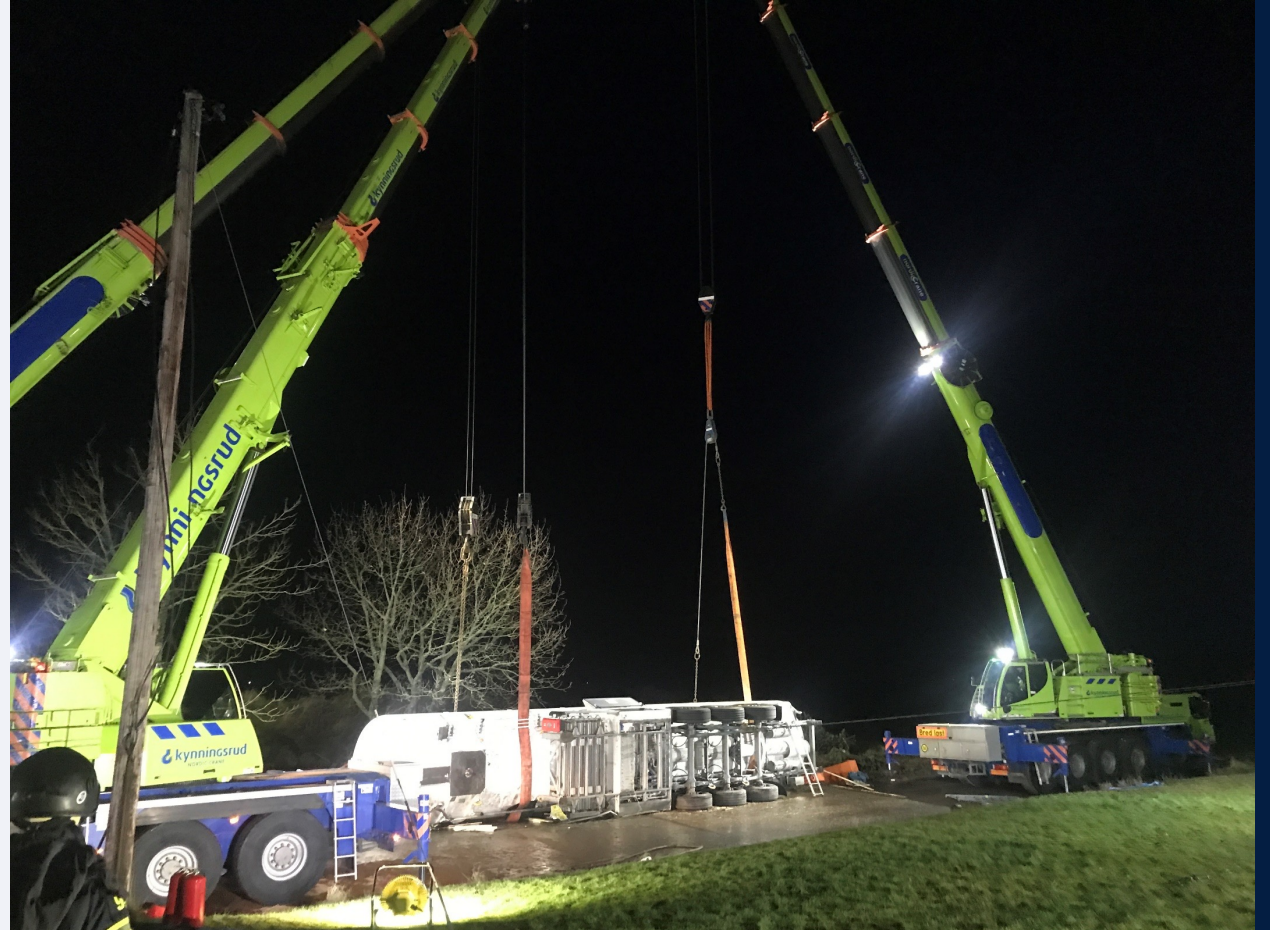
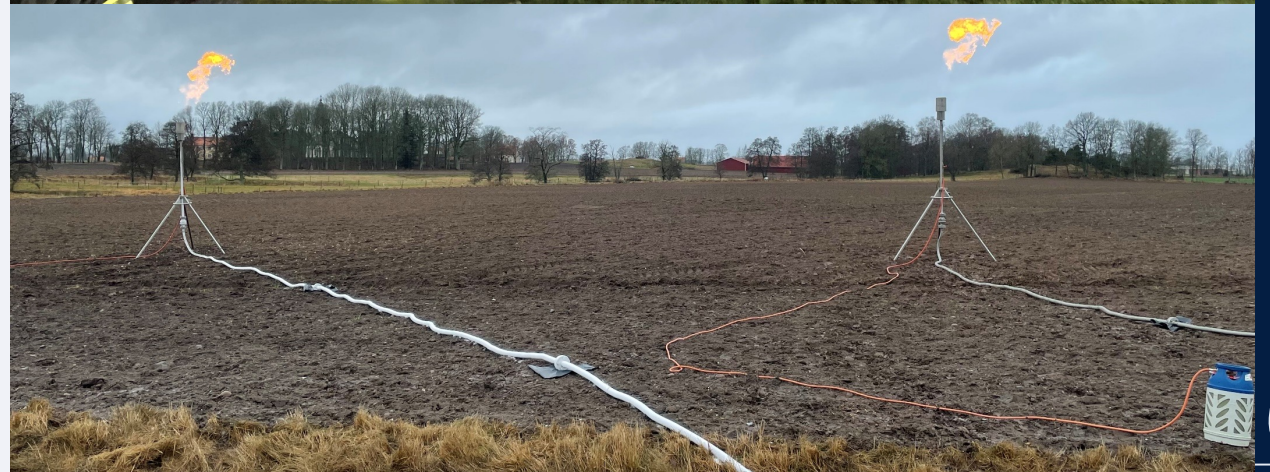
- Bärgare bedömer först att det är för riskabelt och väljer att avstå uppdraget.
- Alternativ plan att fackla av resterande volym.
 - Med vakuum → 4 månader
 - Punktera vakuum → 8 dygn
- Beslut att ej punktera vakuum pga. osäkert kunskapsläge.
- Nytt beslut tas att bärga
 - Steg 1: Dragbilen bärgas med två kranar. Vatten för att förhindra gnistbildning
 - Steg 2: Bärgning av tank med tre kranar och med beredskap för släckning/evakuering.

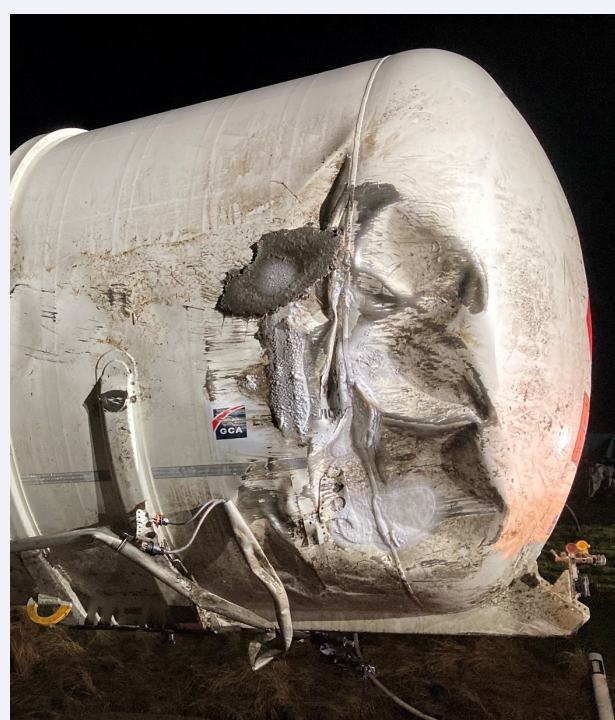
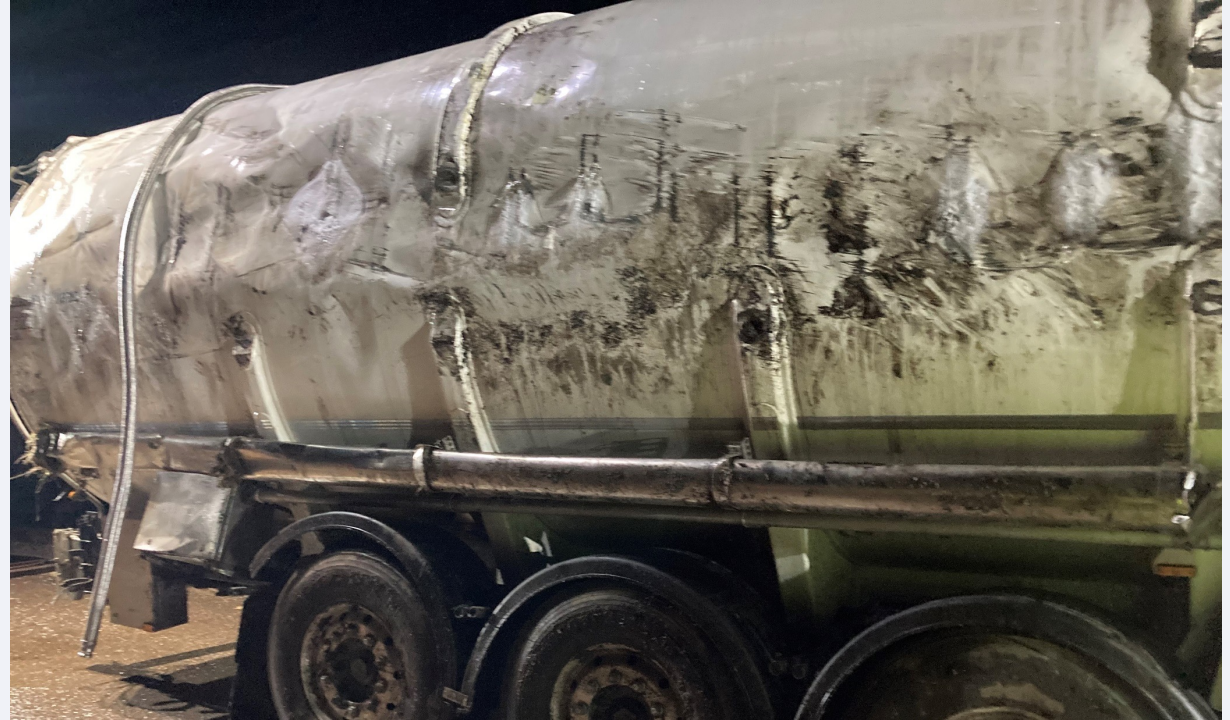
Skadorna

- Deformation i fronten på ytter- samt innertanken.
- Deformation på långsidan på höger sida ner mot marken
- Inga skador på ventiler eller rör.

- Att inhämta korrekt information och göra en korrekt riskbedömning är en svår och tidsödande uppgift att göra i praktiken
- **Förslag: Kräv mer än en manometer för avläsning av trycket i tanken!**
- Ta höjd för det värsta och anpassa riskbedömning, taktisk plan samt omfallsplan därefter.
- Utrustningen för avfackling är helt avgörande för att möjliggöra en säker insats. Användes under ca 30 timmar.
- Analysarbetet bör bedrivas som en egen funktion i staben
- Om vakuumsnittet hade varit punkterat hade övertrycksventilerna kunnat öppna efter 1,5 – 4 timmar med utsläpp av upp till 16 m³ flytande metan som följd
- **Förslag: Förmåga att leda bort ett utsläpp från avblåsningsröret måste finnas! ... (Annars kan risk för BLEVE uppstå)**
