Brand på gasollager

Räddningstjänsten Dala Mitt

Maja Norling
Tf Räddningschef
Brandbefälsmötet
2023-03-08

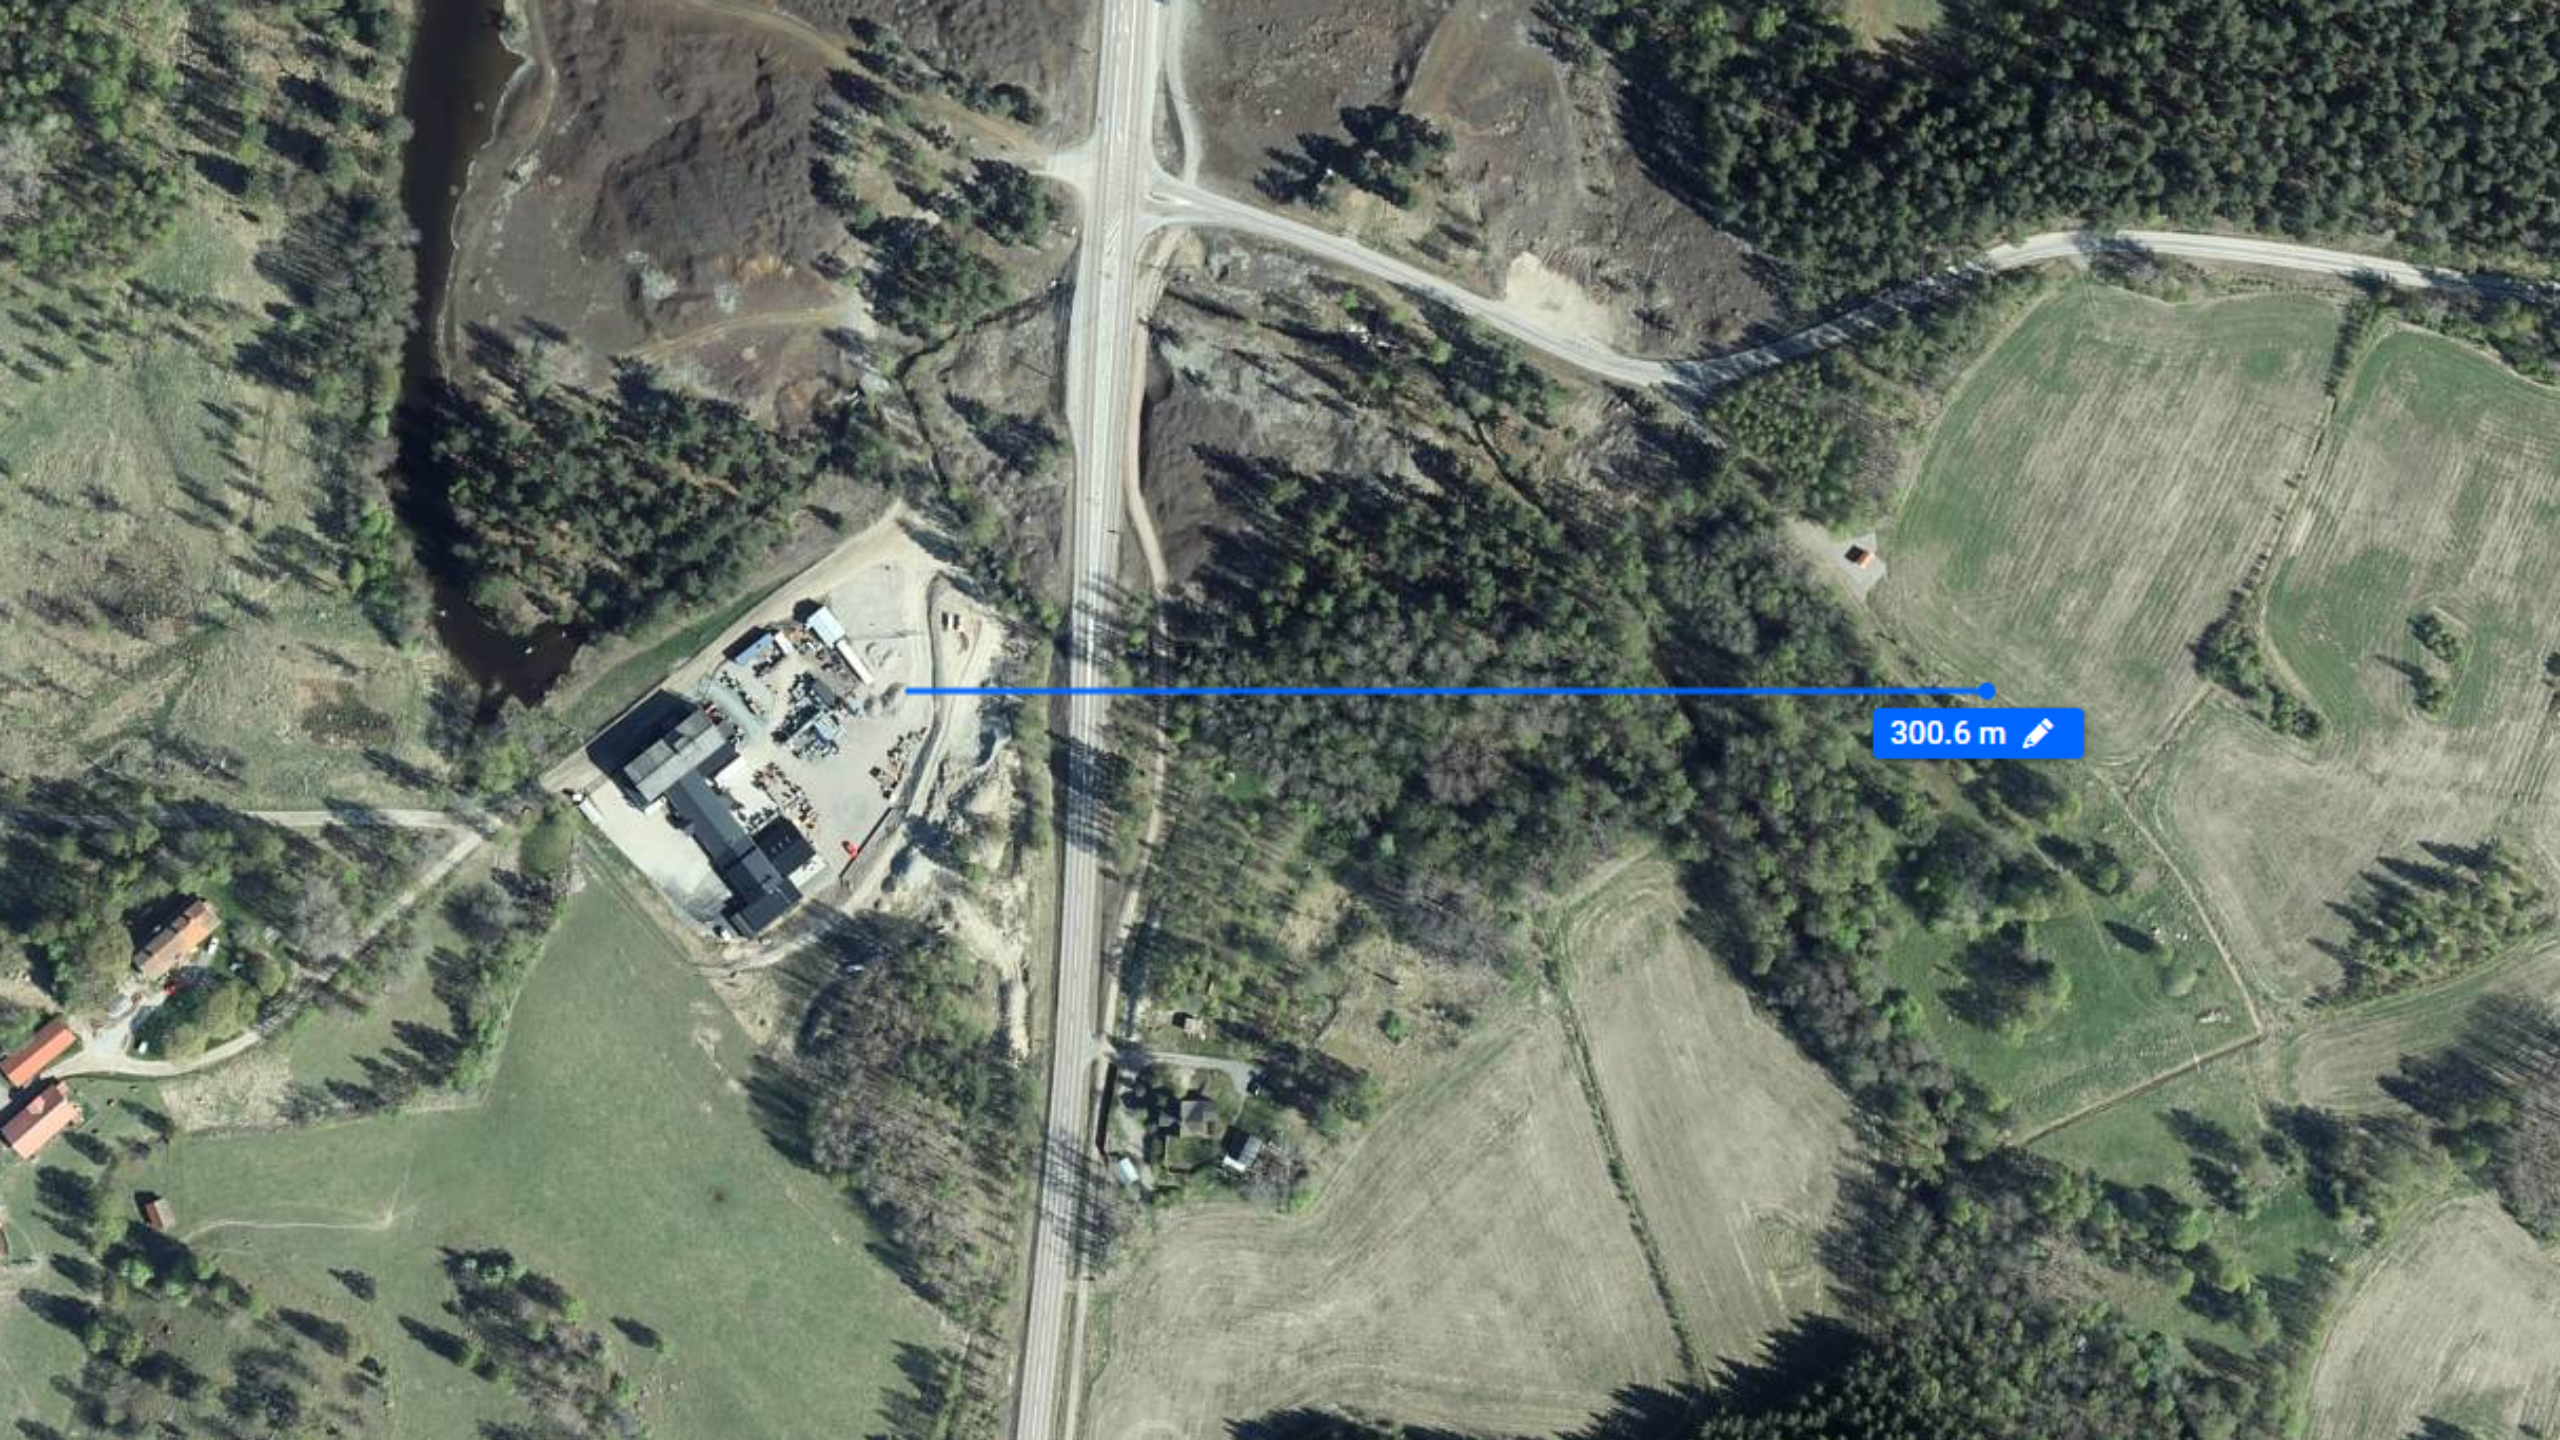
300.6 m

Riskbedömning

- Vid överflygning av området syns att branden inte befinner sig i närheten av den stora cisternen
- Cistern ej direkt hotad, avspärrning kvarstannar till 300 m
- Mycket låg brandrisk i skog och mark
- Ända sedan första enhets ankomst så hörs smällar med jämna mellanrum inifrån området när gasflaskor exploderar
- Passiv insats, styrkor placeras runt området
