Räddningstjänsten
Östra Götaland

Luntgatan

Luntgatan 13, Norrköping
Söndag 3 september 2023

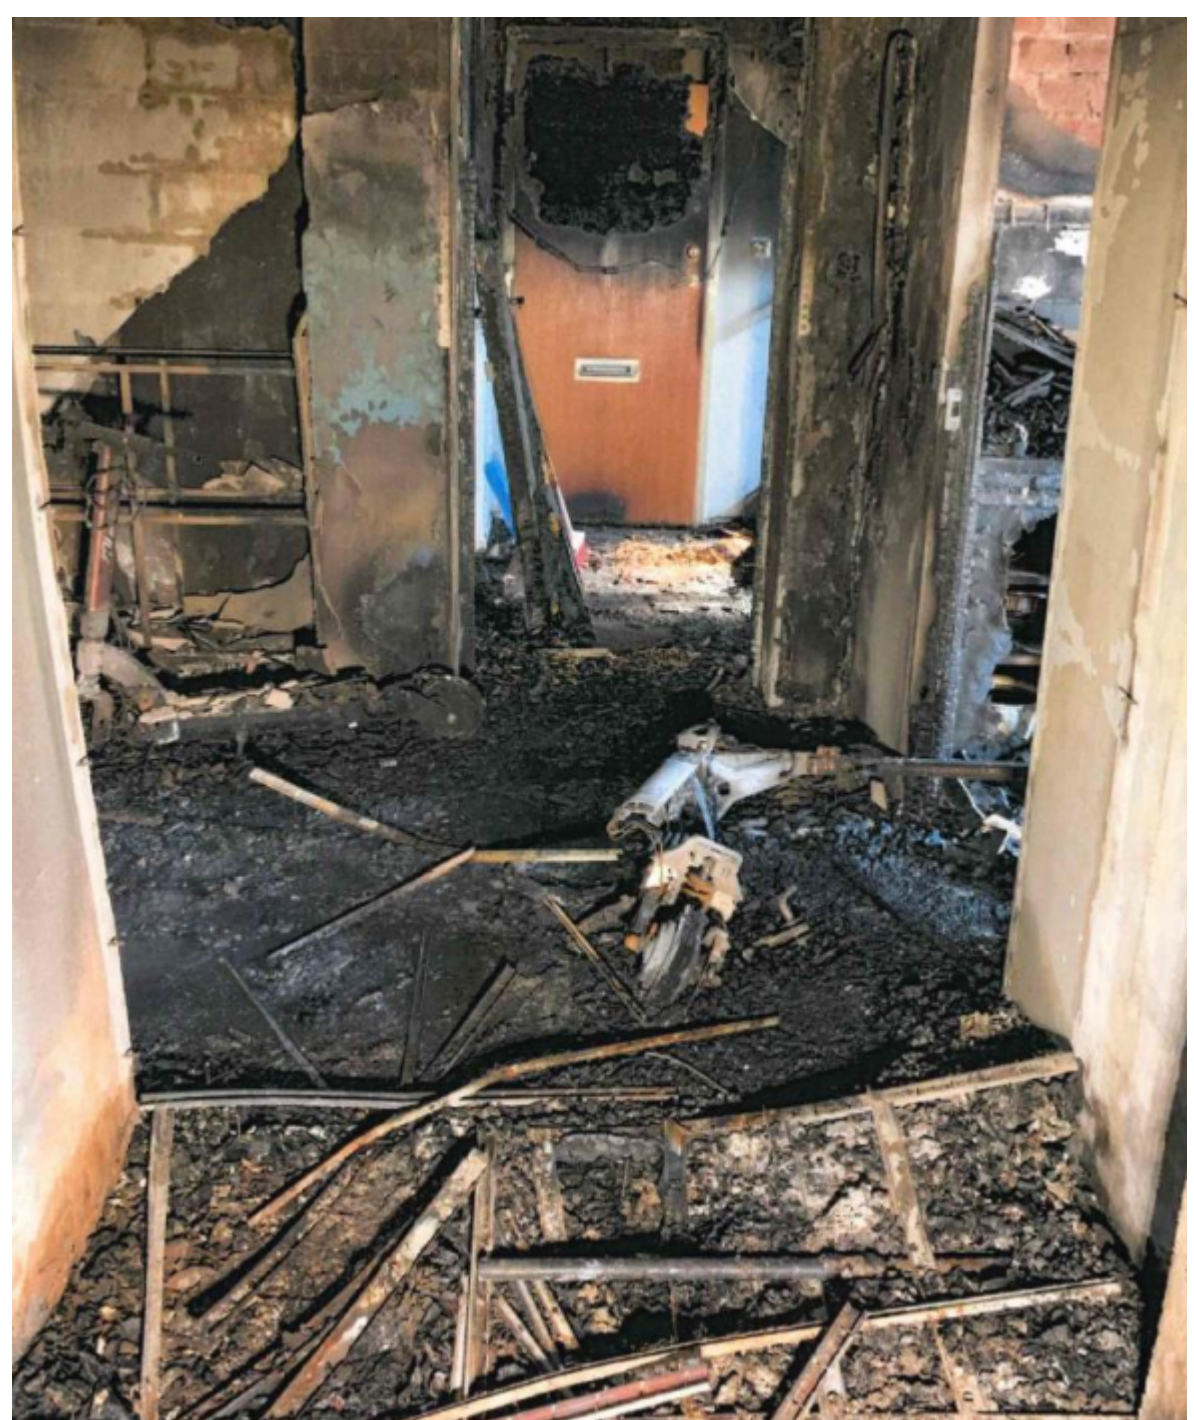
Orsak Elspark

Två elsparkcyklar i hallen. Ingen på laddning. Det ena batteriet har tydliga spår av termisk rusning och har exploderat.

Trolig orsak termisk rusning, gasavgång av vätgas och kolväten. Gasexplosion som följt.
