Bränder i solcellsanläggningar

Mattias Strömgren, Myndigheten för samhällsskydd och beredskap

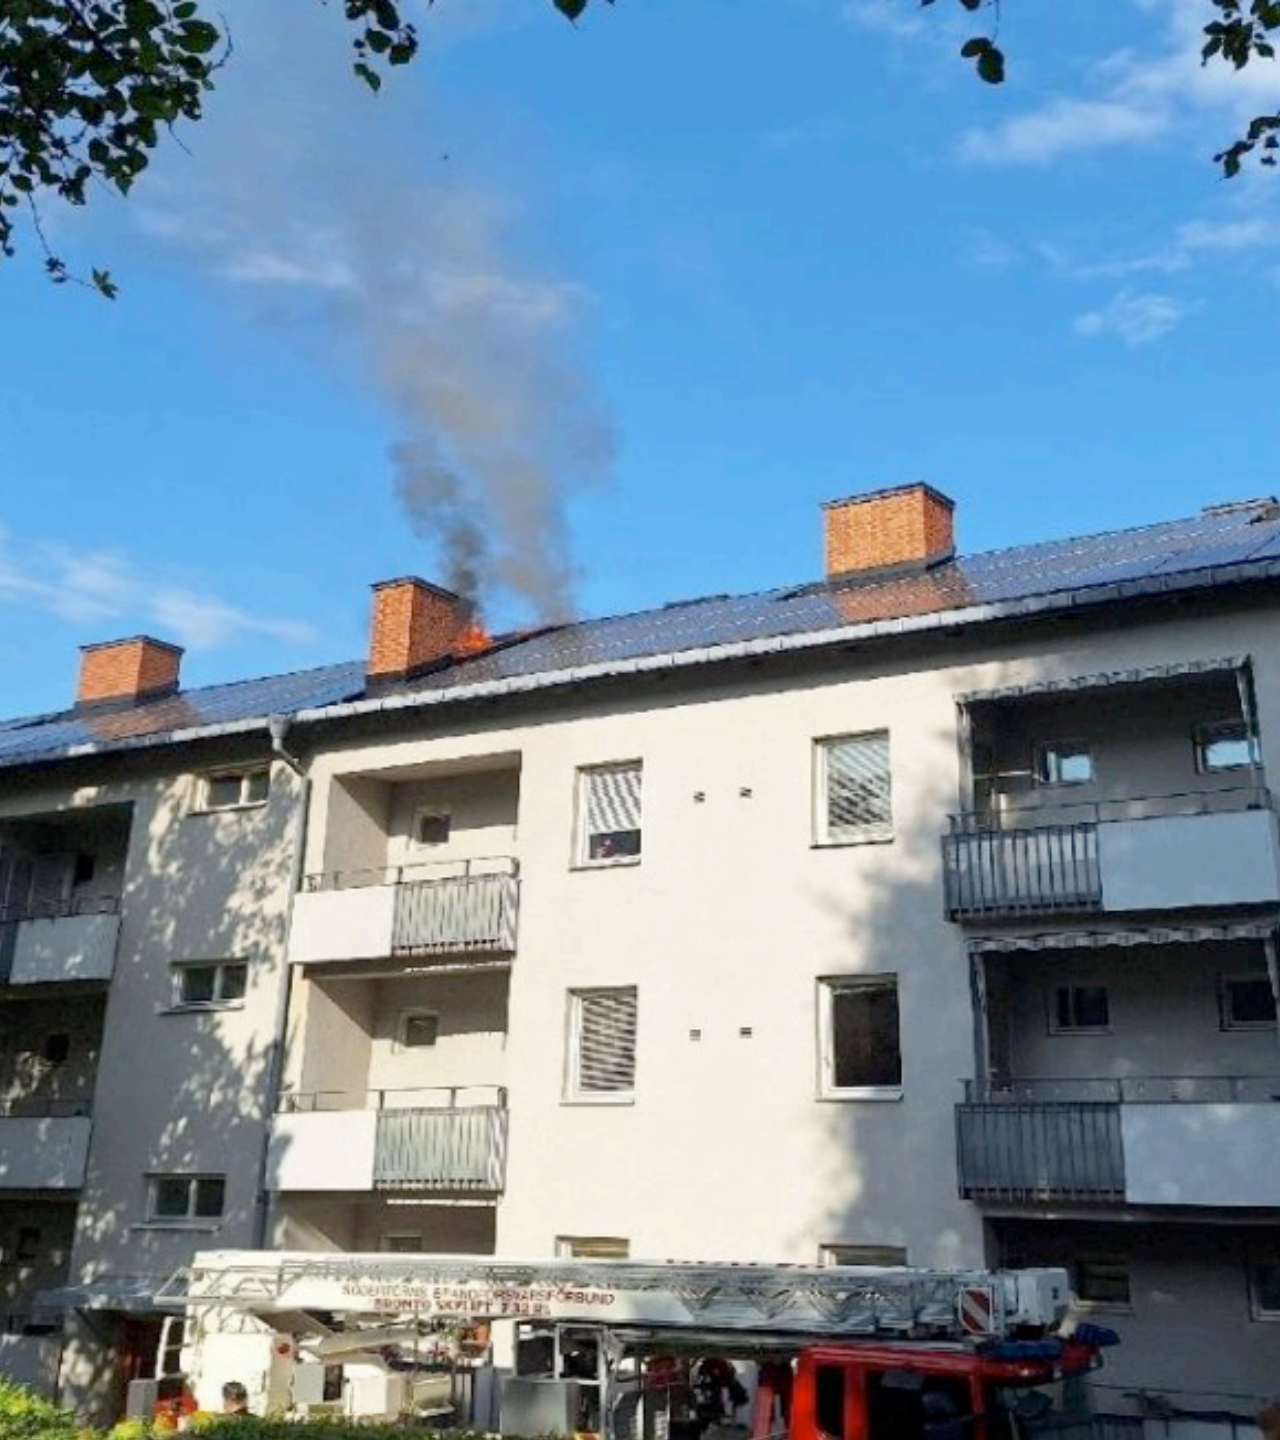
Två bränder i samma solcellsanläggning dagarna efter varandra Södertälje 2024

Brand 1: 27 juli

- Brand i solcellspanel med mindre spridning till takkonstruktionen
- Trolig orsak var fysiska skador på solpanelen
- Branden spred sig till takkonstruktionen men kunde släckas innan skadorna hann bli stora.
- Vid släckningen fanns restriktion att solcellskablar inte fick klippas eller kontakter delas.

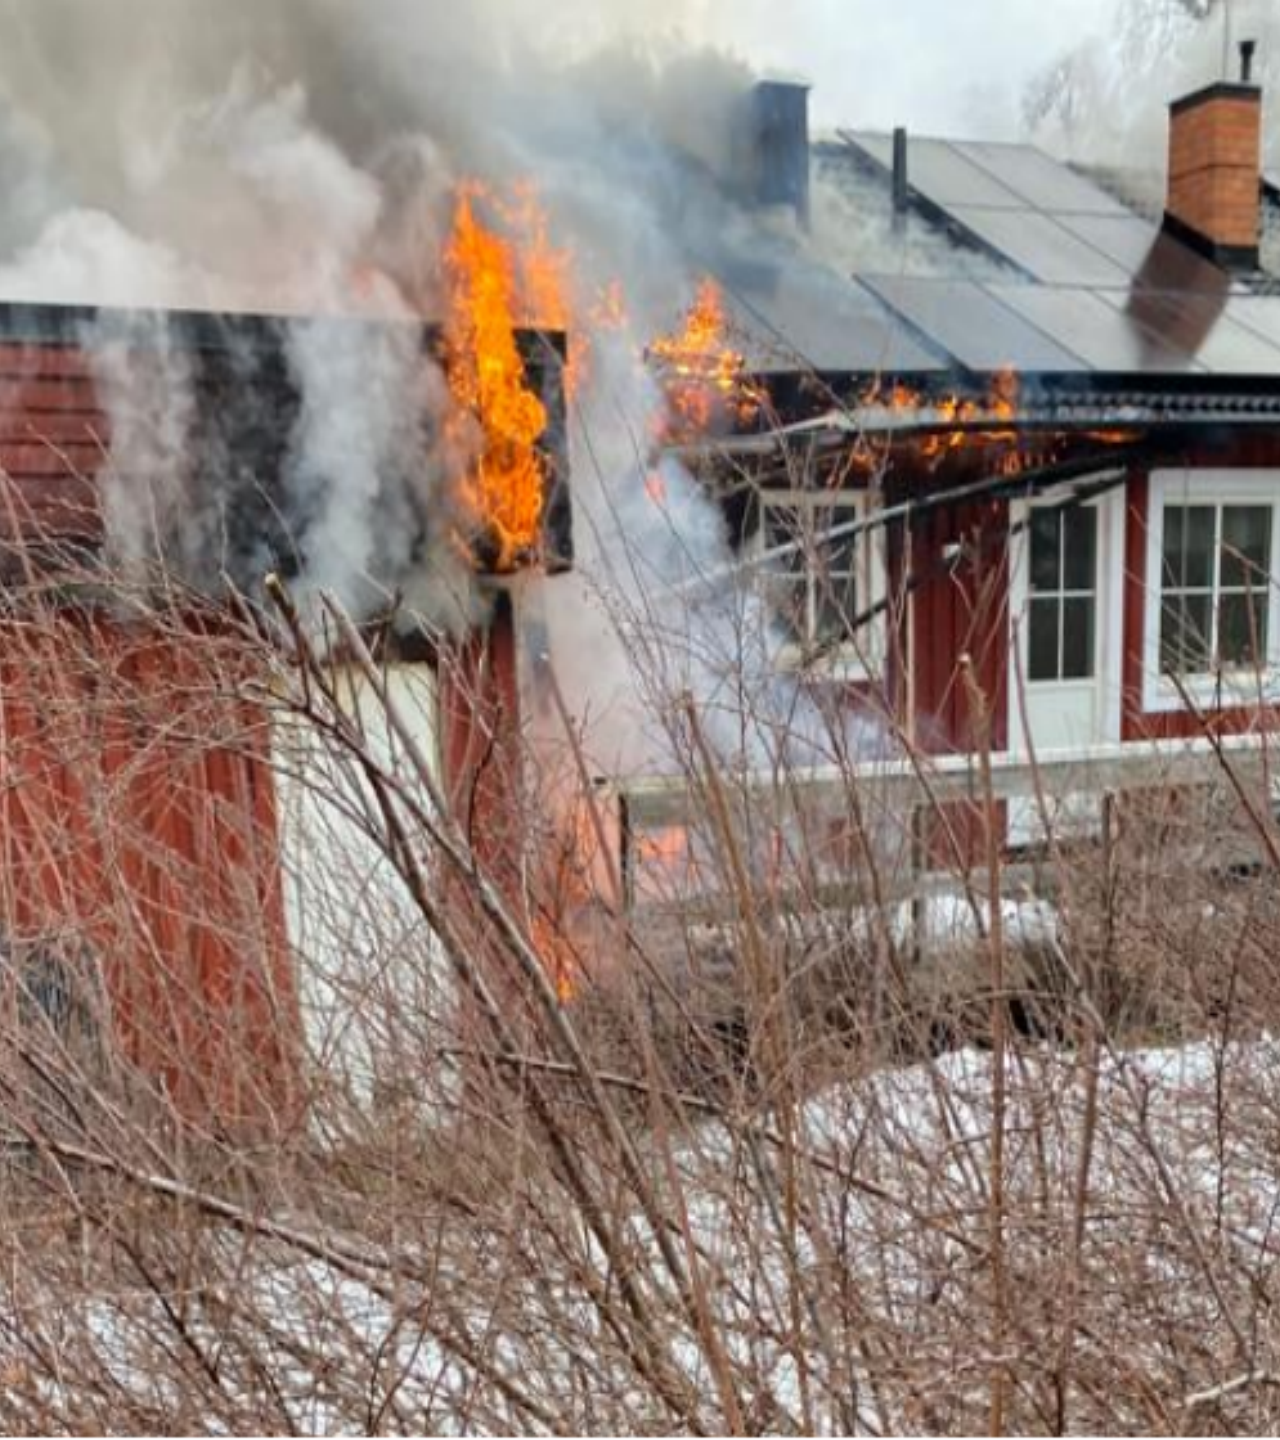
Två bränder i samma solcellsanläggning dagarna efter varandra Södertälje 2024

Brand 2: 28 juli

- Ny brand på samma plats
- Orsaken var att ljusbågar uppstått i kvarvarande skadade kablarna
- Vid släckningen upptäcktes gnistor och ljusbågar i kablar i brandområdet.

Viktig lärdom: Om de trasiga kablarna varit fränkopplade från solcellsanläggningen hade risken för en ny brand minskat.

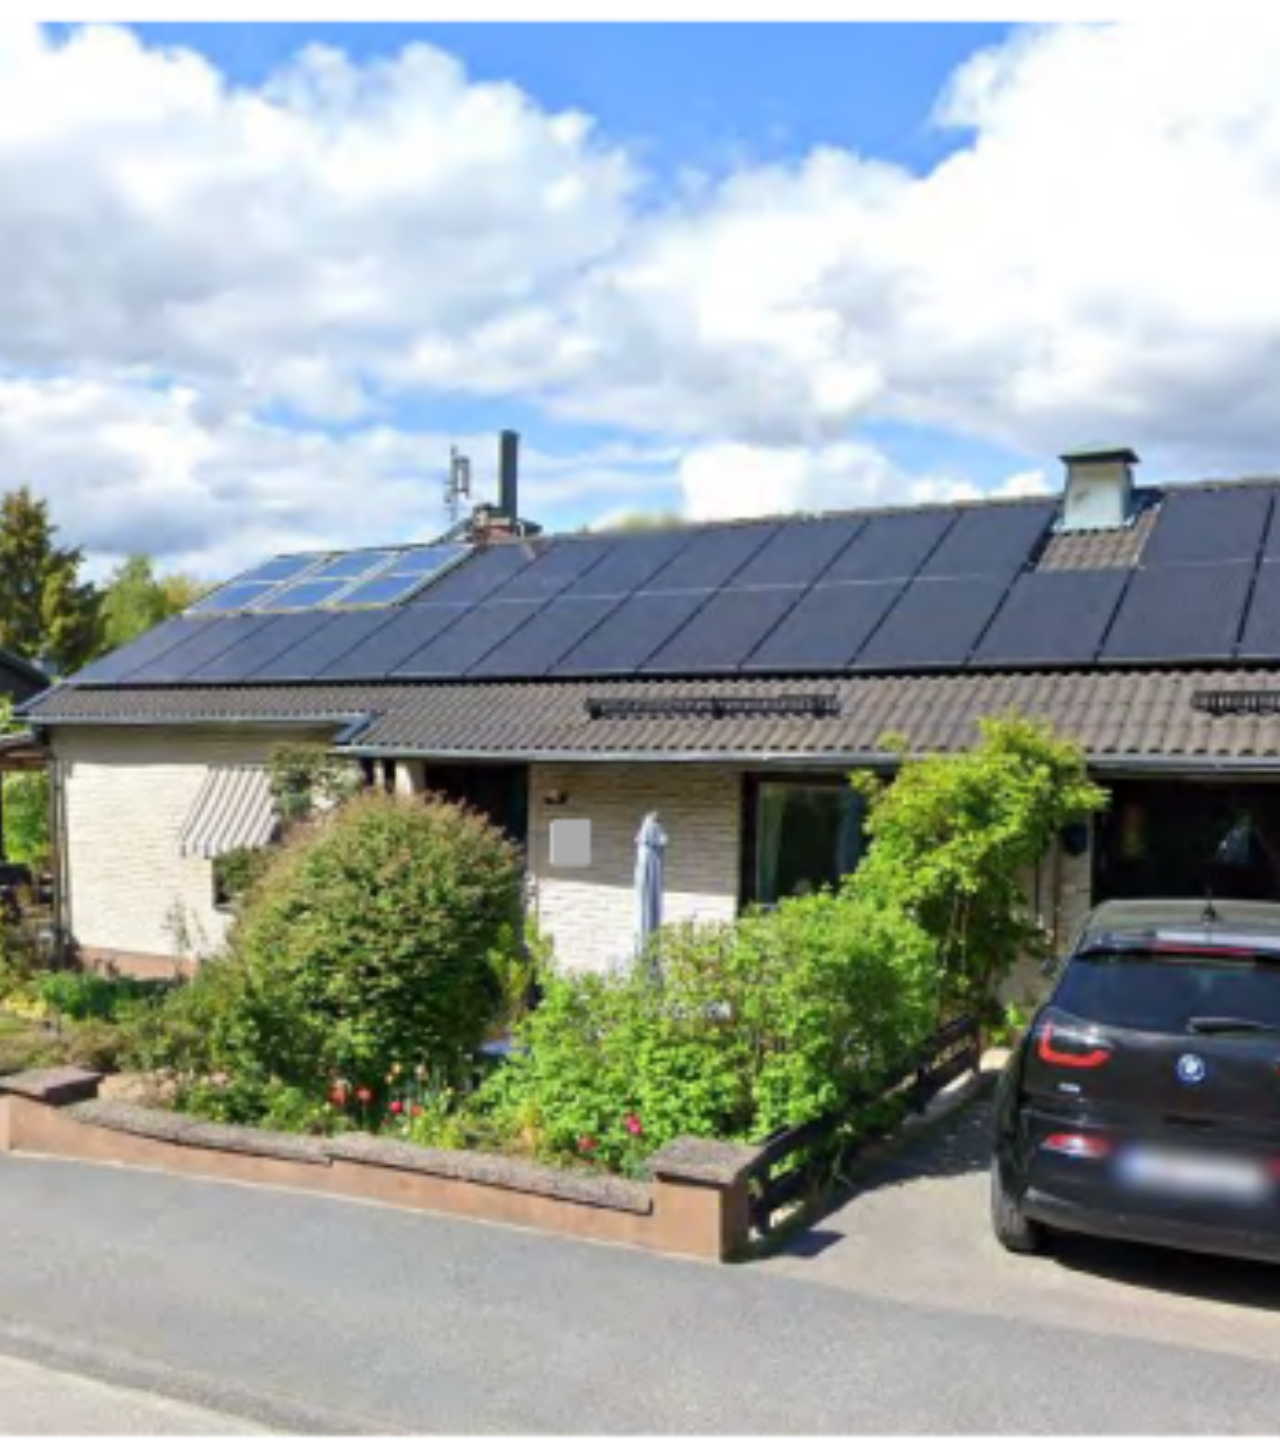
Villabrand med solcells- anläggning Tyresö 2023

- Brand i villa med solceller på taket.
- Branden startade i olja på spisen.
- Många osäkra faktorer vid insatsen på grund av solcellsanläggningen.
- Det var svårt att göra håltagning och det fanns oklarhet kring bärigheten på taket på grund av solcellerna samt kring eldragningen i huset.
- Det genomfördes endast begränsad restvärderäddning. Villan fick brinna ner.

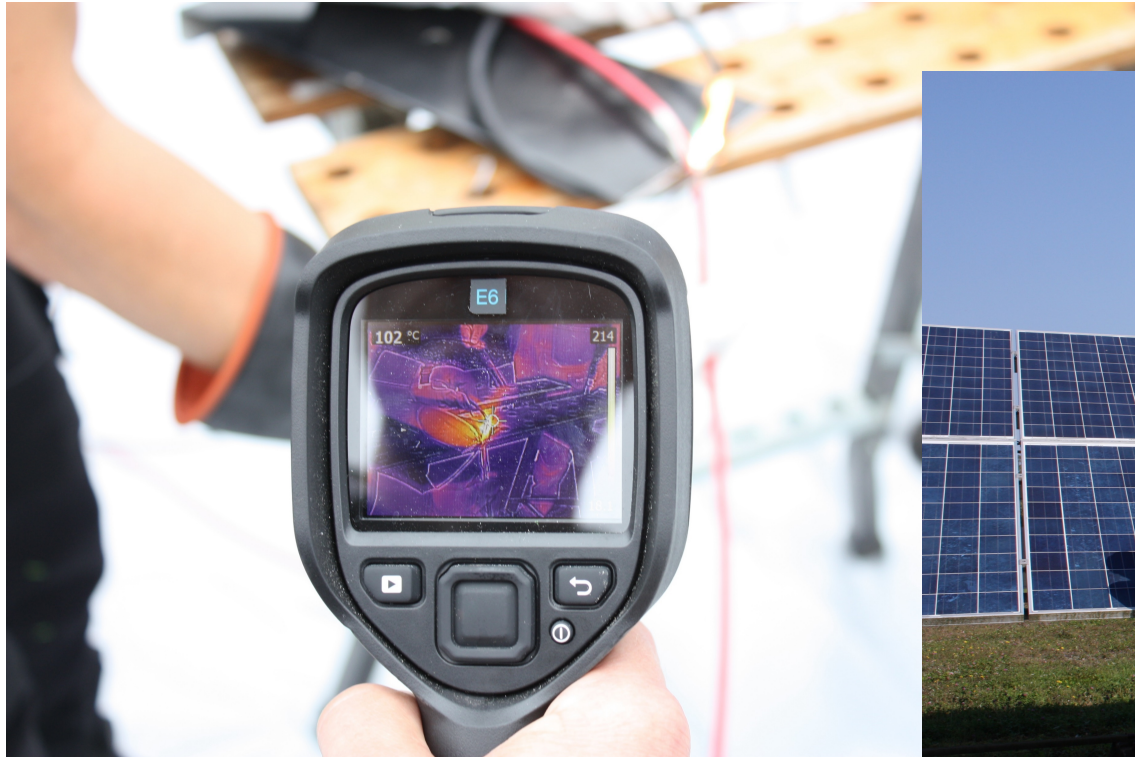
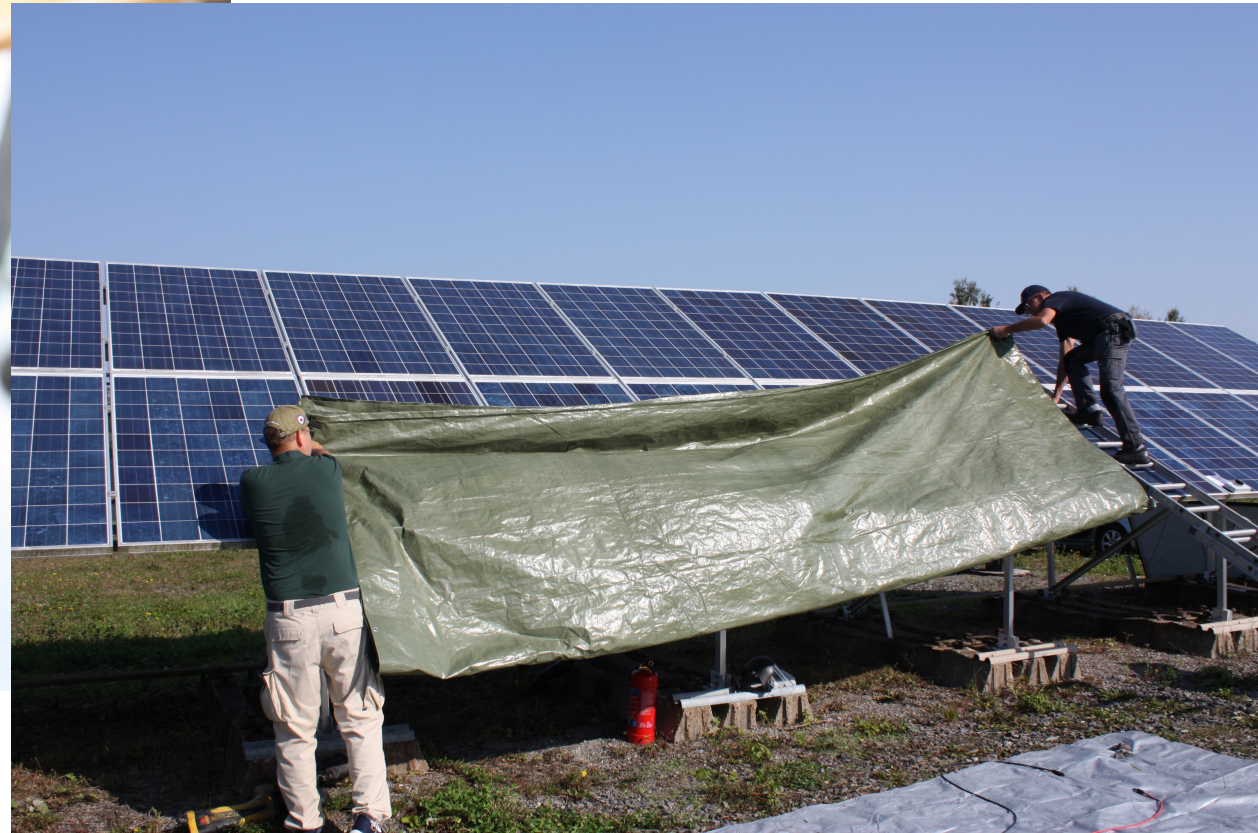
Klippning av spänningsförande kabel

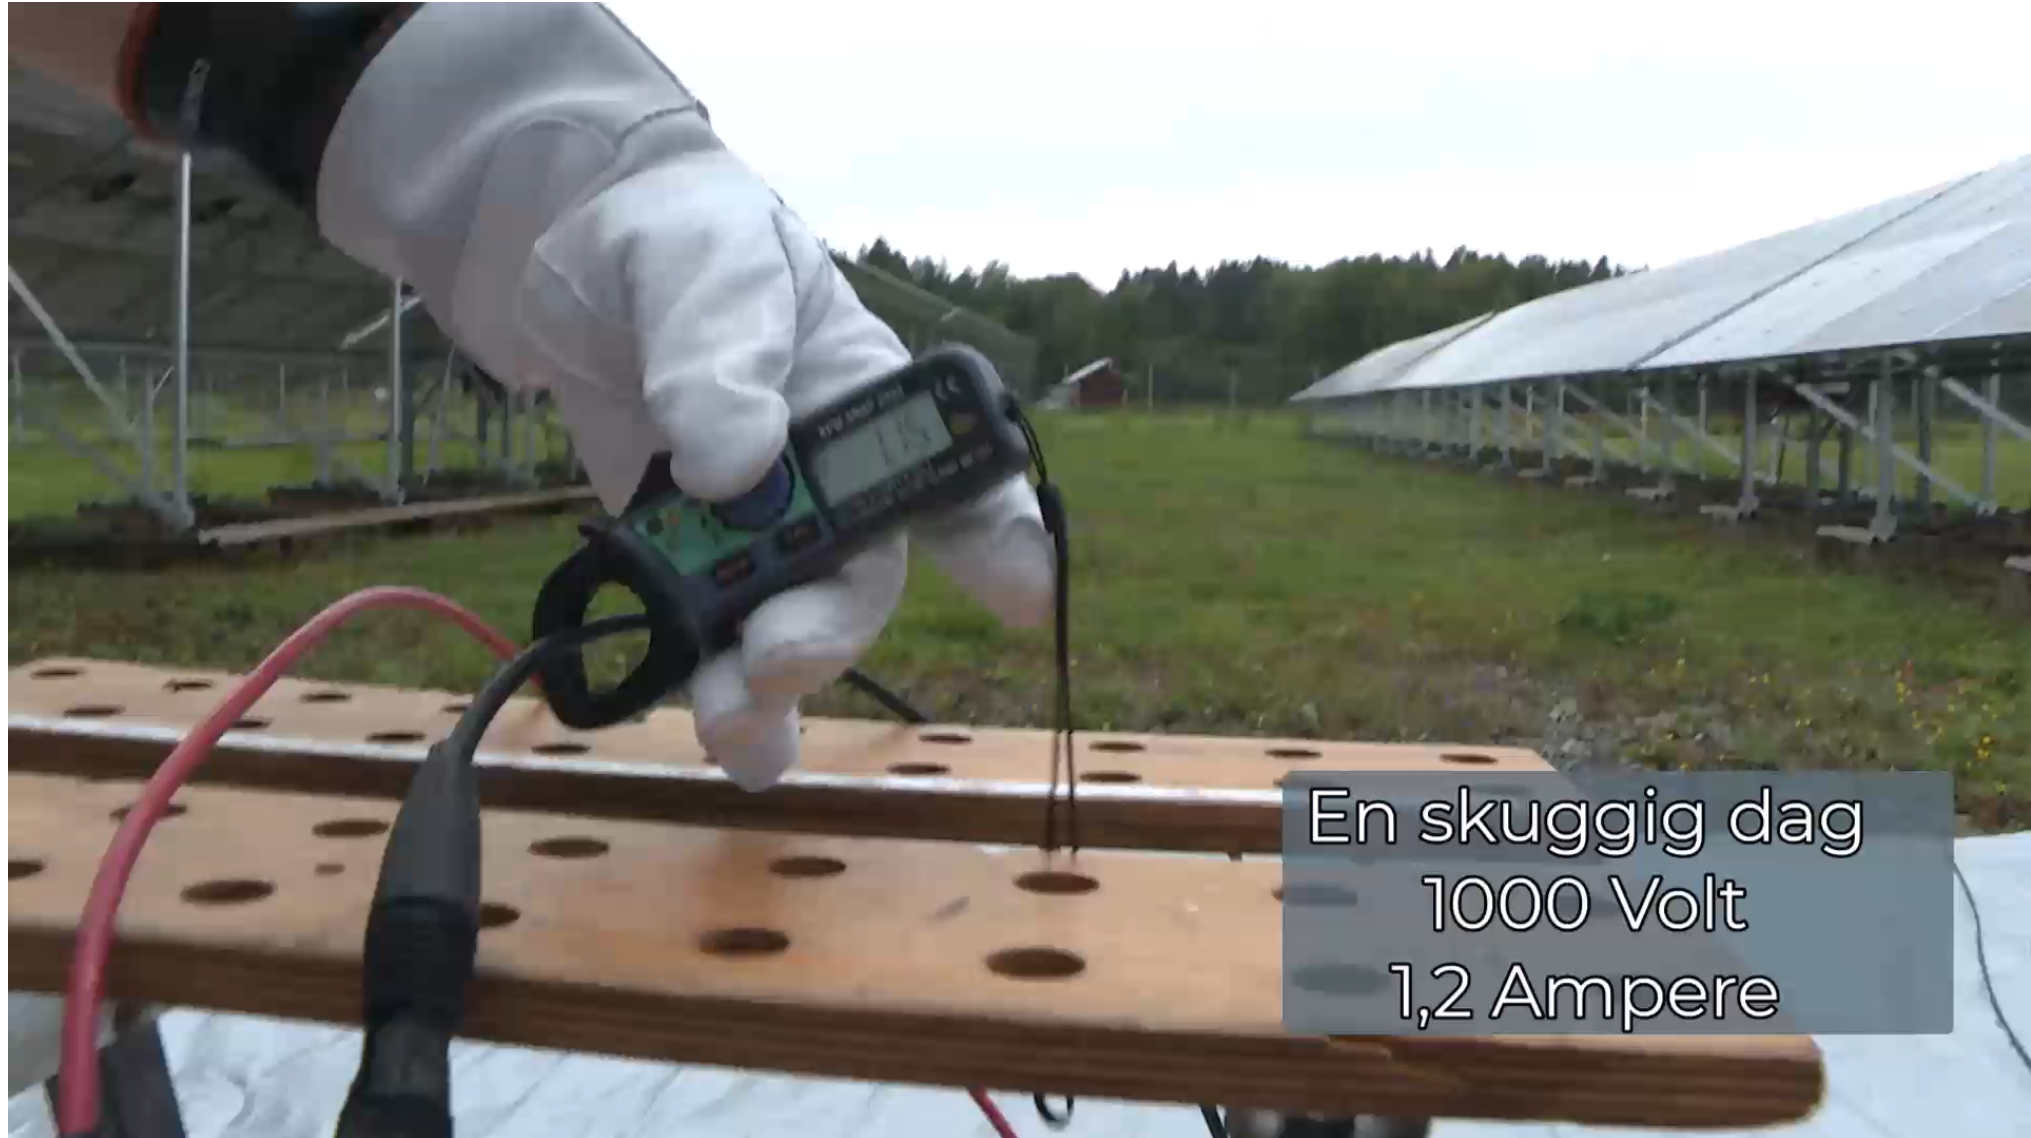
En skuggig dag
1000 Volt
1,2 Ampere

Test om solcellerna kan skapa farliga strömmar av räddningstjänstens arbetsbelysning

RESULTAT:
Räddningstjänstens arbetsbelysning
kan skapa farliga strömmar!!!

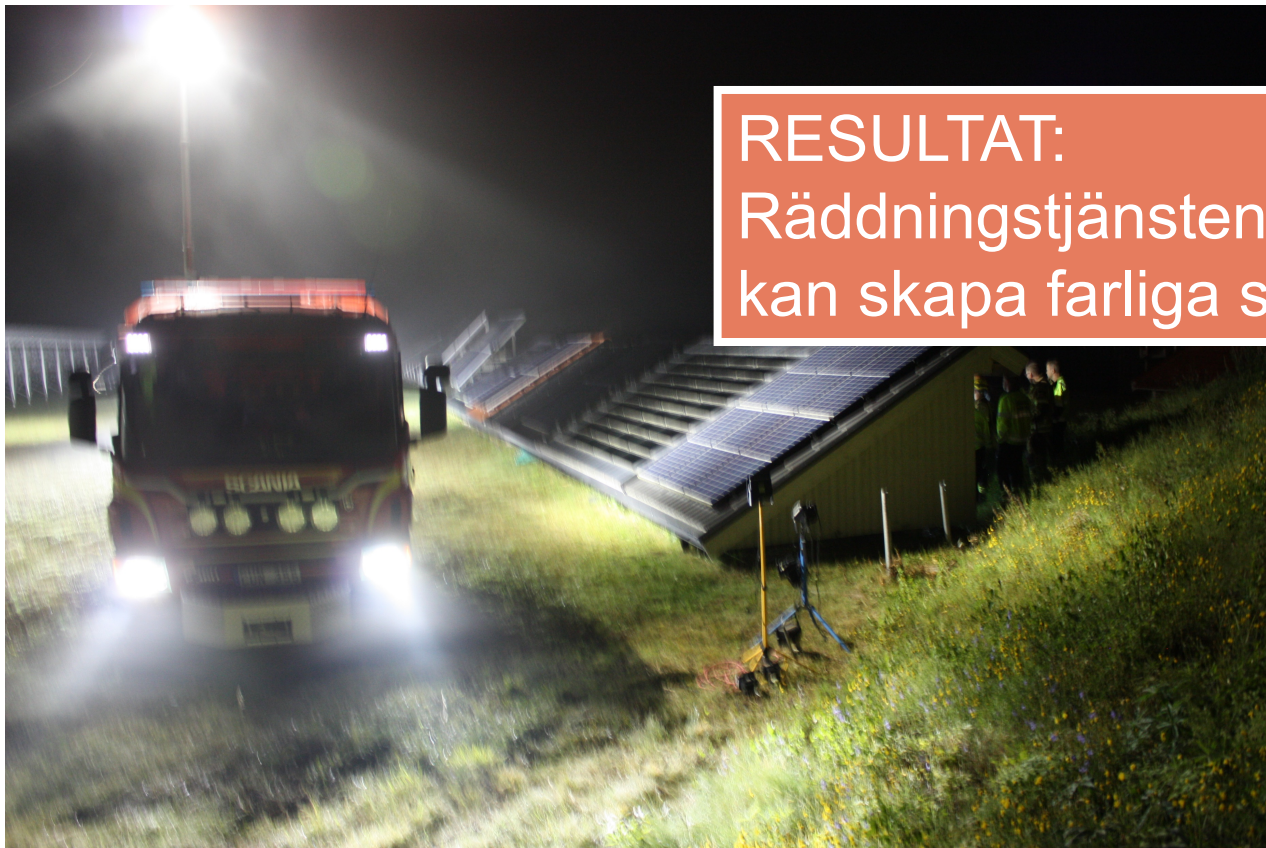
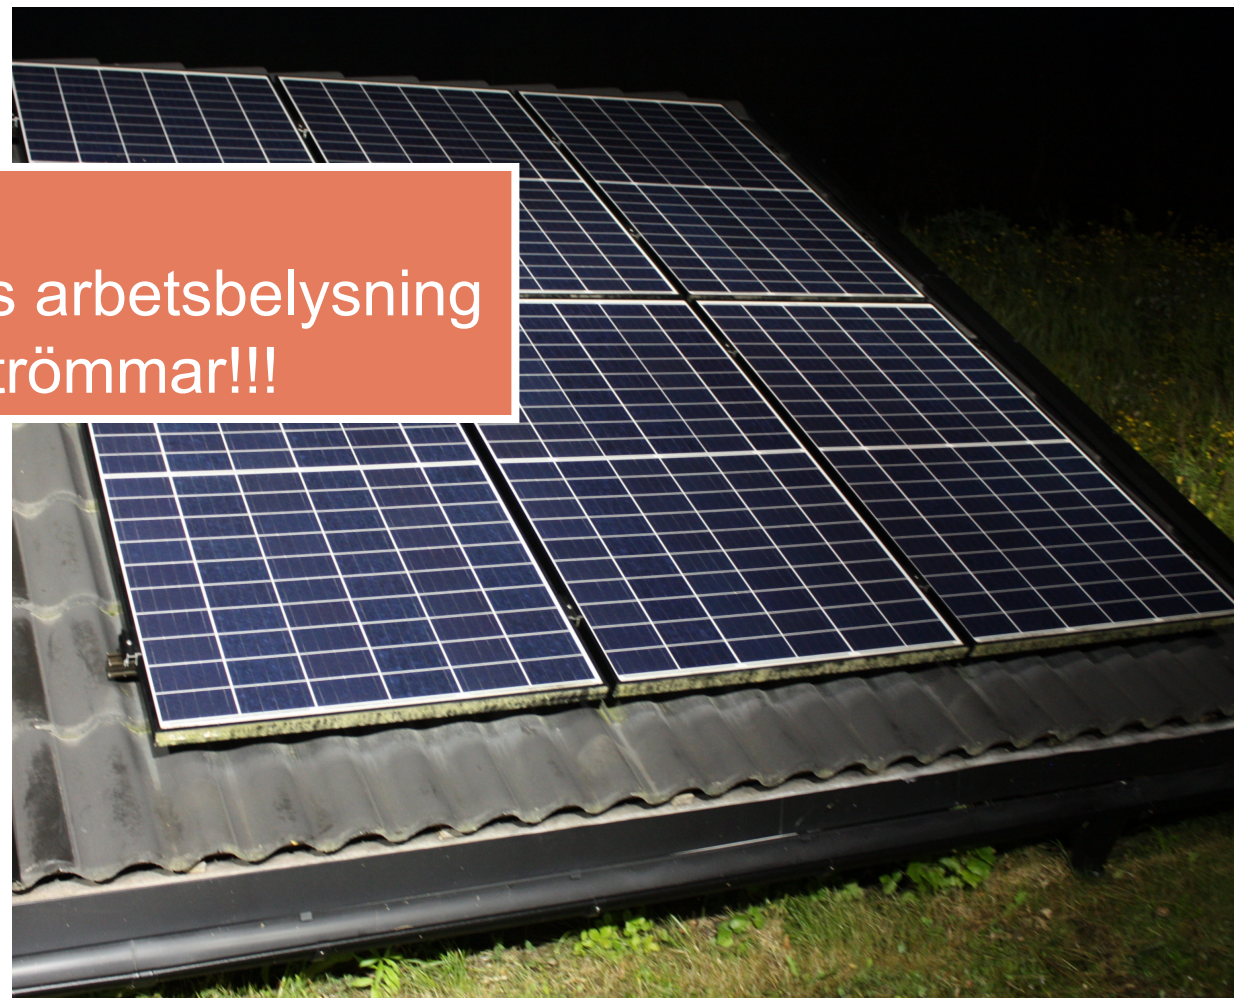
Experiment med isolationsfel/spänningssatta tak
