# Explosion pelletsanläggning

## Orsak och erfarenheter

Håkan Pettersson

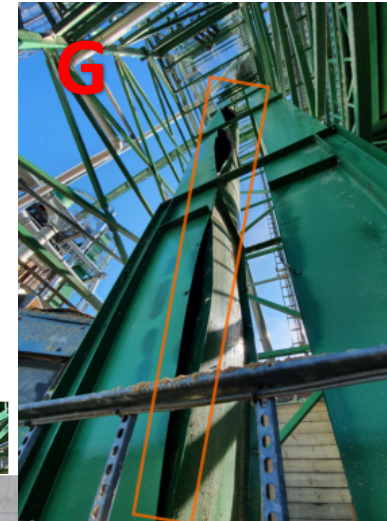
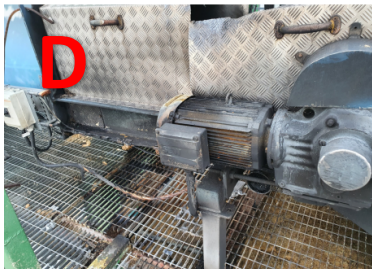
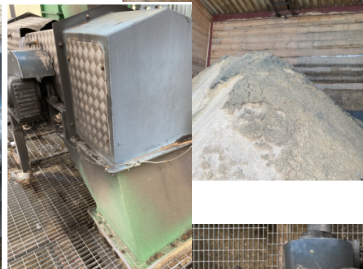
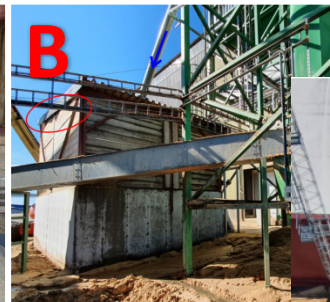
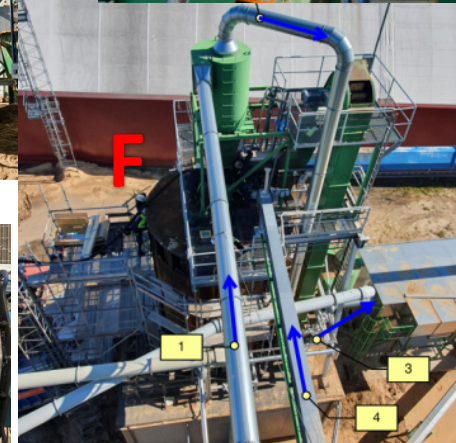
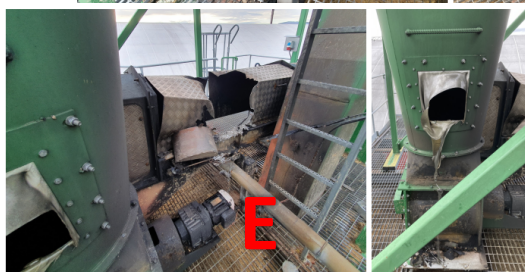
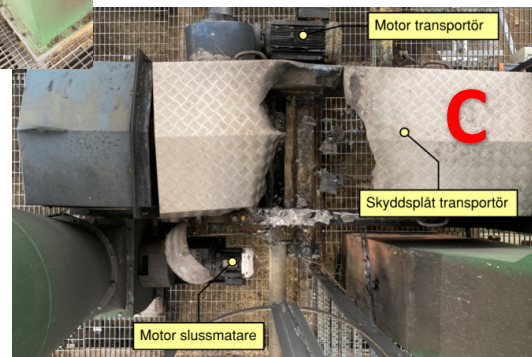
## Utredning, hypoteser och scenarion

- Tänkbara initiala startplatser, brandstiftare etc
- Spridning av brand och explosionsskador

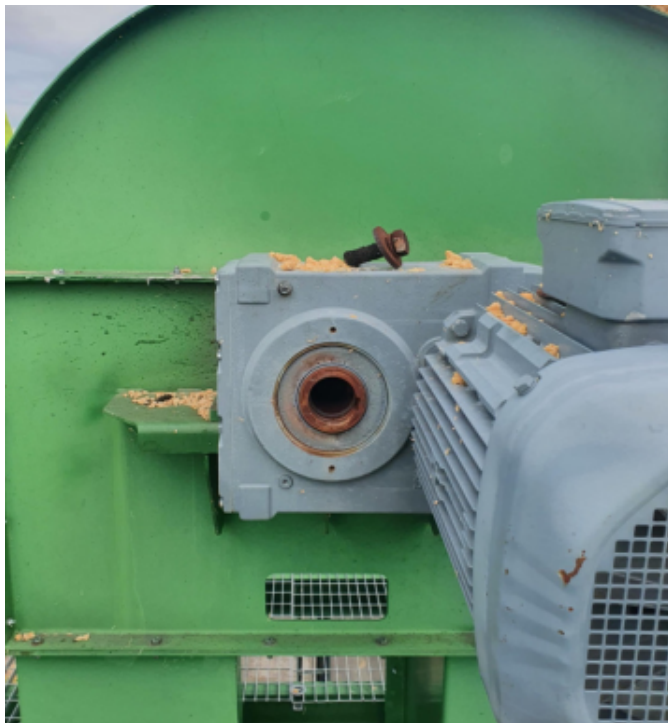
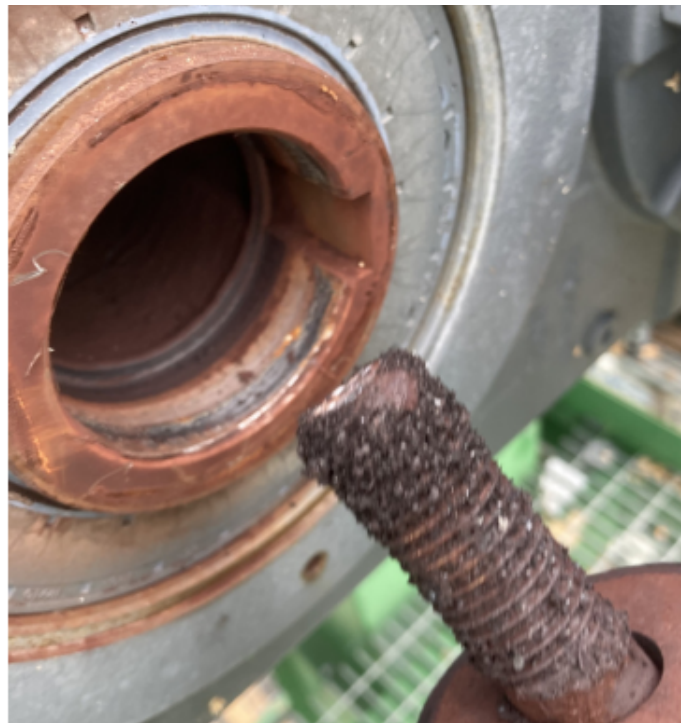
- Skopelevator utgör brandstiftare och primärbrandområdet utgörs av insida av skopelevator.
- Orsaken till branden/antändning av damm med påföljande dammexplosion, bedöms vara friktionsvärme i övre delen av elevatoren där drivtrumman kommer i kontakt med huvens plåt.
- Bakomliggande orsak till händelsen bedöms vara en kombination av felaktigt monterad axel som möjliggjort en sidoförskjutning av elevatoren samt avsaknad av automatiskt skyddssystem för att indikera felaktigt läge och stoppa elevatoren.

- Skopelevatorer är kända dammexplosionsrisker.
- En översyn rekommenderas för att se över möjlighet att tillföra automatiska kontrollsystem som larmar och stoppar systemet vid fellägen.
- Tillkommande barriärer med Fire Fly system (eller liknande).
- Tryckavlastning och explosionsisolering i kanaler och transportörer mellan "utlossningssidan" och "hammarkvarnsidan" bör övervägas.
- Utformning av skyddssystem enligt ovan rekommenderas ske i samband med översyn av riskanalys och klassningsplan för explosionsfarliga miljöer.
