# Räddningstjänsten Väst

Brand i byggnad industri, lackverkstad  
210621 klockan 09.43

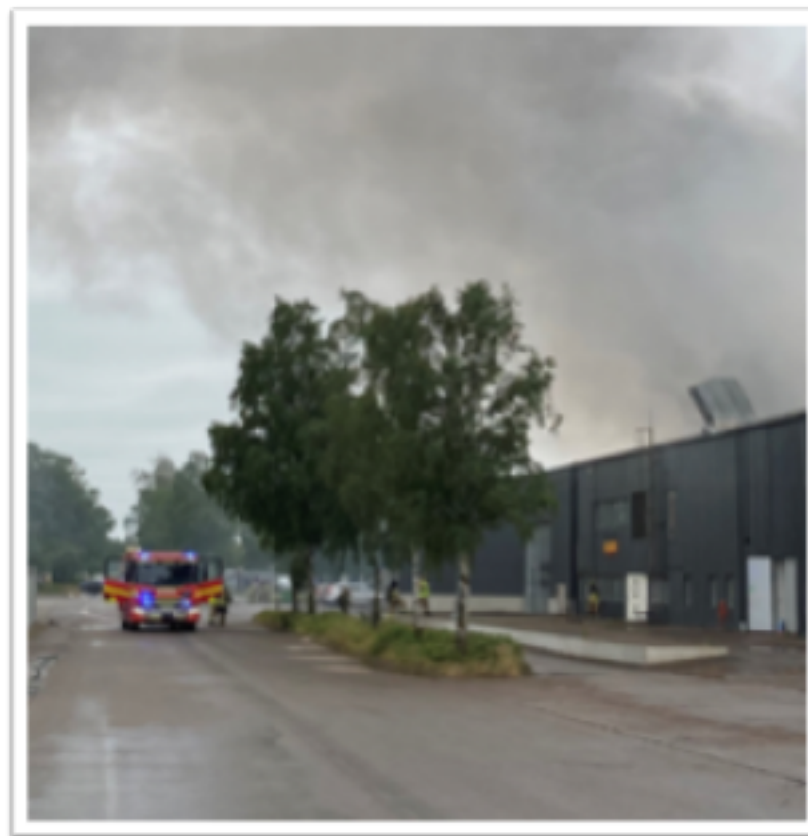
- Första enhet på plats är 255-4010 1+4.
- Körtid 2 min.
- Inriktning är rökdykning/livräddning och därefter släckning.
- Efter ca 10 min tas rökdykarna ut.

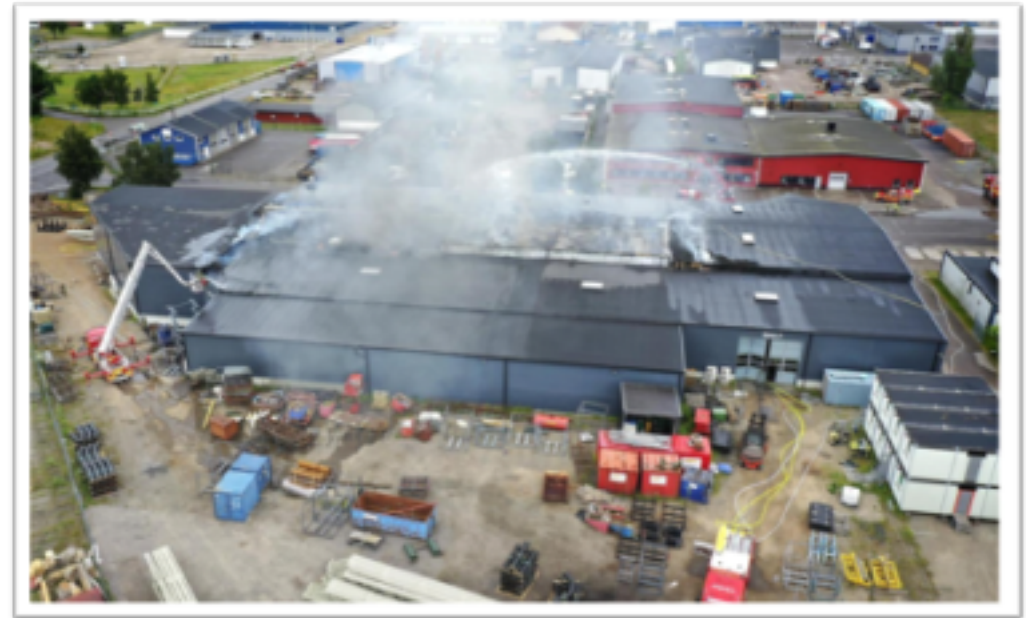
- Byggnadsras.
- Brandfarlig vara
- Röken
- Gasflaskor (detta togs bort när flaskorna tagits ut)

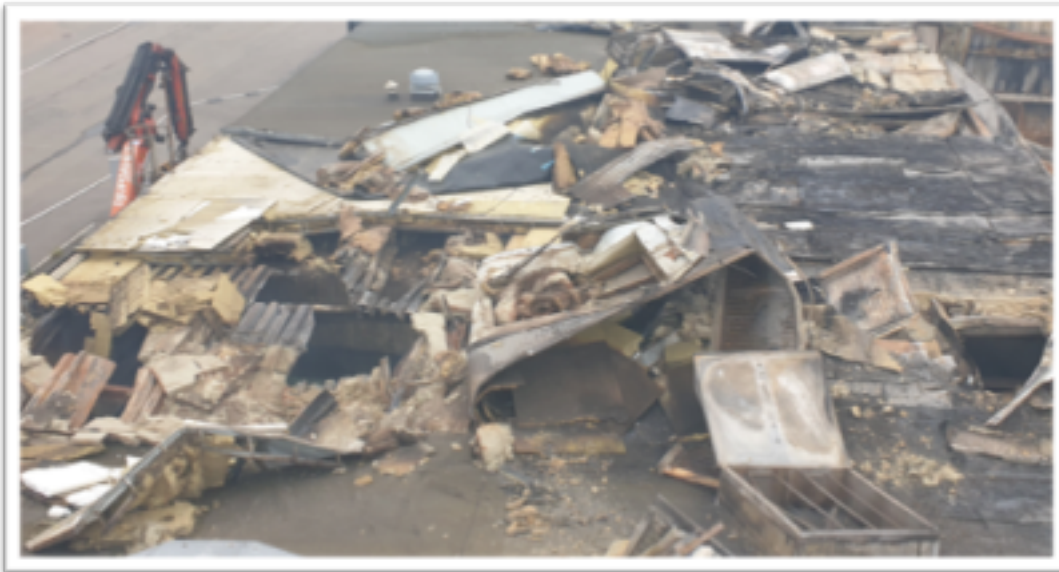
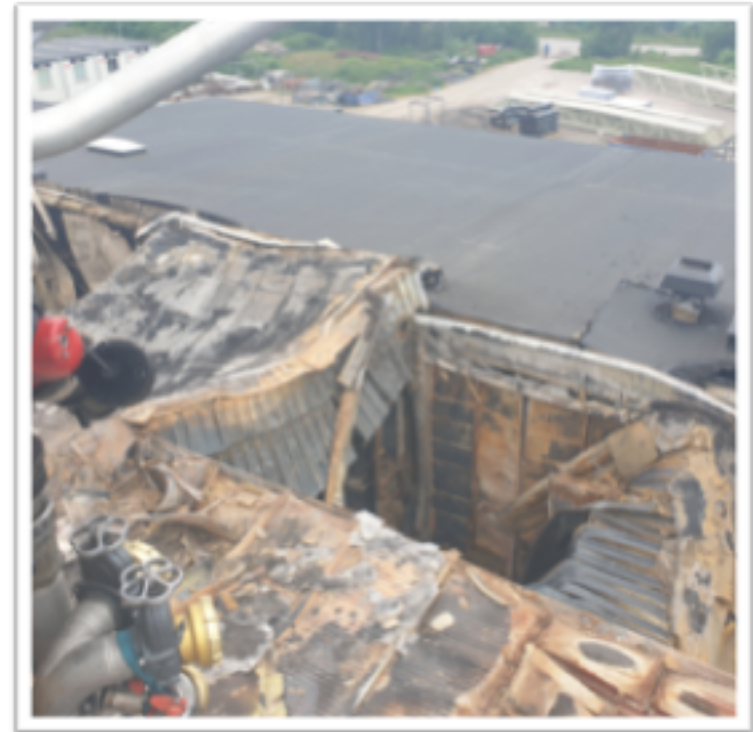
- Byggnaden är ca 3500 m<sup>2</sup>.
- Är om och tillbyggd.
- Är i ett plan förutom kontor och omklädningsrum som är i 2 plan.

Mineralull + cellplast i tak  
Plåtväggar
