# Räddningstjänsten Östra Skaraborg

Vätgasläckage i Mariestad

Erik Lyckeback

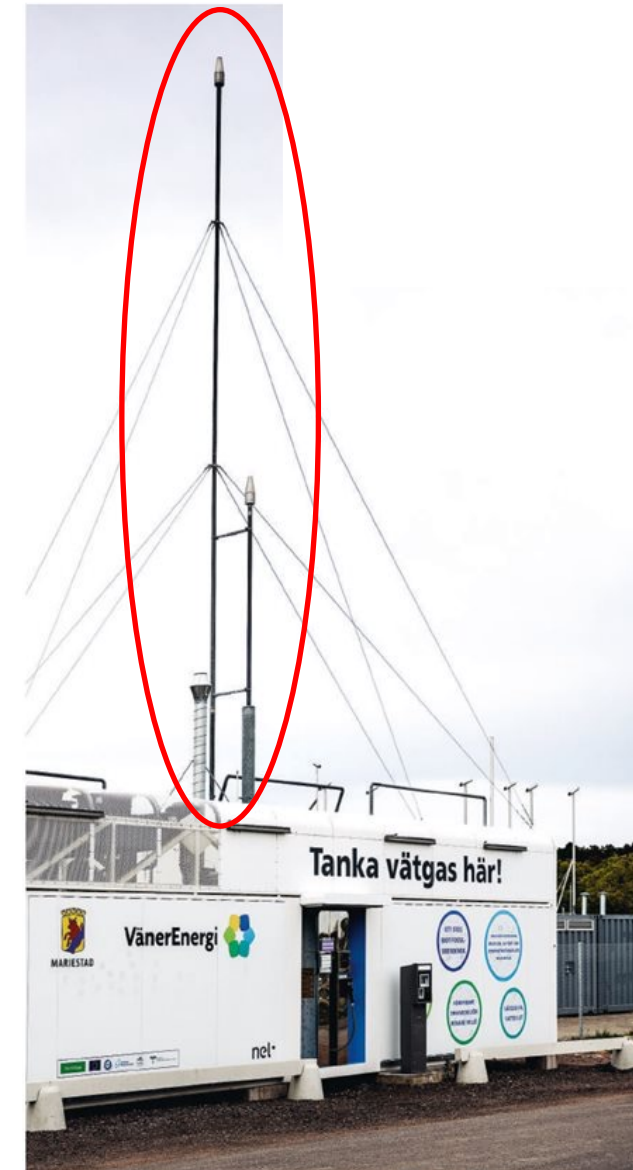
# Tankstationen

- Vätgas från flaskpaket eller produktionsanläggningen lagras i ett av två gaslager på stationens tak
  - 450 resp. 950 bar
- Tankstationen övervakas och styrs från distans av tillverkaren i Danmark
- Säkerhetssystemet bygger i stora drag på tidigt nödstopp och nedstängning av stationen vid tillbud, samt att vid behov tömma ut vätgas via en avblåsningmast
  - Automatiskt eller manuellt
- Brand- och gaslarm vidarekopplat till räddningstjänsten

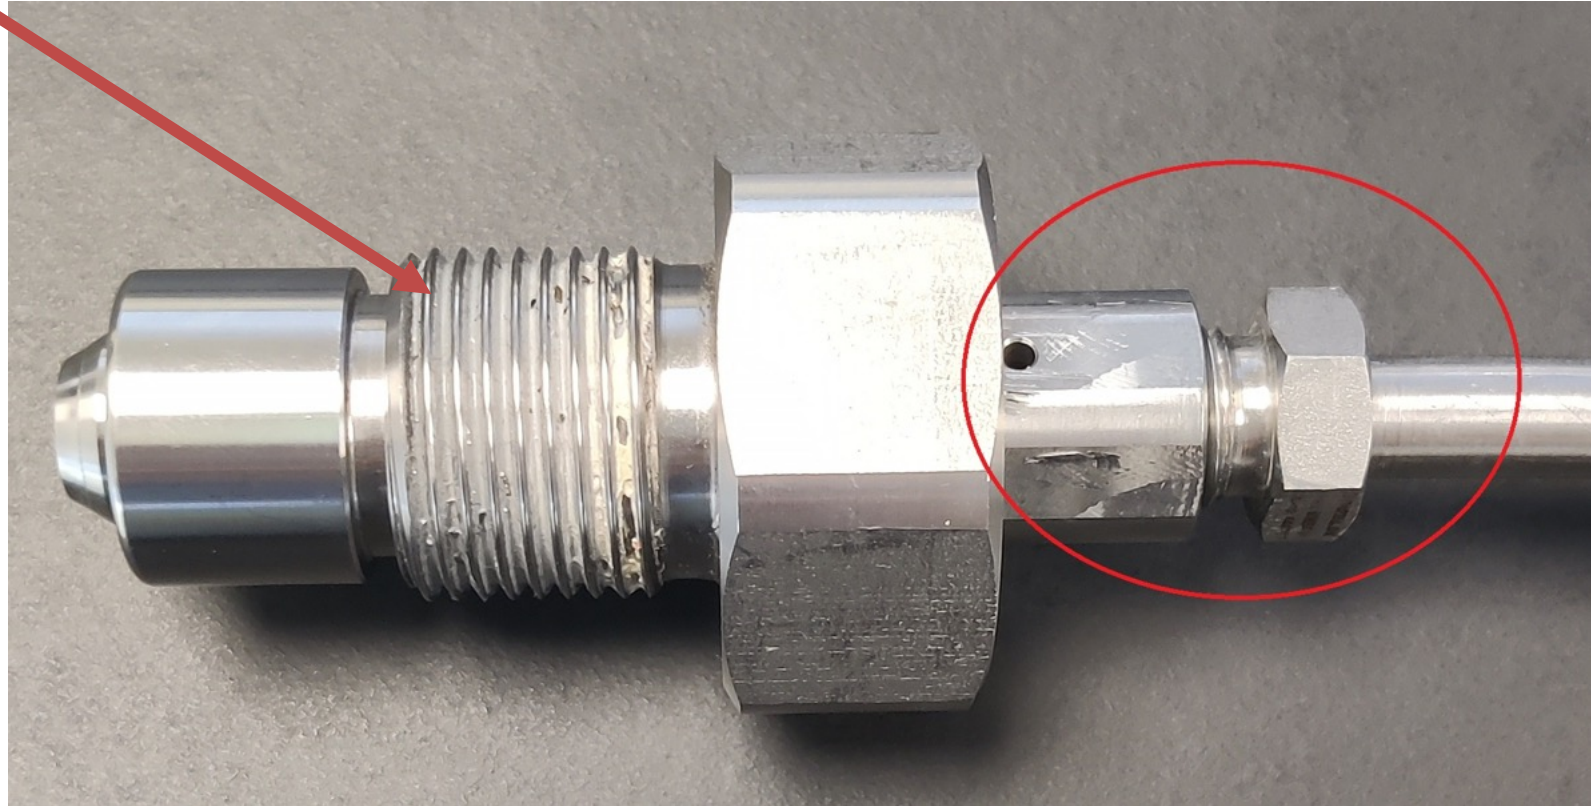
Gängad i tryckkärlet

- Utsläppet skedde ”innan” första avstängningsventil
  - Kunde inte stoppas
- Övriga säkerhetsfunktioner verkar ha fungerat som avsett:
  - Fjärrövervakning och styrning har medfört att utsläppet kunde identifieras och hanteras
  - Läckaget skedde utomhus i EX-klassad zon
  - Ingen explosiv atmosfär indikerades runt anläggningen
  - Ingen antändning skedde
- Tillverkaren bedömer att en bakomliggande orsak var vibrationer från kompressor
  - Kopplingen byttes ut och fler infästningar monterades längs rörledningen
  - Anläggningen togs därefter åter i bruk

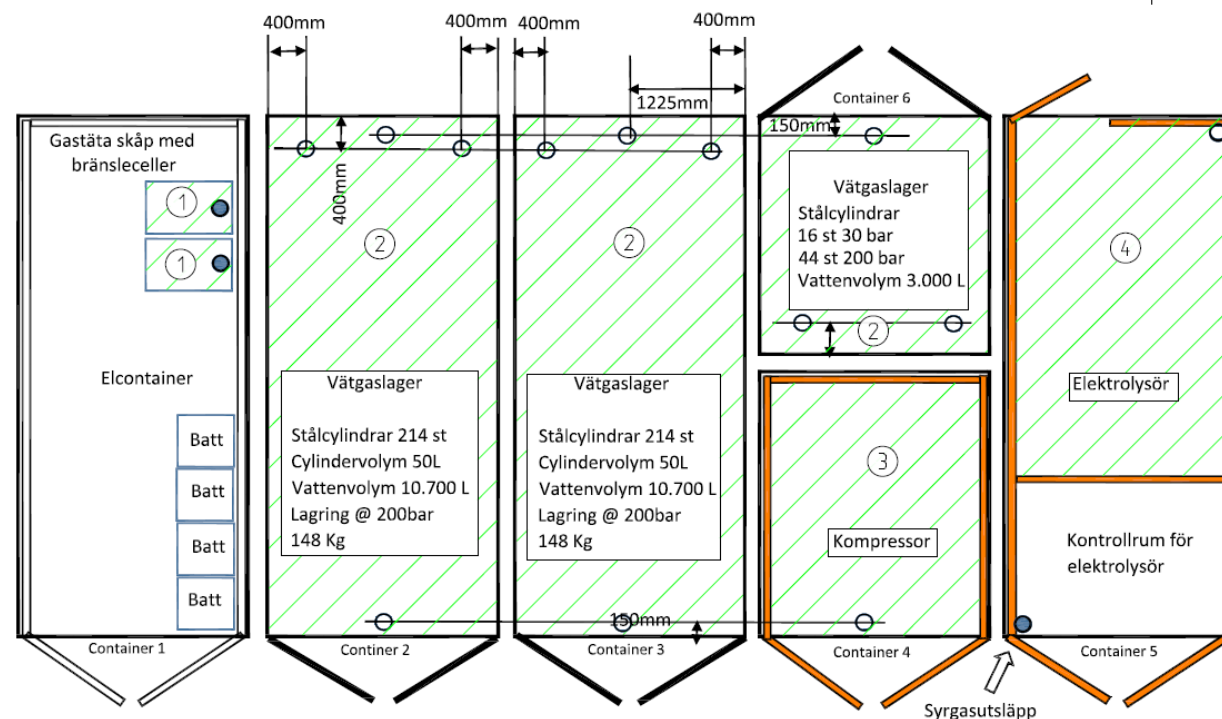
# Produktionsanläggning

- Består av totalt fem containrar som innehåller elektrolysör, kompressor, gaslager samt batterilager och bränsleceller.
  - Vätgas lagras vid 200 bars tryck i stående stålflaskor
- Skyddet av gaslagren består i stora drag av:
  - Div. avstängningsventiler och flödesbegränsare
  - Ex-klassning i samtliga utrymmen
  - Större ventilationsöppningar i golv och tak
  - Brand- och gaslarm vidarekopplat till rtj.
  - Torrörssprinkler
