# Explosion Preem

Pär Palm, Regional insatsledare  
Räddningstjänsten södra Hälsingland

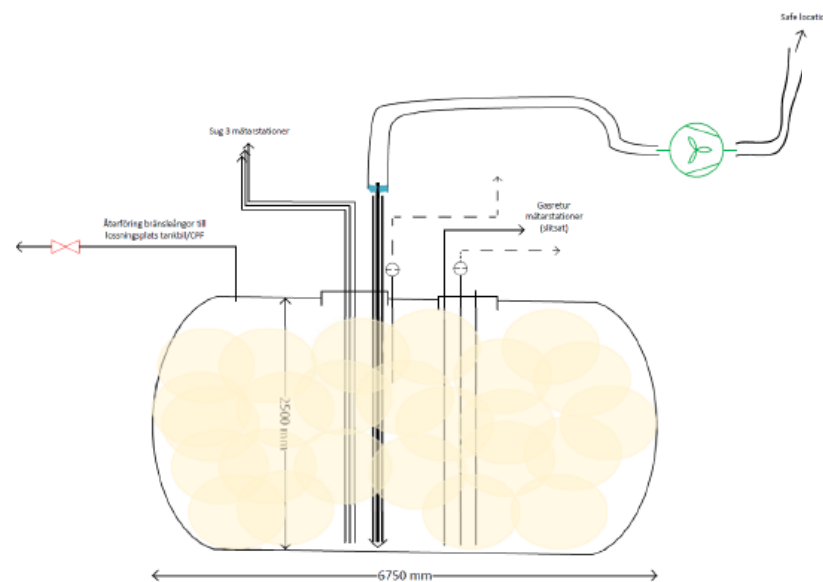
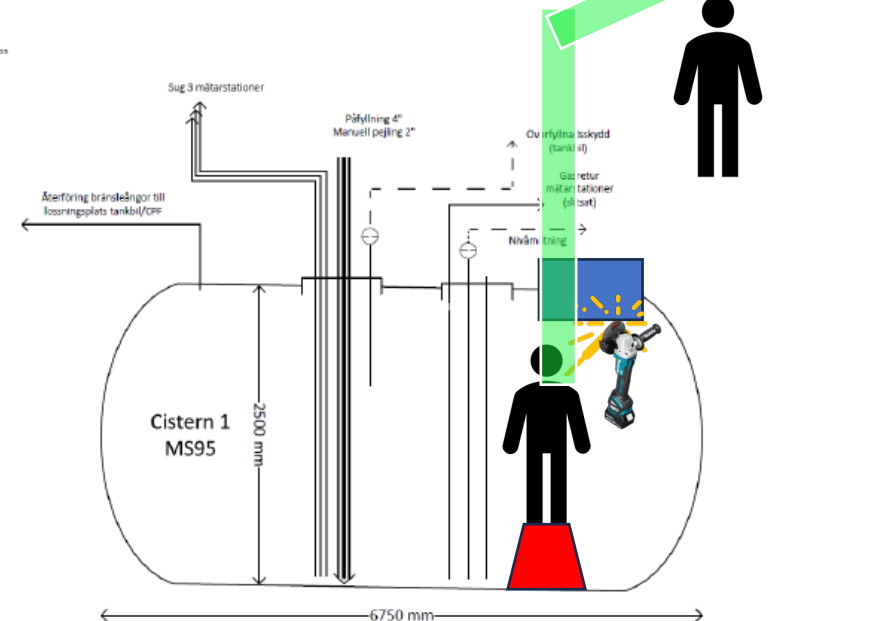
Figur 03. Schematisk bild över cisternen C1.

1. Tanken töms på vätska med en lamellpump
2. En sugfläkt monteras på pejlingsrör
3. Tanken gasfriförklaras genom att mäta utblås från fläkten.
4. Arbetet med håltagning utifrån påbörjas.
5. När nya hålet är kapat stoppas sugfläktens rör i det nya hålet i brösthöjd på U1 som kappar inuti.

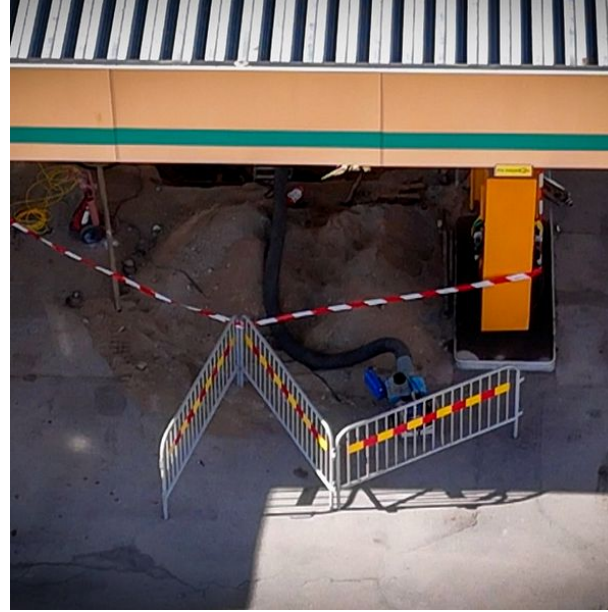
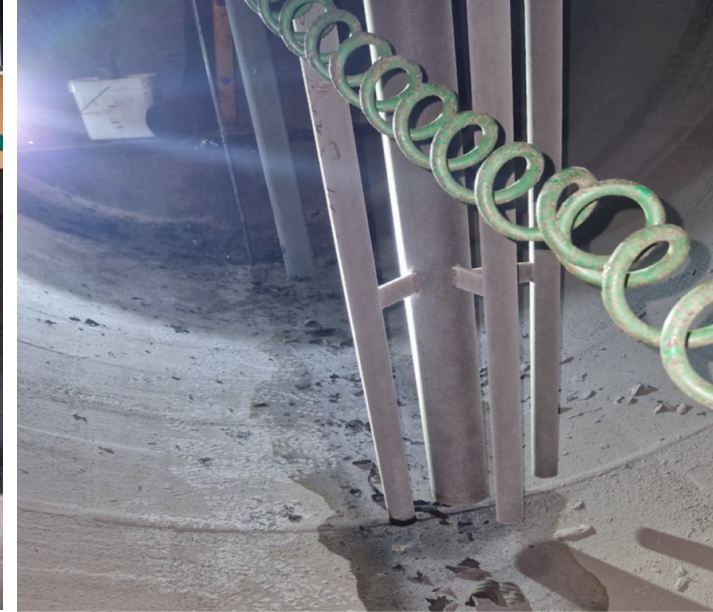
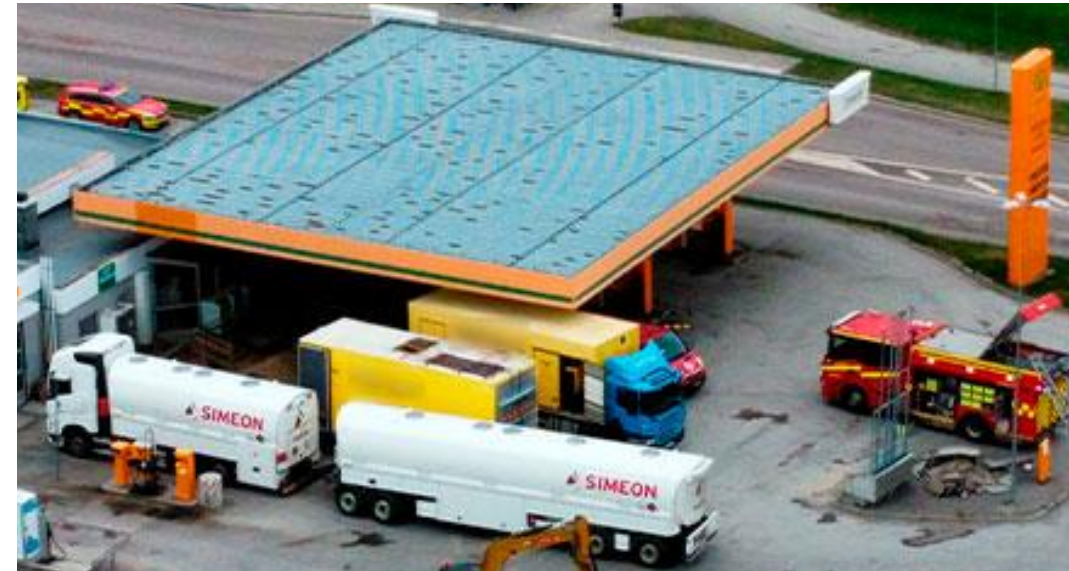
**Explosiv  
atmosfär**

- Klockan 14:00 mitt på dagen
- Explosion i bränslecistern (95)
- EX-miljö
- Folkmassa
- Stark doft av bensin
- Vätska i botten av cistern
- Inriktning att ångor gått bakvägen efter lossning från tankbil.

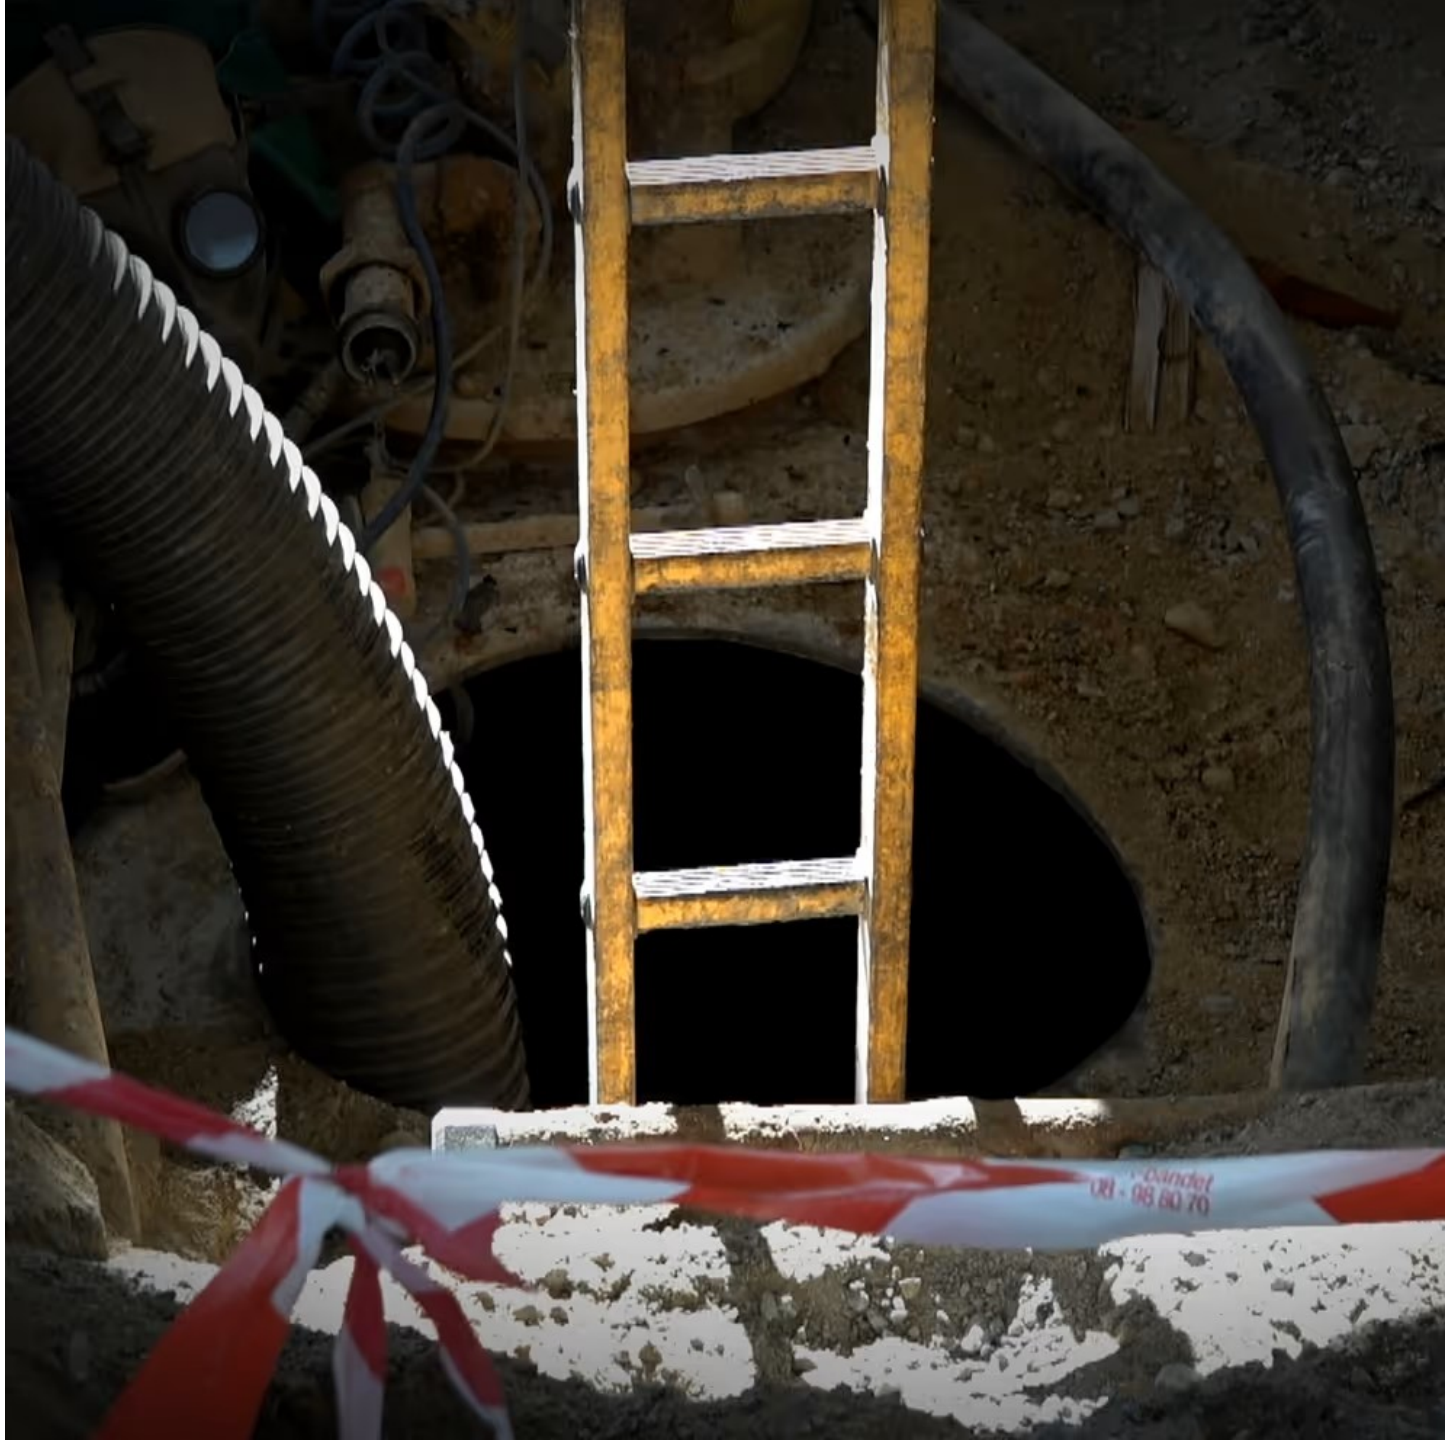
När tanken var tömd på vätska och gas skulle sugas ur med fläkt så har fläkten antagligen sugit emot vakuum då ingen tilluft var öppen.

Fläkten suger i ett rör som mynnar i botten av tanken i 2h 45min, normalt beskrivs det som att denna procedur tar flertalet timmar eller över natten.

Tanken gasfriförklaras vid fläktens utblås.

Vid håltagning av det nya hålet så kommer ny luft in i tanken.

När det nya hålet är öppet flyttas sugslangen till det nya hålet, med ett nedstick om ca 0,7m ner i tanken. Vilket är 1,8m från botten av tanken.

Detta medför att fläkten inte kan suga upp gaser från botten, fläkten beräknas kunna suga ett par decimeter från slangen.

När U1 går ner i tanken görs ingen ny gasmätning i tanken eller i utblås från fläkt.

Antändningen kommer ca 5 minuter efter påbörjad slipning i tanken.

**Slutsats:** Att cisternen inte evakuerades tillräckligt väl inför start av arbete är den troligaste och enda realistiska förklaringen till brandförloppet.
