**2022-11-28 Rv 26**

**”Nissastigen”**

**Halmstad/Övraby**

**Trafikolycka tankbil-personbil  
personbilsföraren omkommer  
omg.**

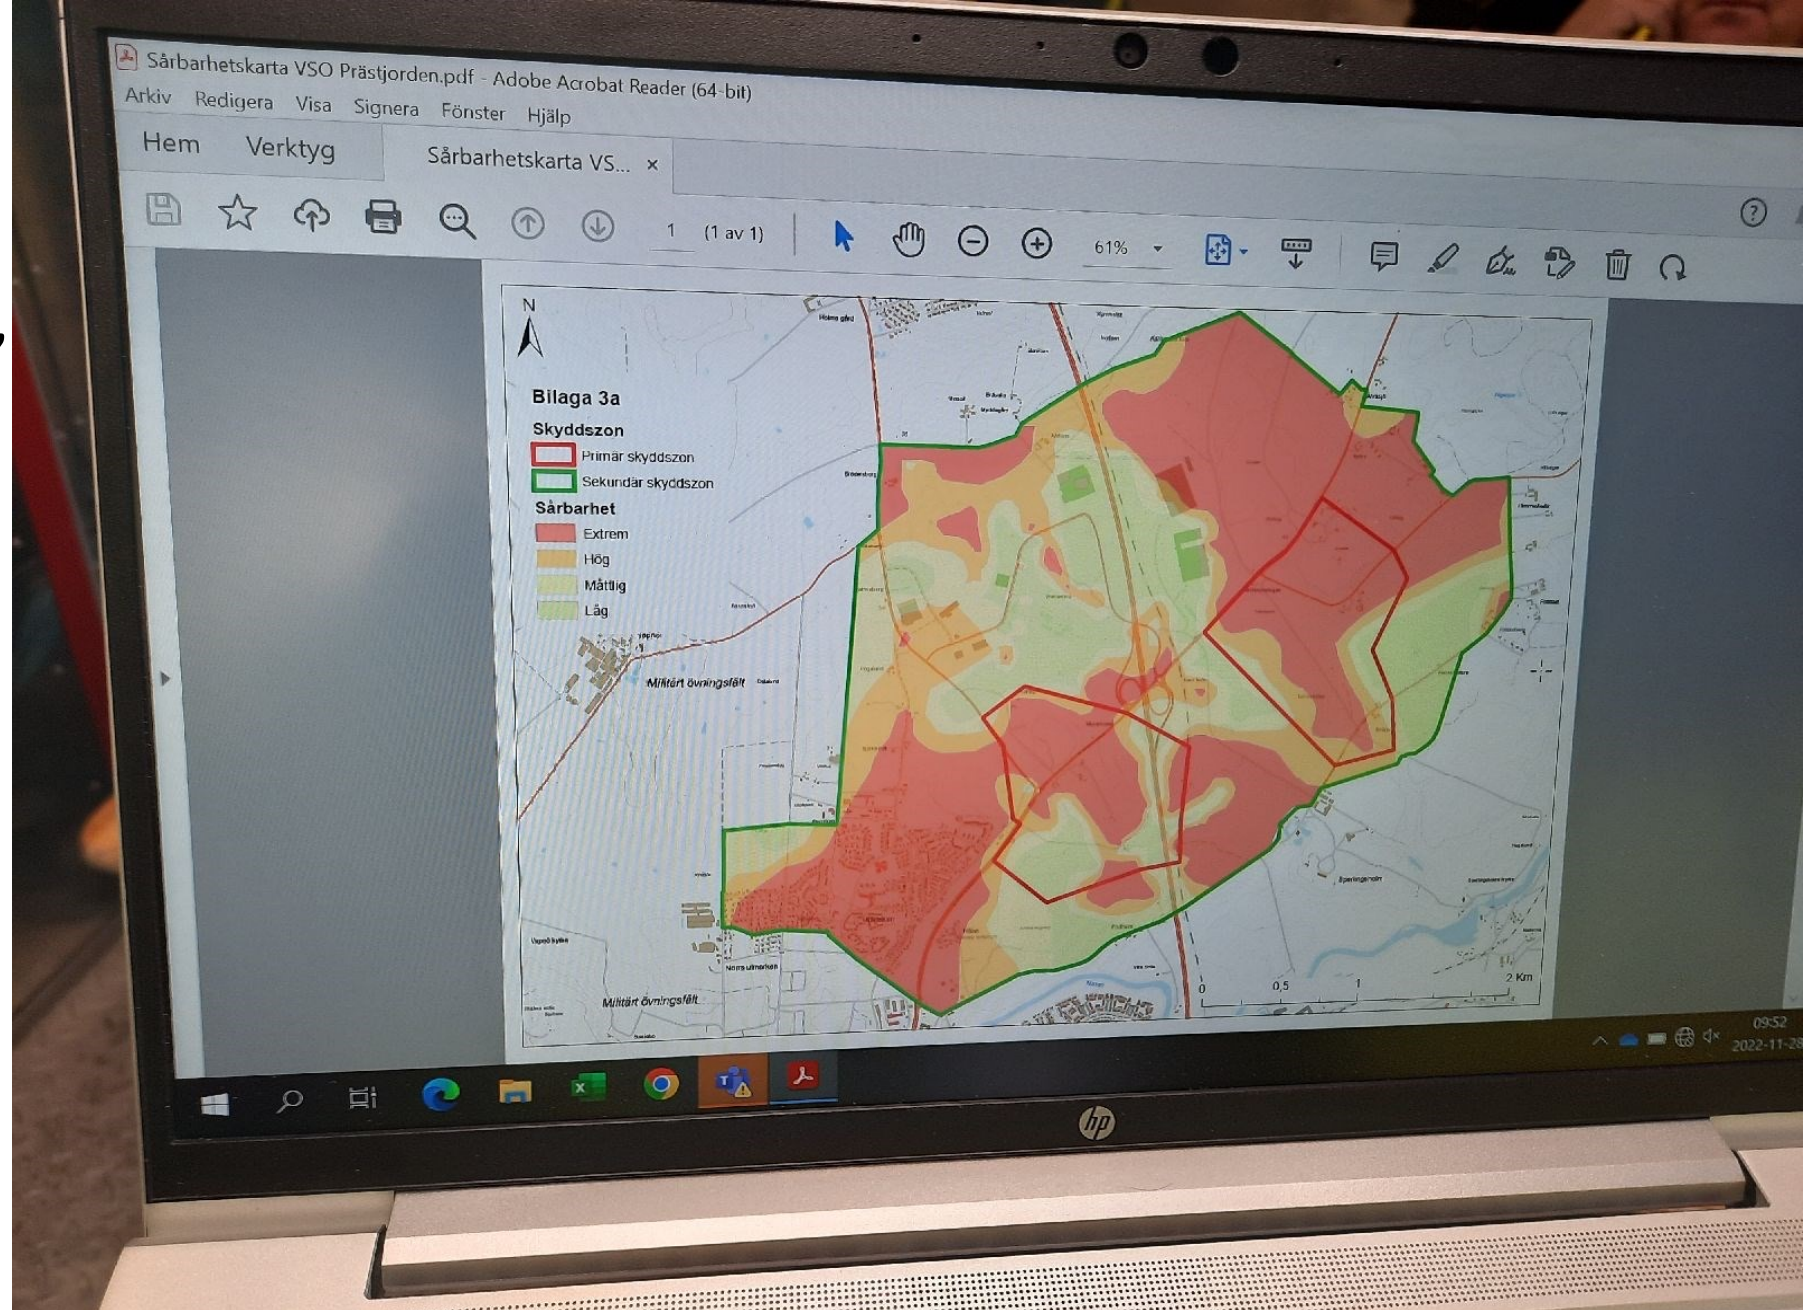
**Sårbarhets kartan lyser rött,  
område för blivande  
vattentäkt**

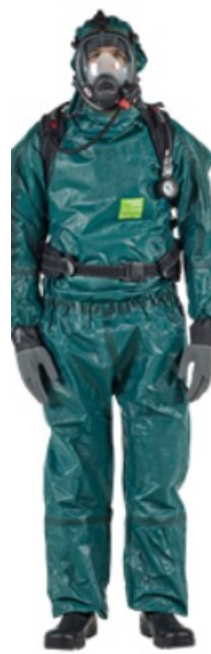
**Skyddsnivå kemdräkt typ 3 och filtermask vid håltagning och läktring.**

**Pump från ny tankbil användes och övrig läktringsutrustning från kemeneheten.**

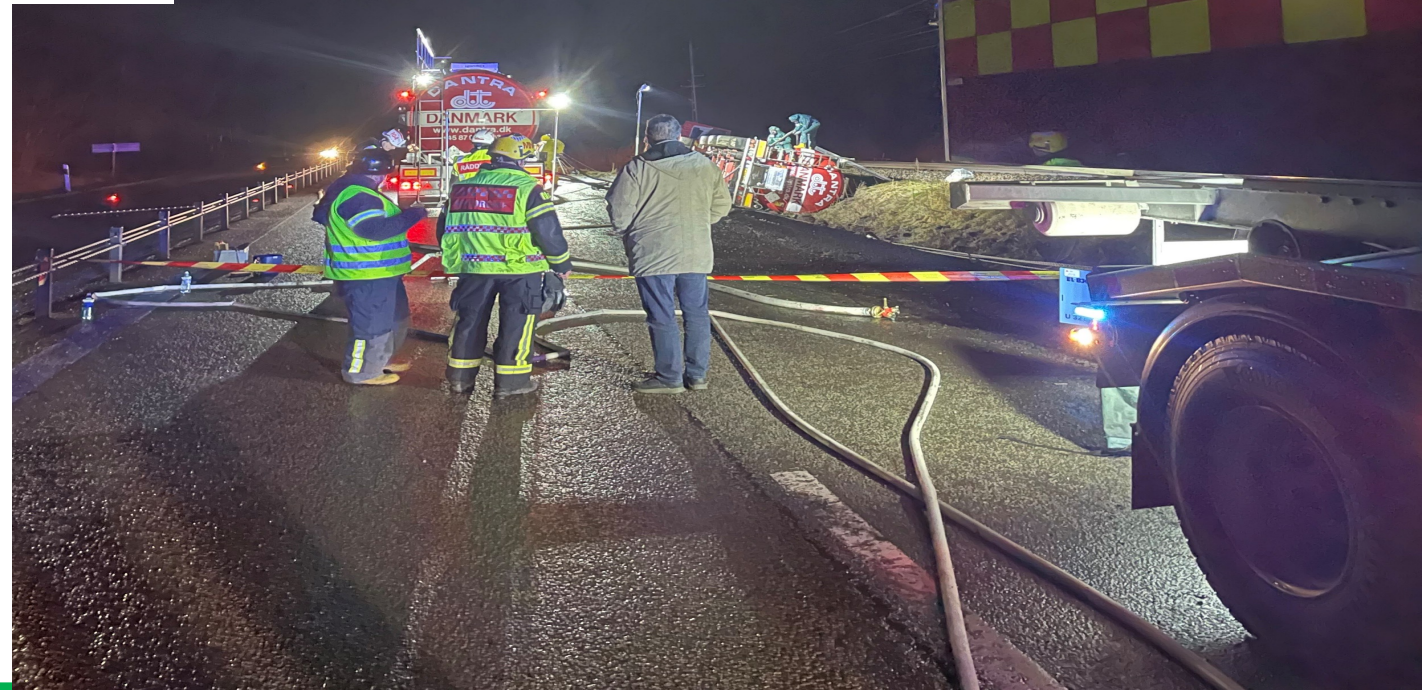
- **Bärgning av fordonet med välutbildad personal med kunskap om farliga ämnen.**

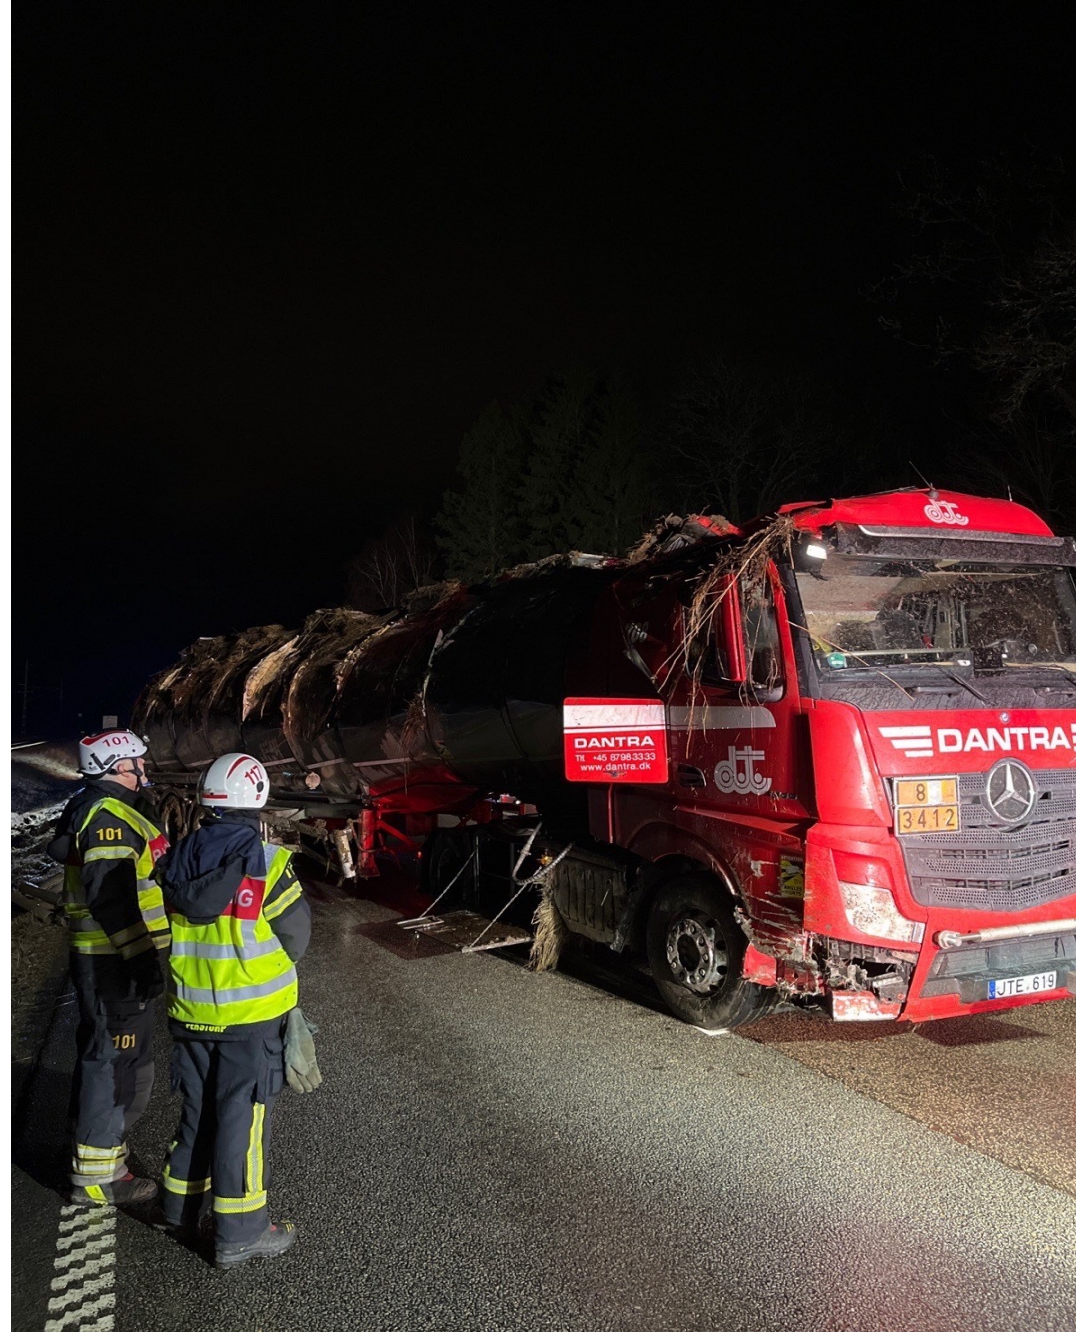
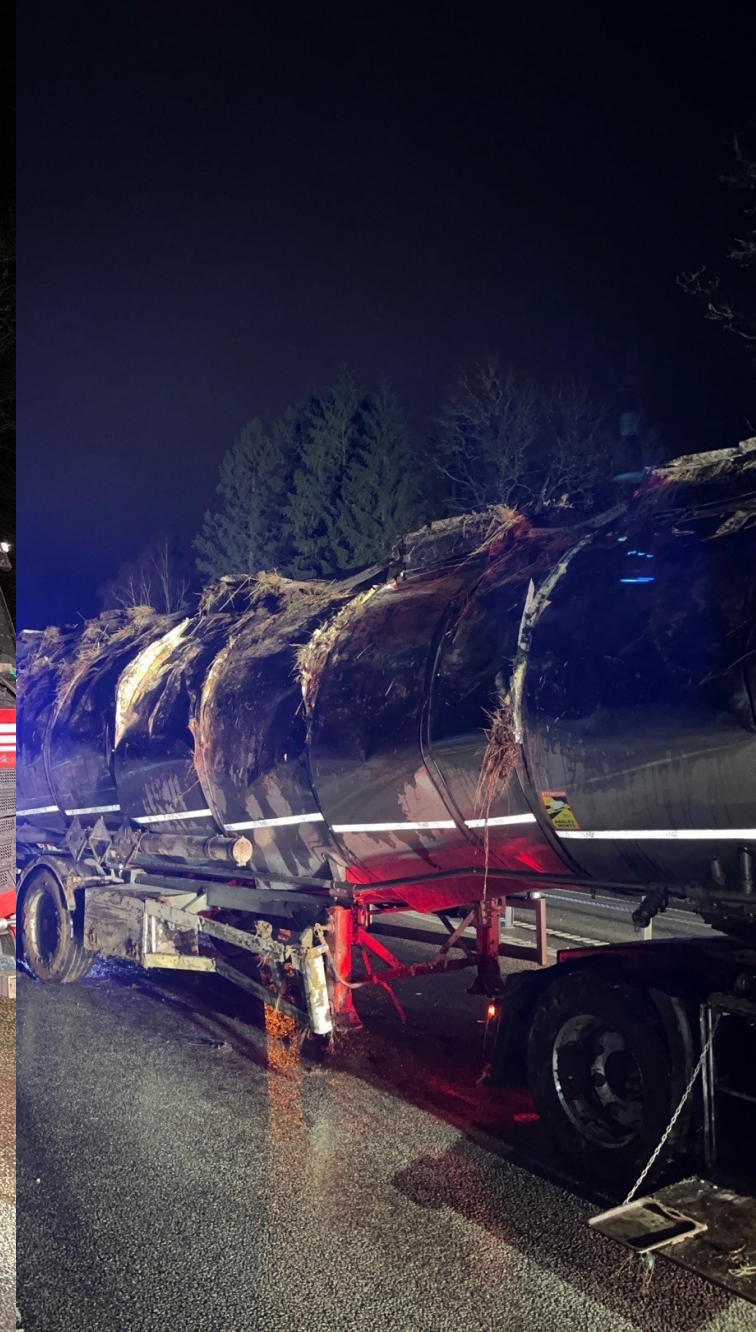
**Dragbilen och tanktrailern  
svårt skadade (skrot)  
Efter bärning drogs  
ekipaget till tanktvätt och  
därefter till Danmark.**
