Brand i gasdriven sopbil

INSATSUTVÄRDERING

Skyttegatan, Karlsborg
2021-06-03 – 2021-06-04

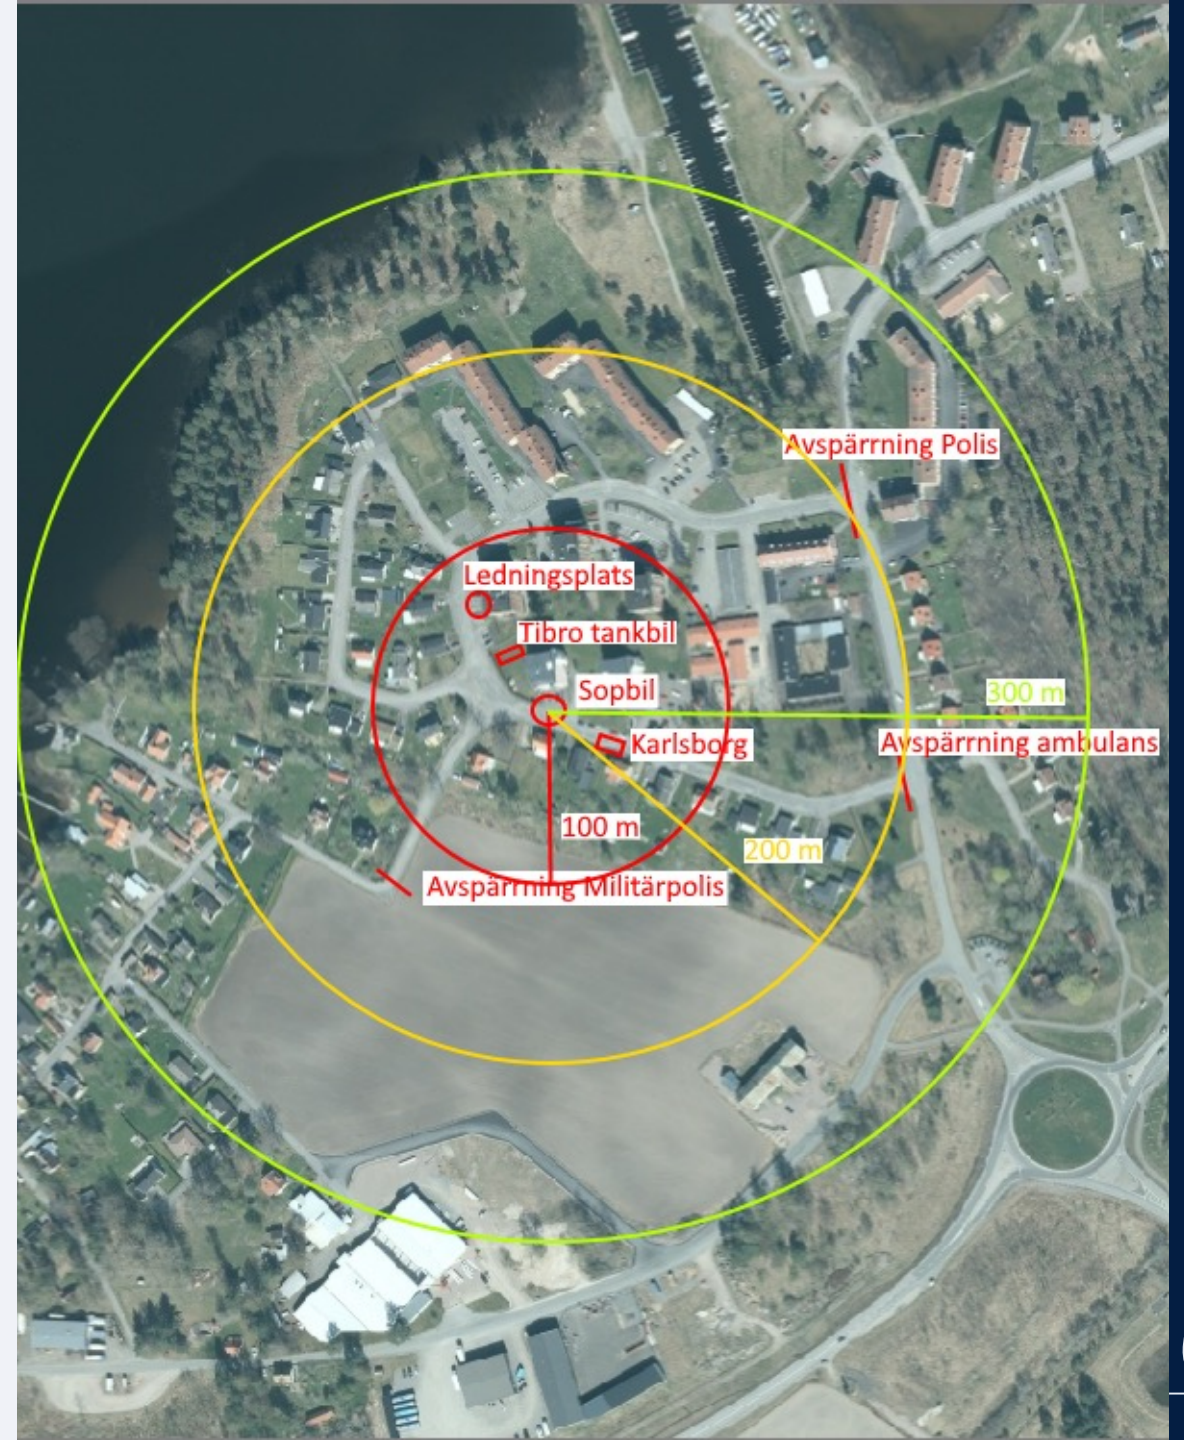
- Karlsborgs RIB startar upp insatsen
 - Avvisar personer i närheten och inrymmer boende
 - Dämpar branden med vatten, från skydd, för att hindra vidare brandspridning
- Uppbyggnad av resurser
 - Ytterligare 1+4 ansluter strax före IL och RCB
 - Ledig RCB stöttar i ledningscentralen
 - Polis, ambulans och MP upprättar avspärningar
- Vattenbegjutning upphör på inrådan av ledningscentralen

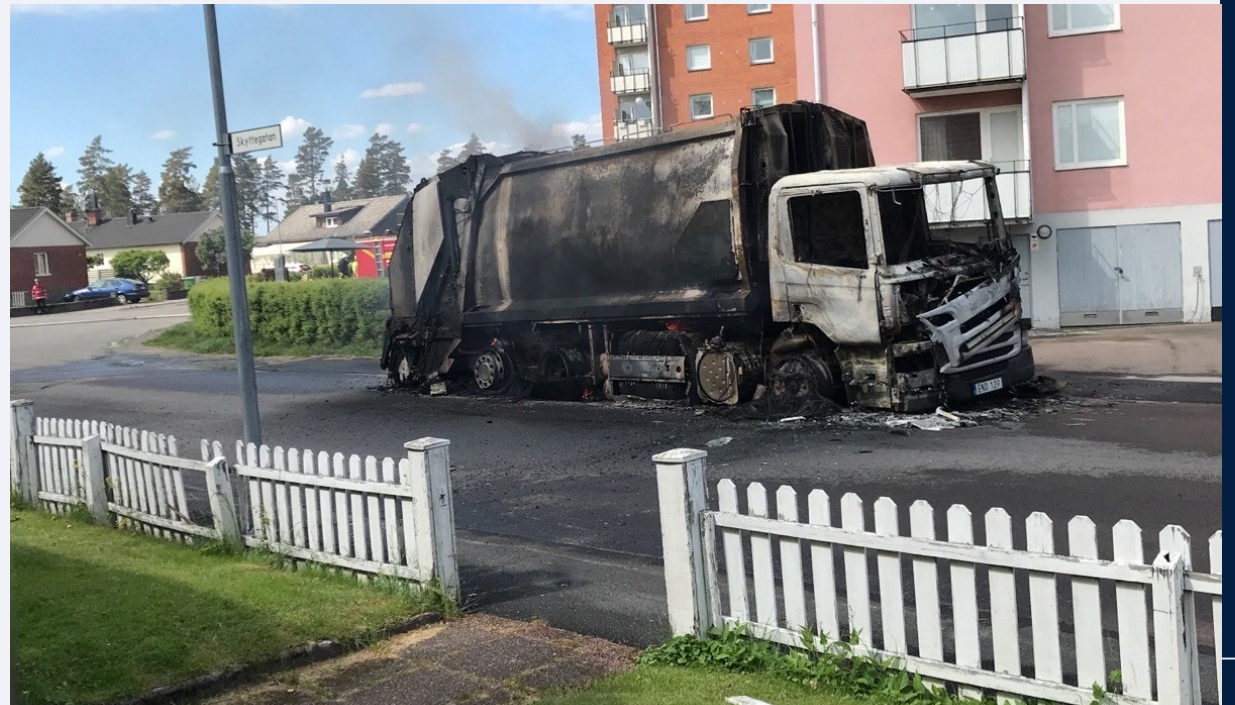
- Branden tillåts brinna ut, släckning genomförs när enbart däckrester brinner
- Fordonets tankar kyls i intervallen samtidigt som temperaturen mäts
- När tankarna når 50-60 °C bedöms risken vara låg
- Avspärningar upprätthålls

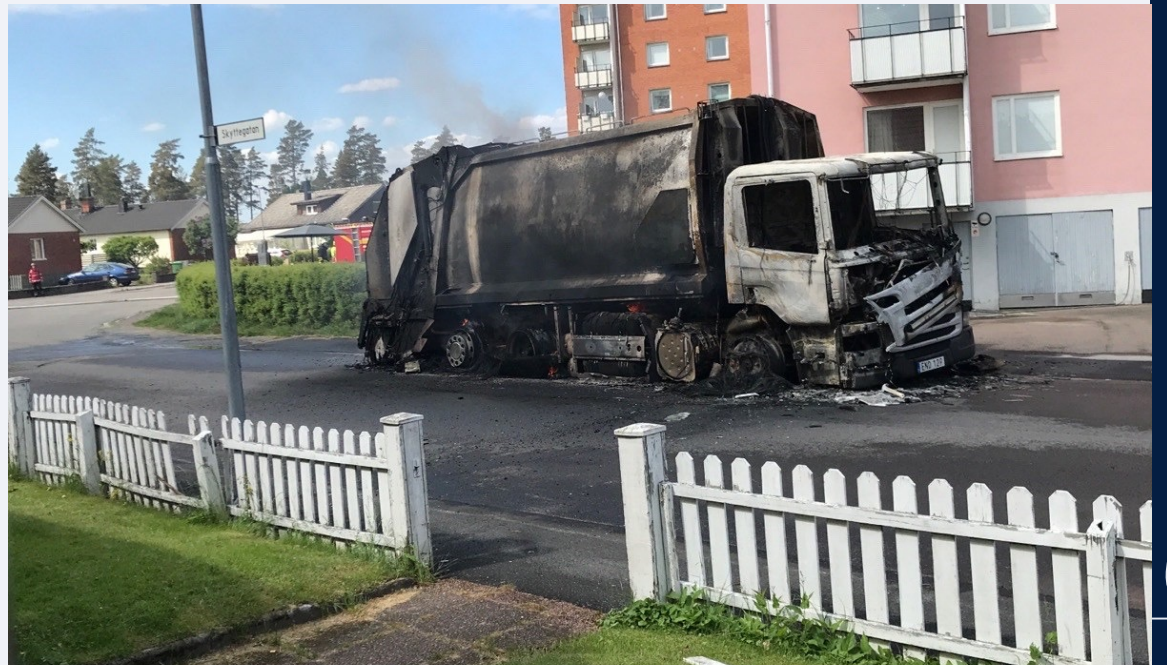
- Informationssökning pågår
- Kontakt med externa organisationer
 - Karlsborgs kommun via säkerhetssamordnare, kommunchef m.fl.
 - MSB
 - Scantias jour
 - Företag som utför avfacklingar
