2023-11-24 Torsås kommun, Kalmar län.  
Tankbil med släp som gått av en smal väg  
som var glashal.

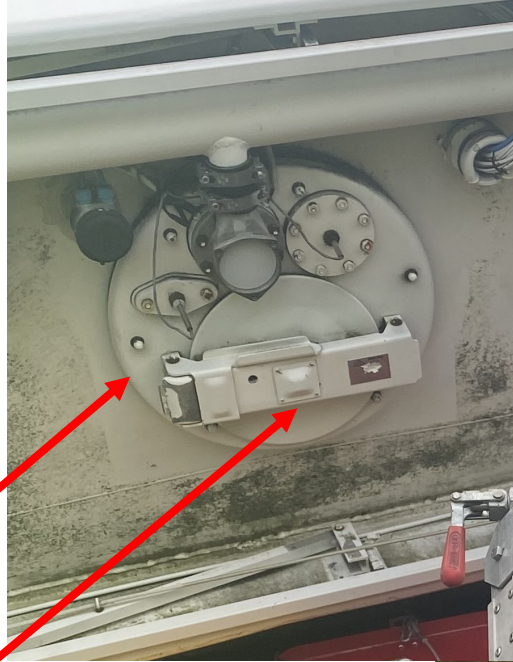
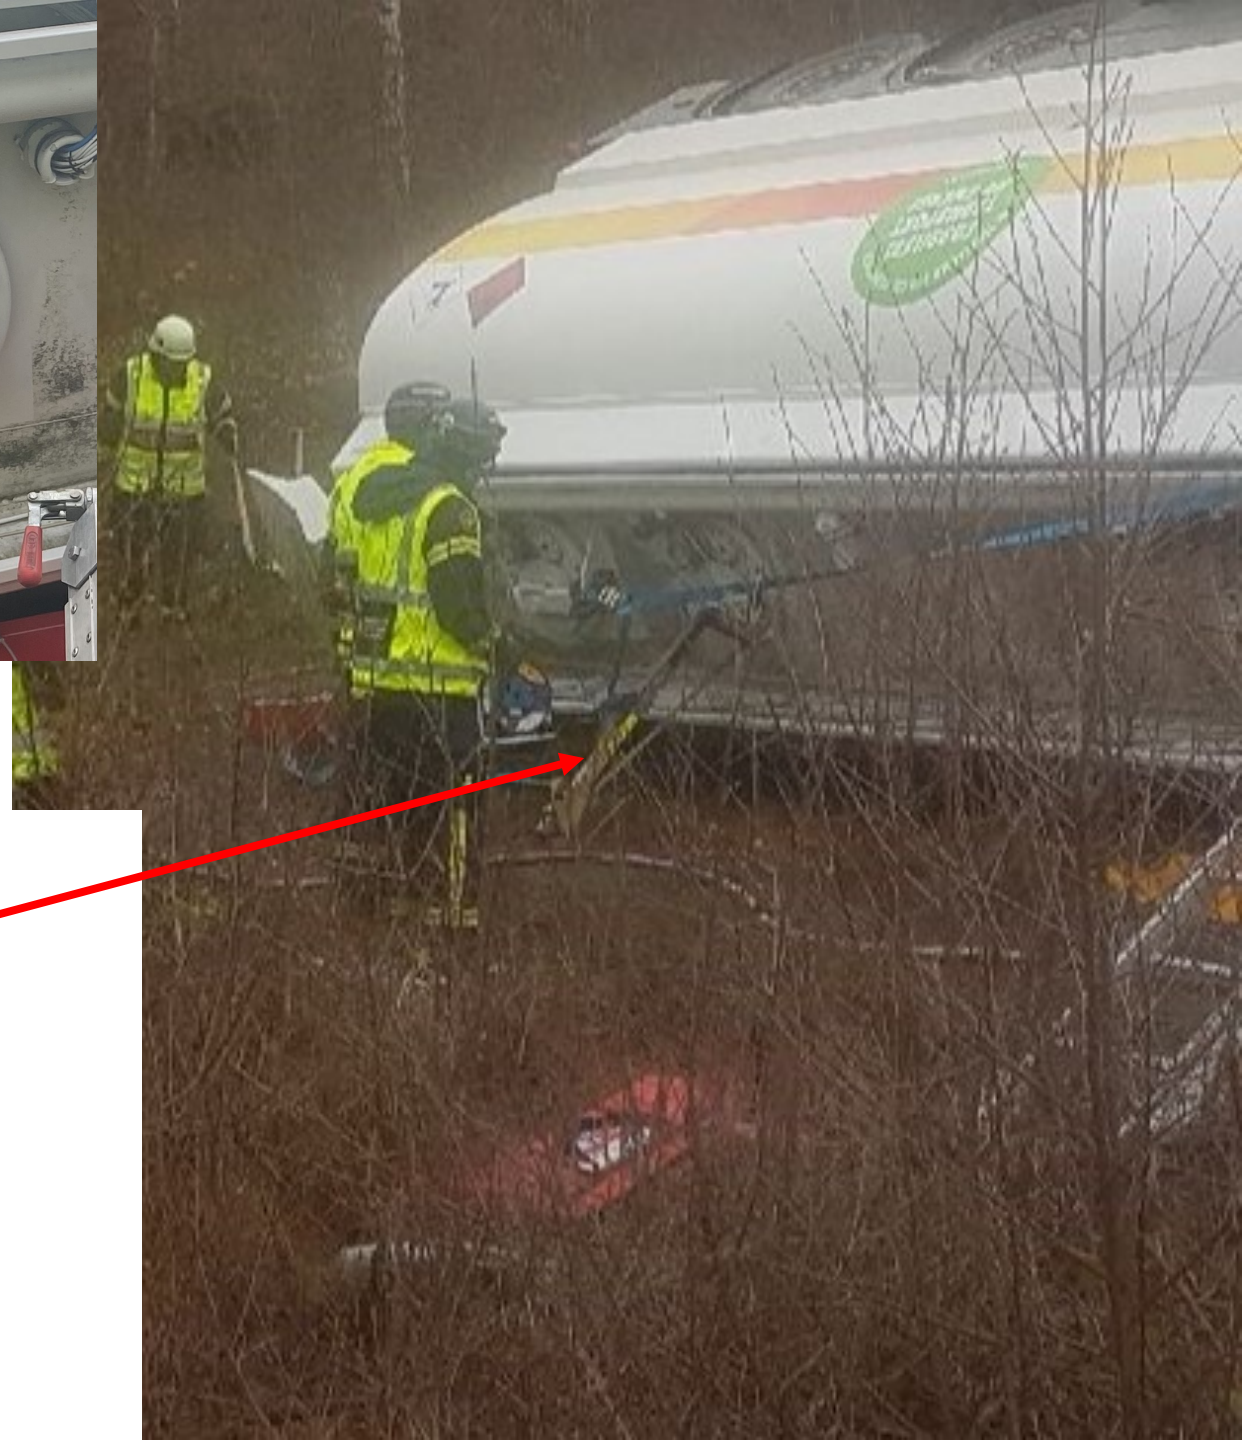
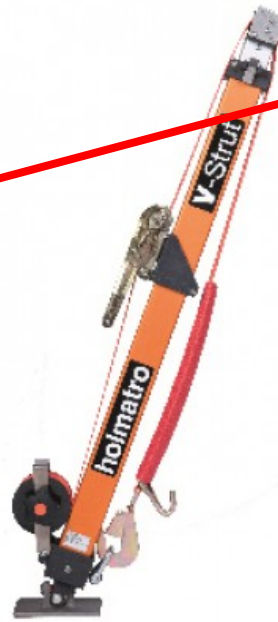
Andra facket lite till i själva manluckan.

Tredje facket inget läckage alls pga tryck på luckan med stötta.

Hålen gjordes med skruvdragare och dos-borr diameter 65 för att passa till teleskop-dykröret. Vid borrhningen blir trycket mot luckan stor då vakuumet släpper.
