Brand i solcells- anläggning

2024-02-20

Plats- byggnad

- ✓ Halland- Laholm- Våxtorp
- ✓ Gårdshotell- solcellsanläggning

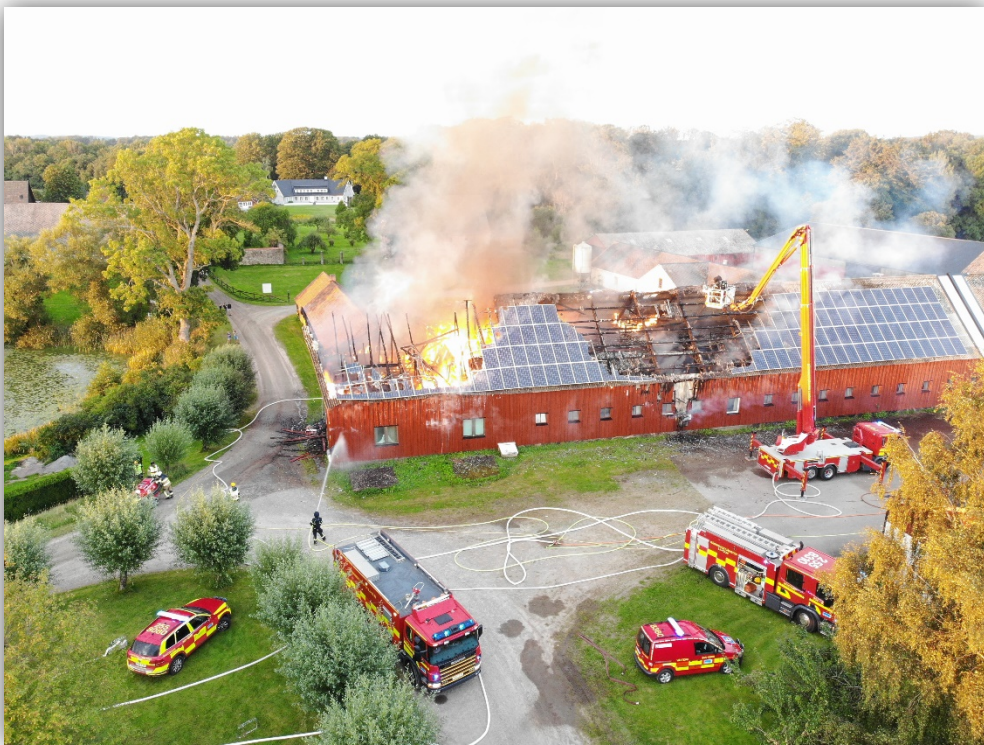
Brand- förlopp och räddningsinsats

- ✓ Upptäckt
- ✓ Larm till räddningstjänst
- ✓ Uppstart av insats
- ✓ Automatiskt brandlarm
- ✓ Insats i stort

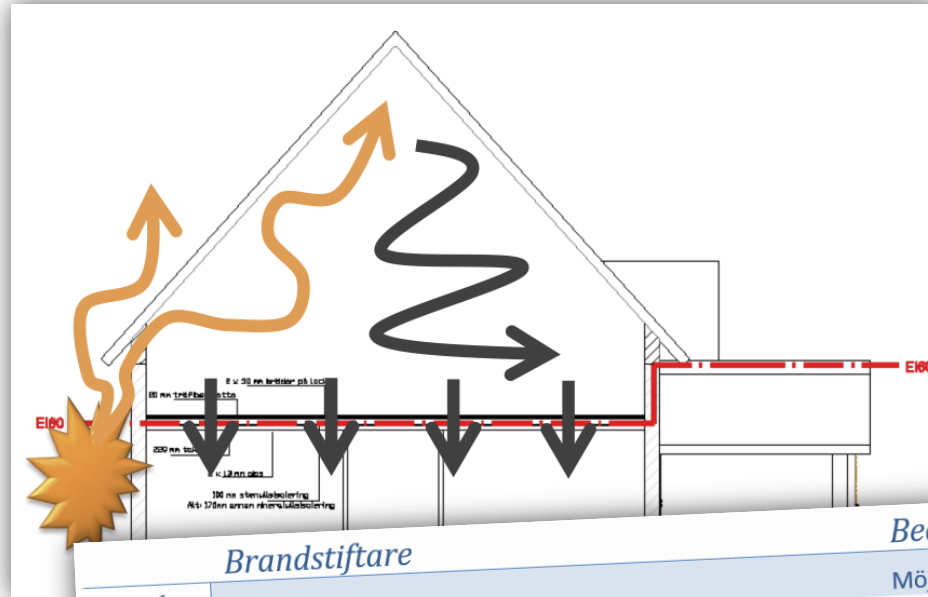
- ✓ Brandförlopp
- ✓ Brand- och rökspridning
- ✓ Brandcellsgräns
- ✓ Brandorsak

<i>Brandstiftare</i>	<i>Bedömning</i>
1.	Växelriktare	Möjlig
2.	Kablar- kontakter	Möjlig
3.	Värmeöverföring från växelriktare till träfasad	Möjlig
4.	Anlagd brand	Utesluts

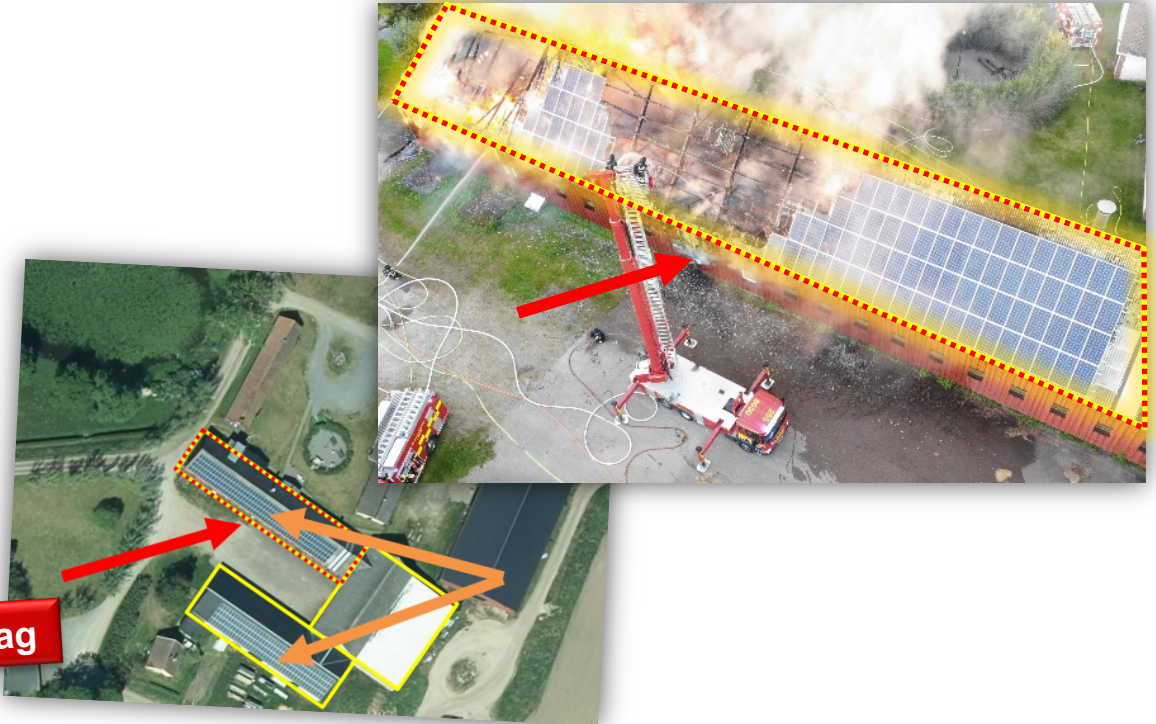
- ✓ 196 paneler (285 W)
- ✓ Inga optimerare
- ✓ Totalt 54,86 kW

- ✓ Installation 2018 (3 år)
- ✓ Kraftmotagarens logg
- ✓ Produktionslogg

Inte särskilt belastad aktuell dag
