# **Erfarenheter från Uppsala brandförsvär**

Patrik Kjellberg, Enhetschef

28 oktober 2023

# Brand 2018

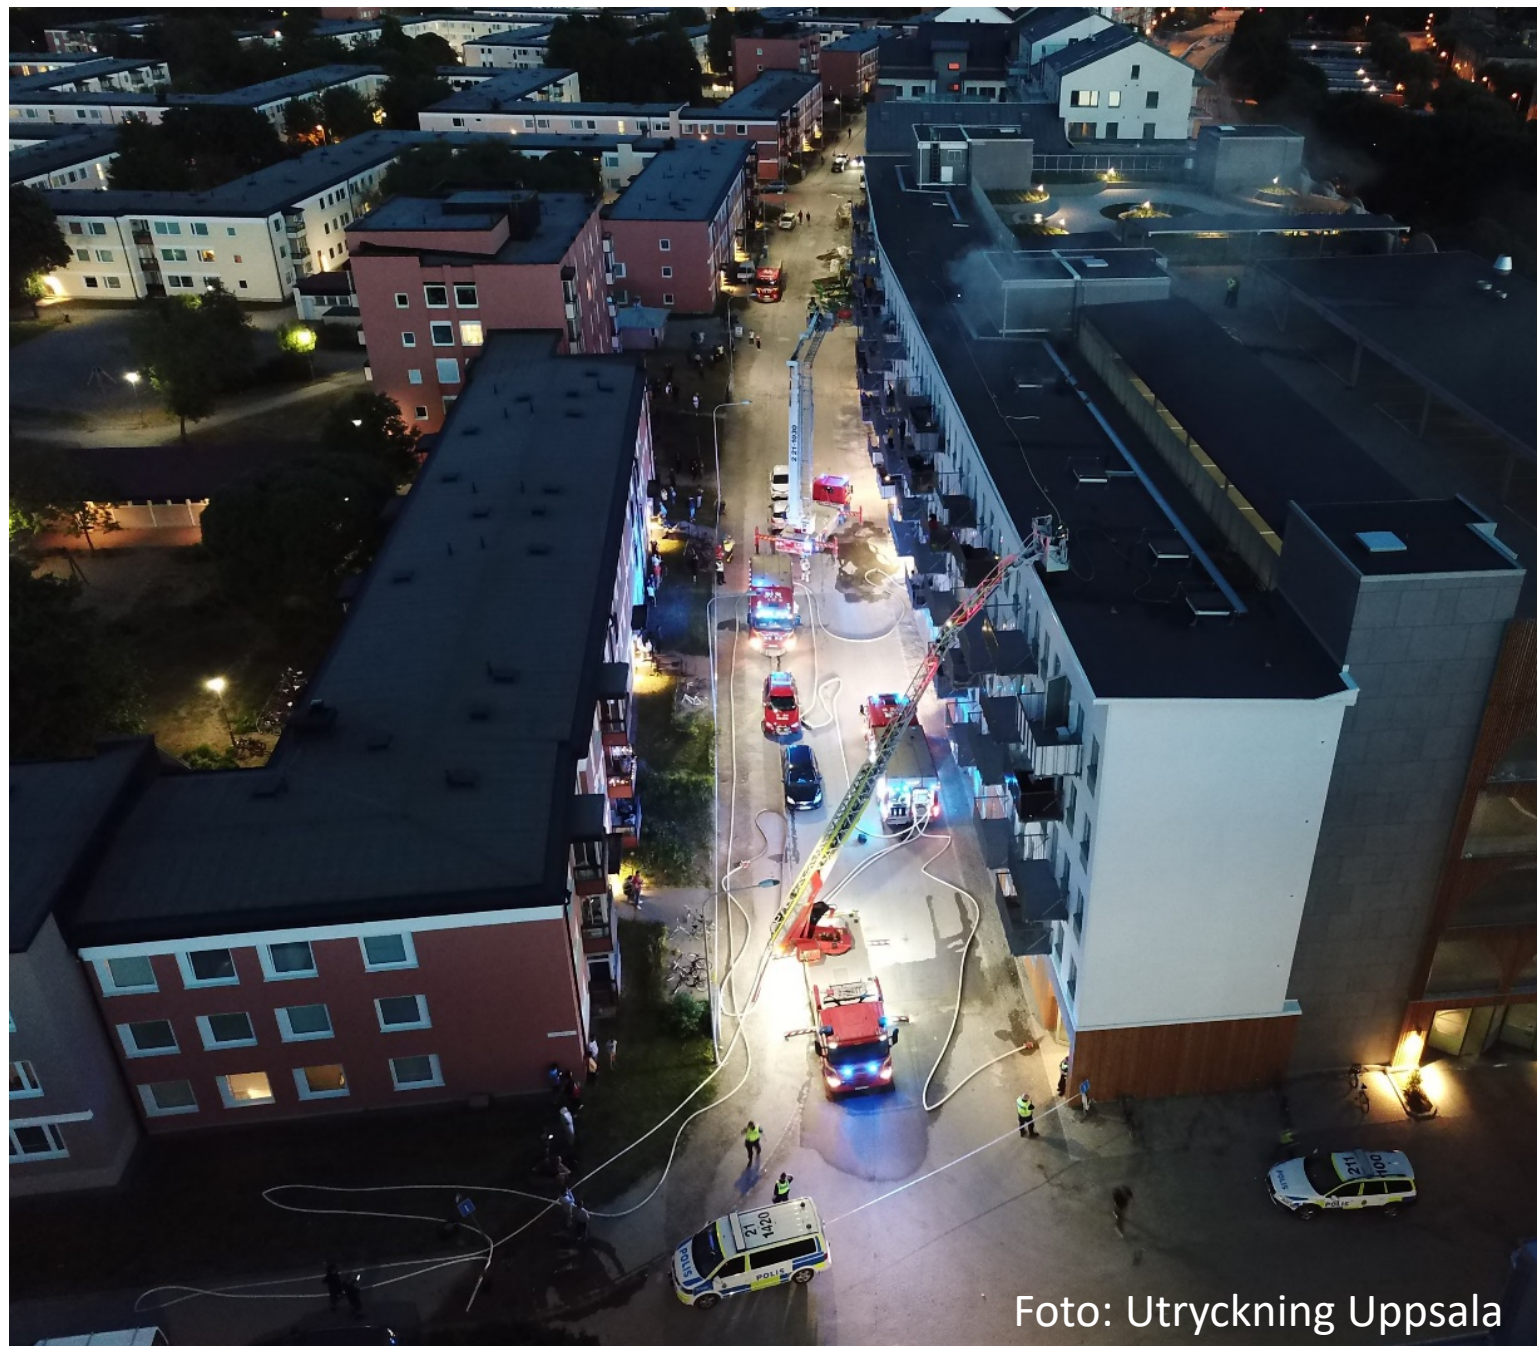
- 31 maj 2018 klockan 22:30  
Larm om brand i flerbostadshus
- Rök från takfot vid framkomst
- Lokalisering av brand och undersökning av lägenheter på översta planet
- Branden är svår att lokalisera
- Konstaterar att det inte brinner i någon lägenhet på översta planet

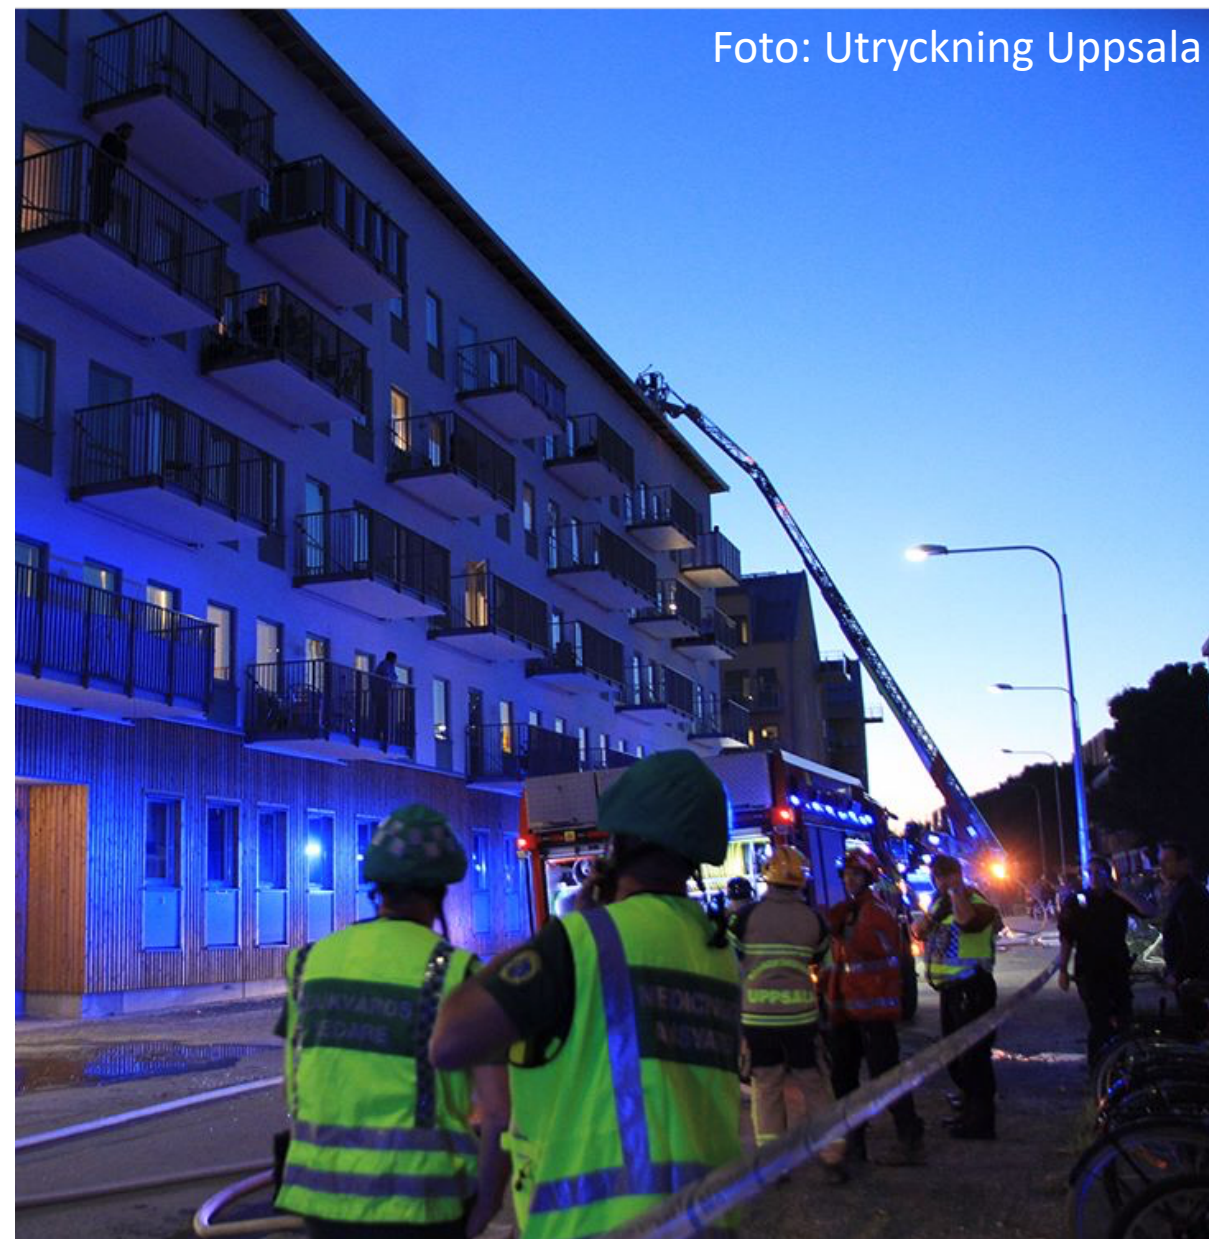
- Två av fyra trapphus evakueras
- Vid kontroll igen av lägenheter konstateras brand i lägenhet på översta planet
- Branden i lägenhet, vind och konstruktion släcks
- Räddningstjänst avslutas 03:30

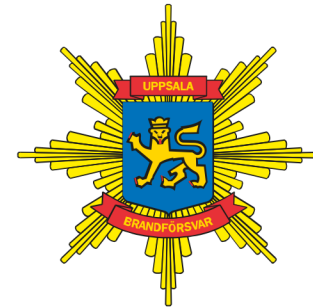
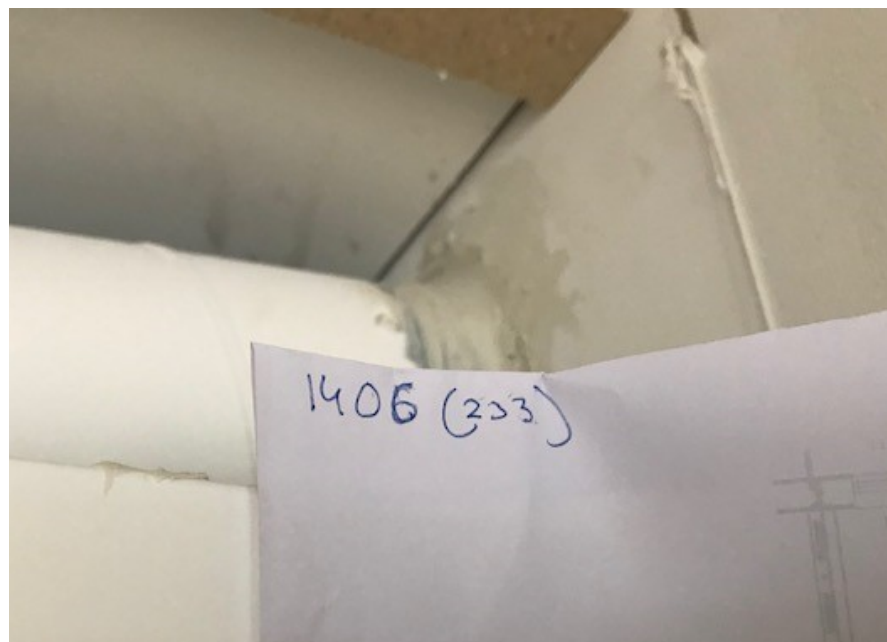
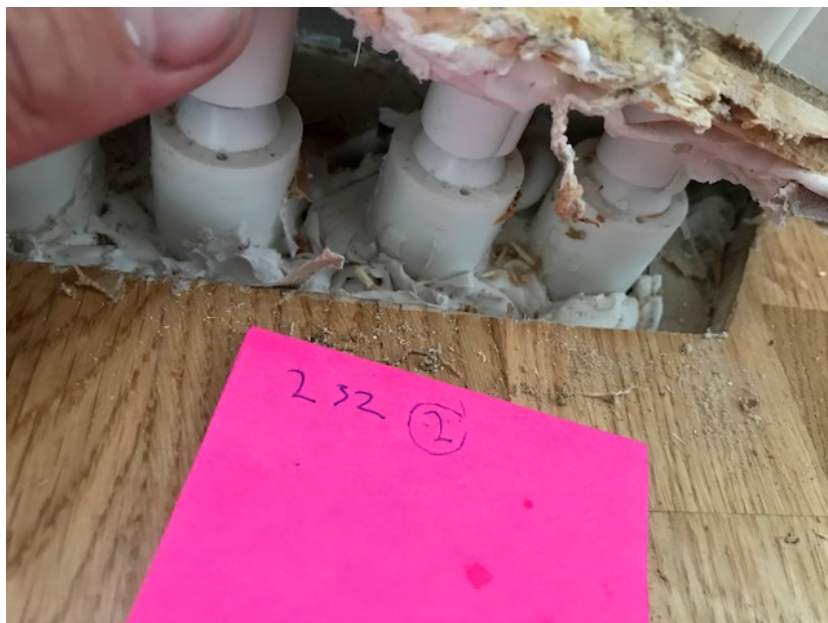
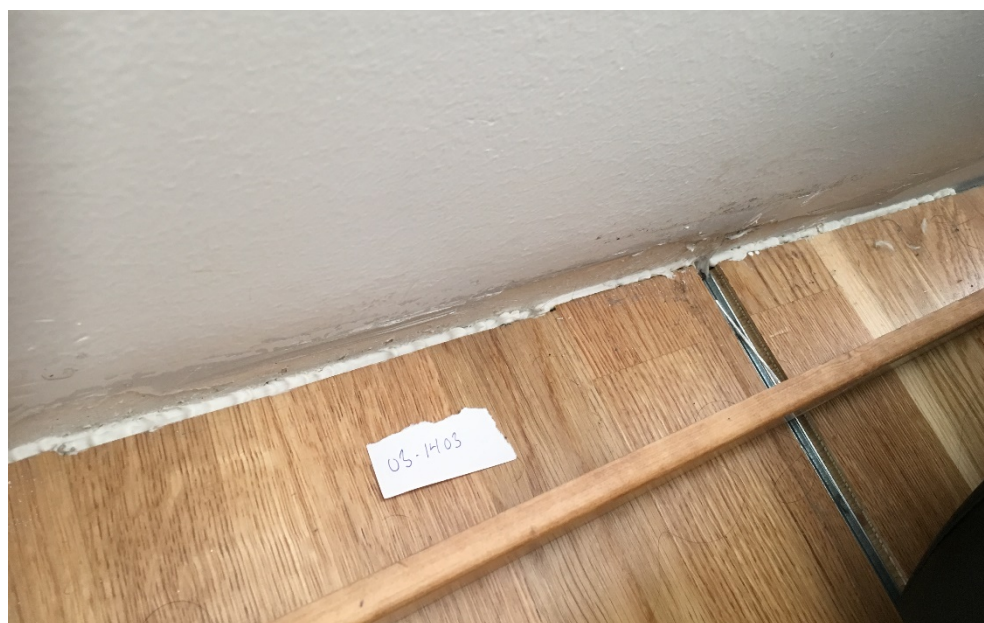
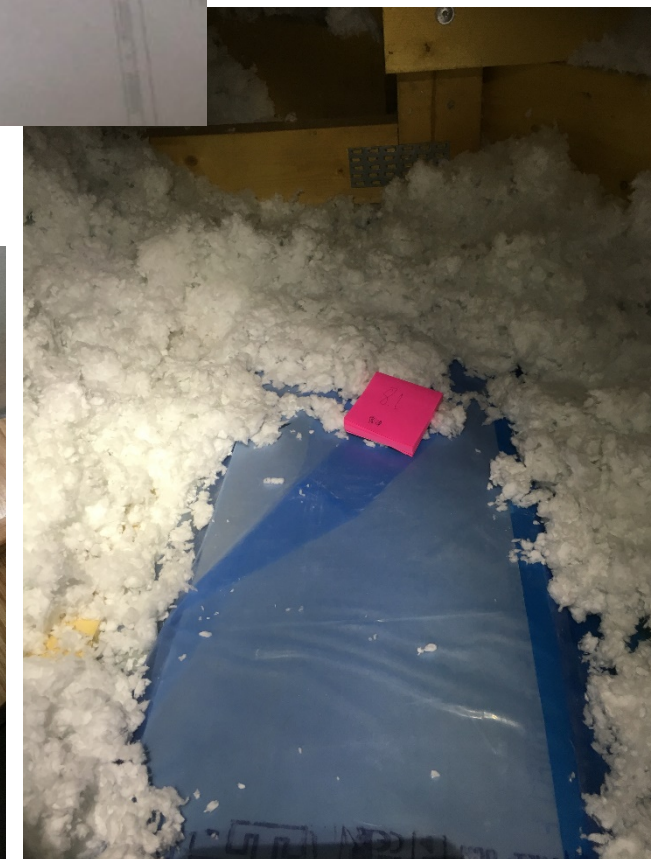
- På 650 ställen i byggnaden har åtgärder vidtagits.
