**Medelpads
Räddningstjänstförbund**

Dödsbrand med snabb brandspridning i flerbostadshus

Ånge, 2021-11-26

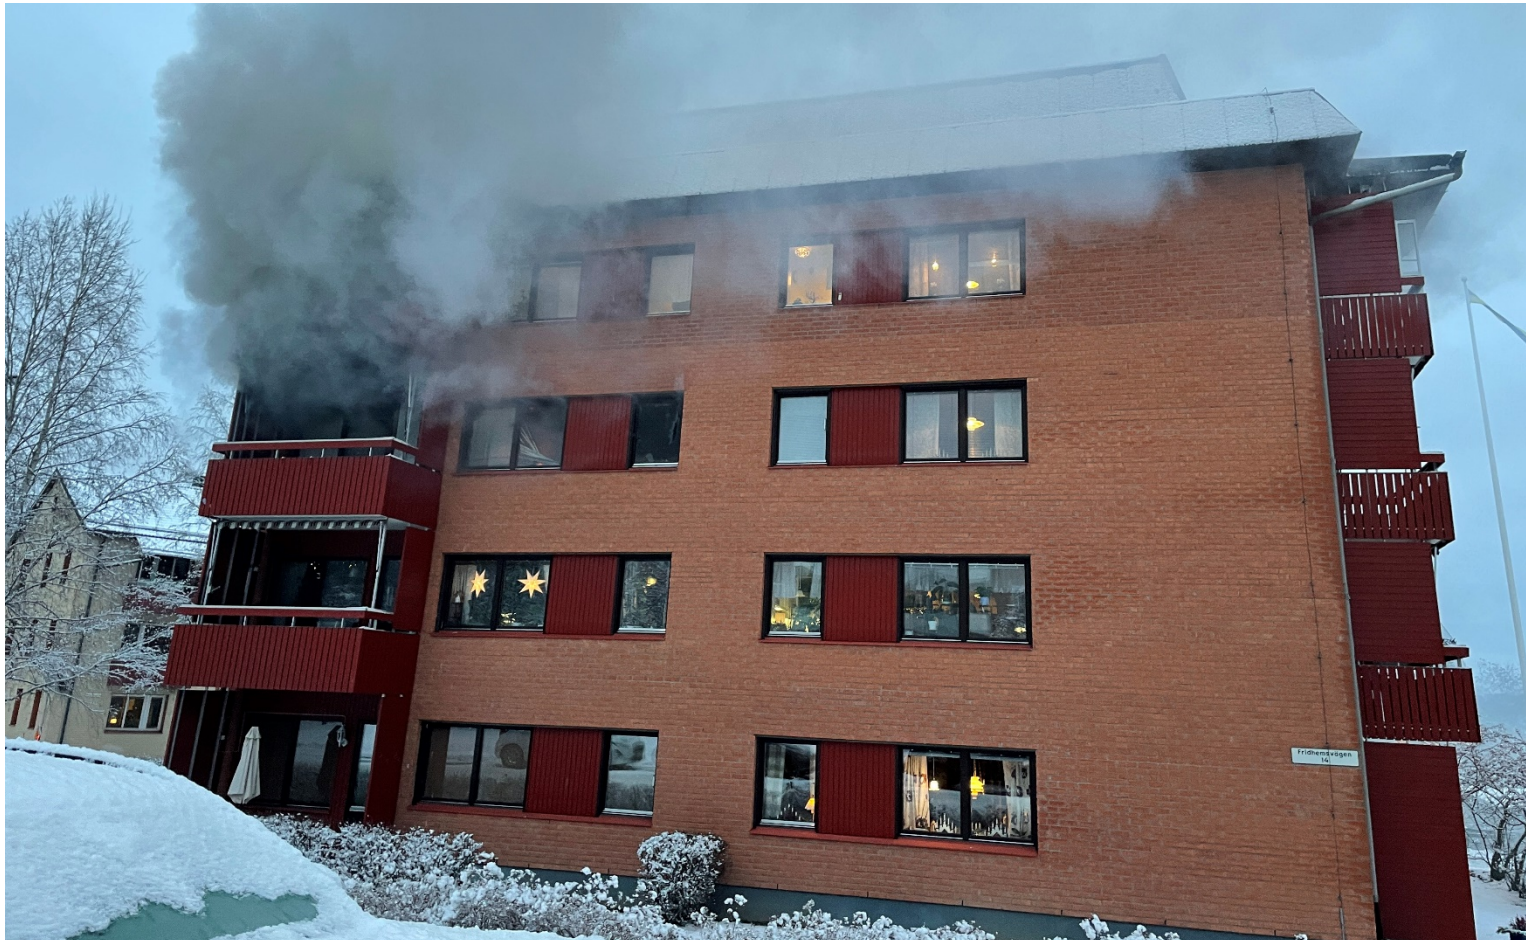
KI. 08:45

Kraftig rökutveckling från startlägenheten på våning 3. Ljussken från lågor skymtas i fönstren bredvid balkongen.

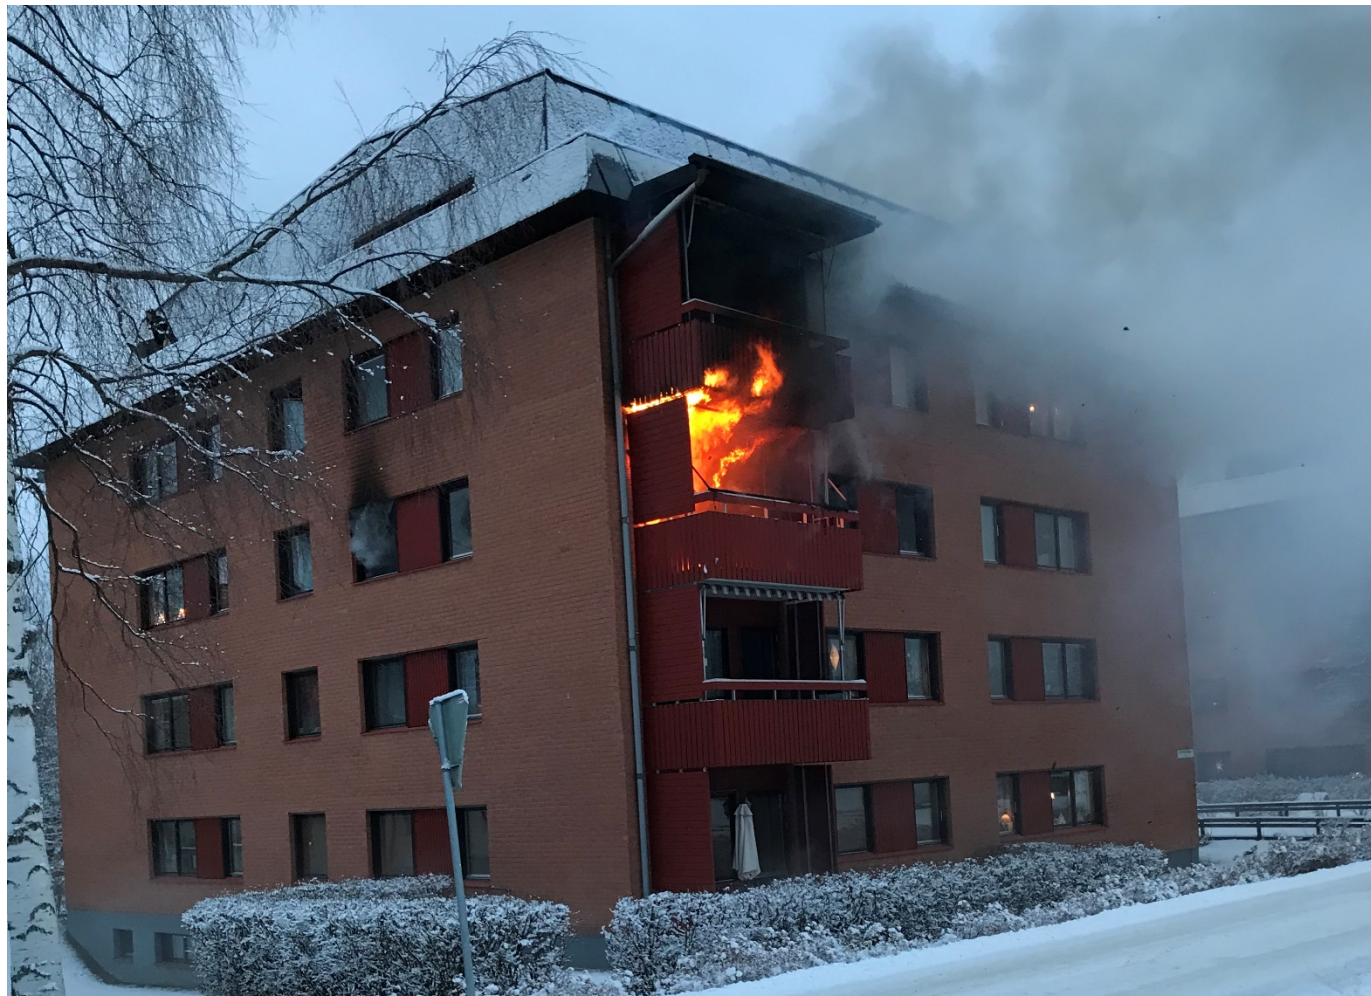
08:51

En kvinna samt ett barn har utrymt till taket. Branden är fullt utvecklad i startlägenheten.

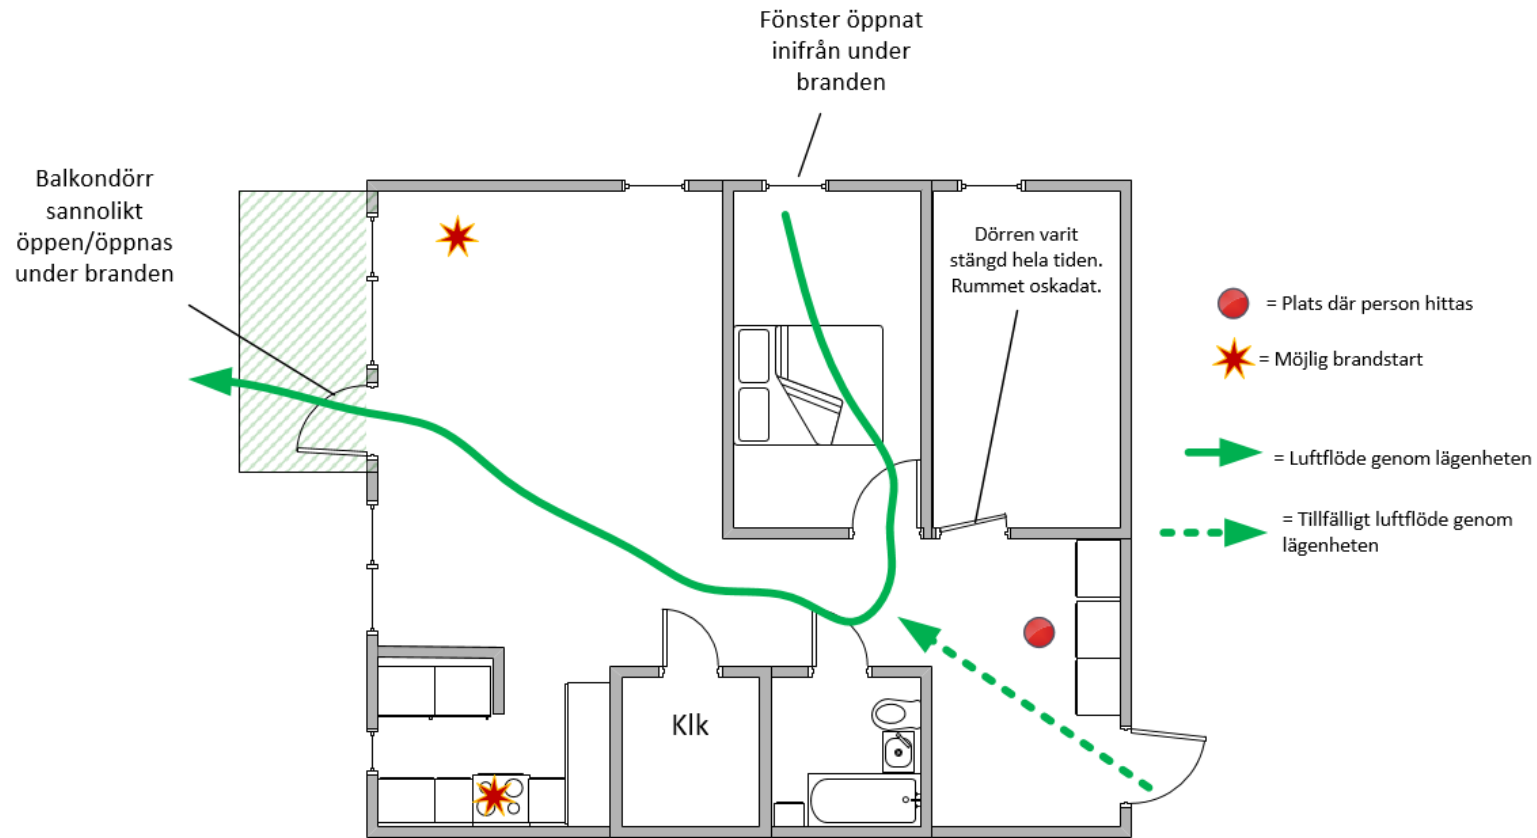
Brandorsak och luftflöde i lägenheten

Direkt brandorsak har ej kunnat fastställas. Kraftig rökspridning har skett till trapphuset genom öppen lägenhetsdörr.

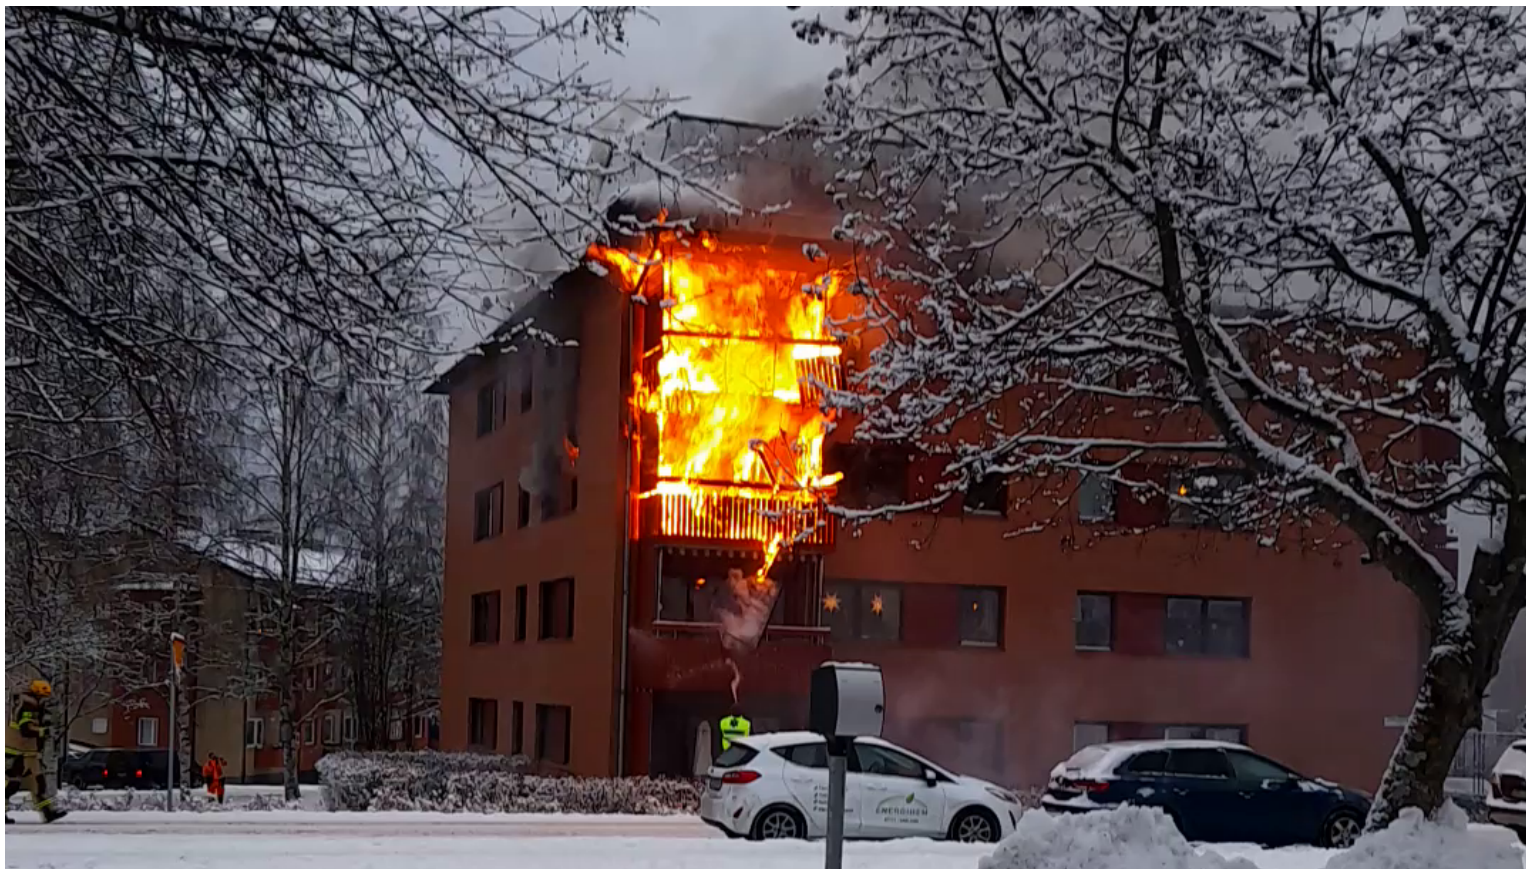
08:56

Fullt utvecklade brand på balkongen ovanför startlägenheten. Brandspridning har skett till takkonstruktionen.

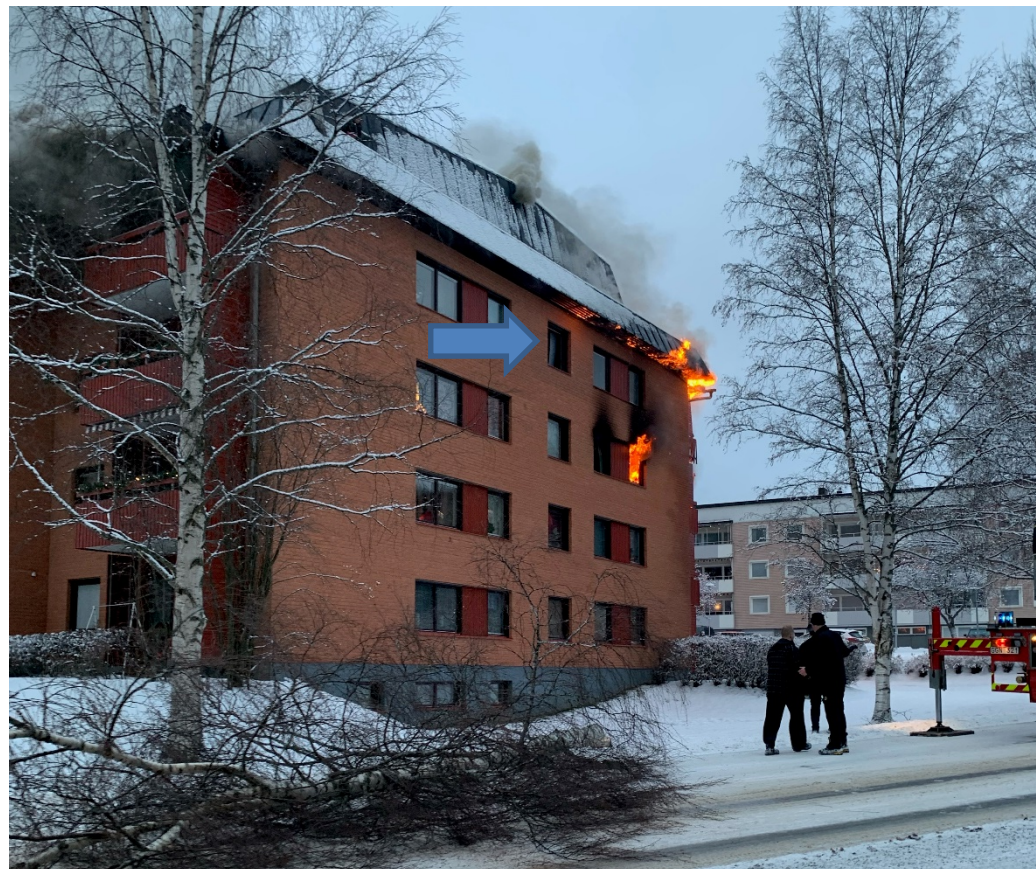
09:04

Träd blockerar tillgången för höjdfordon och måste kapas ned. Ca 4 minuter tidigare har en kvinna hoppat från fönster på våning 4. Brandspridning i takfoten syns tydligt. Rök från ventilation vid nock.

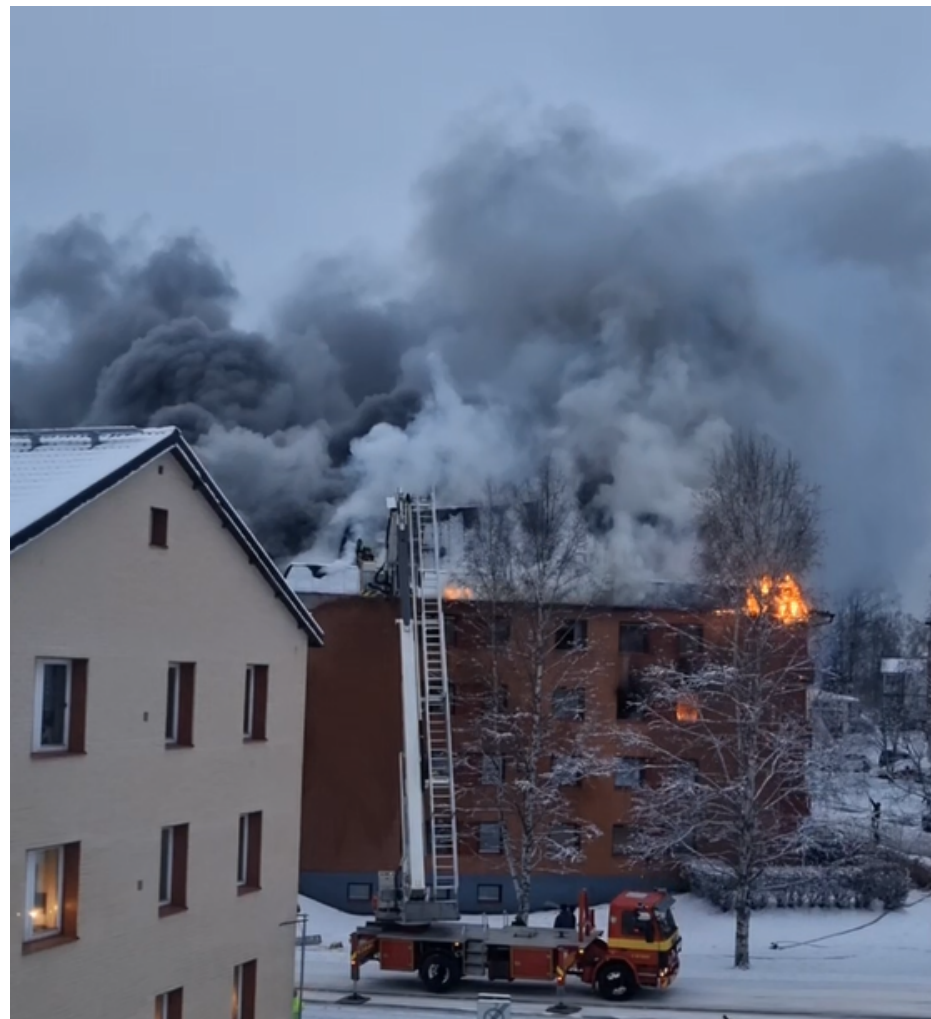
09:08

Kvinnan och barnet undsätts från taket.

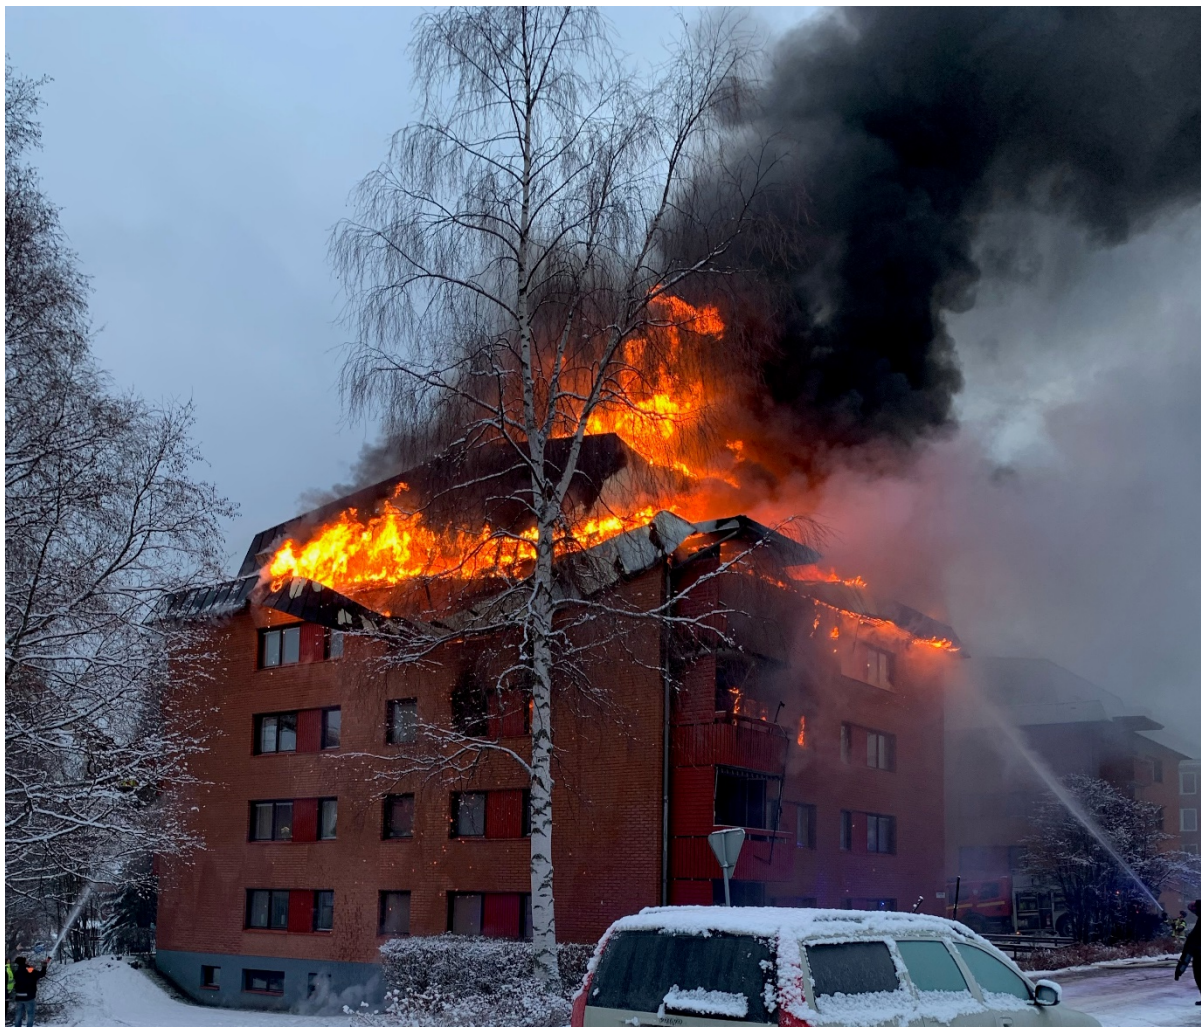
09:18

Brandspridning till hela taket. Takfoten börjar falla ned.

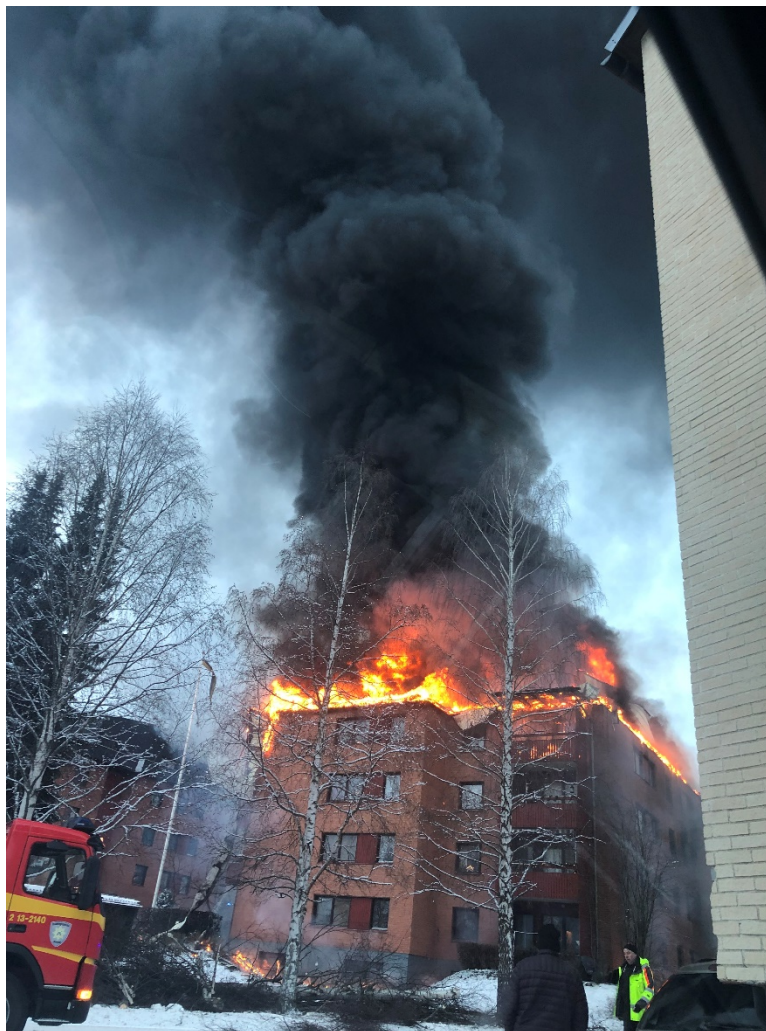
09:37

Knappt en timme efter första larmsamtal.
