## Risker med damm och inträffade händelser

Pierre Wahlqvist

**BSL**  
BRANDSKYDDSLAGET

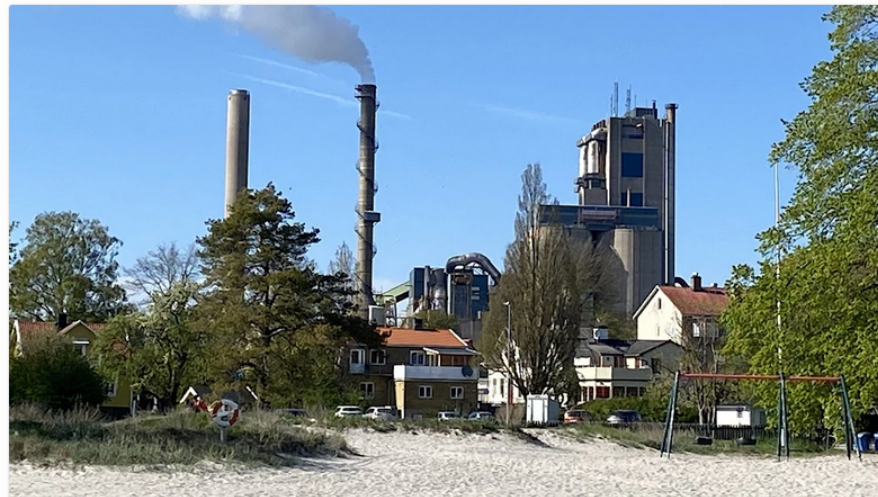
Förra veckan brann det i en silo på fabriken. Foto: Liv Heidbüchel/Sveriges Radio (arkivbild)

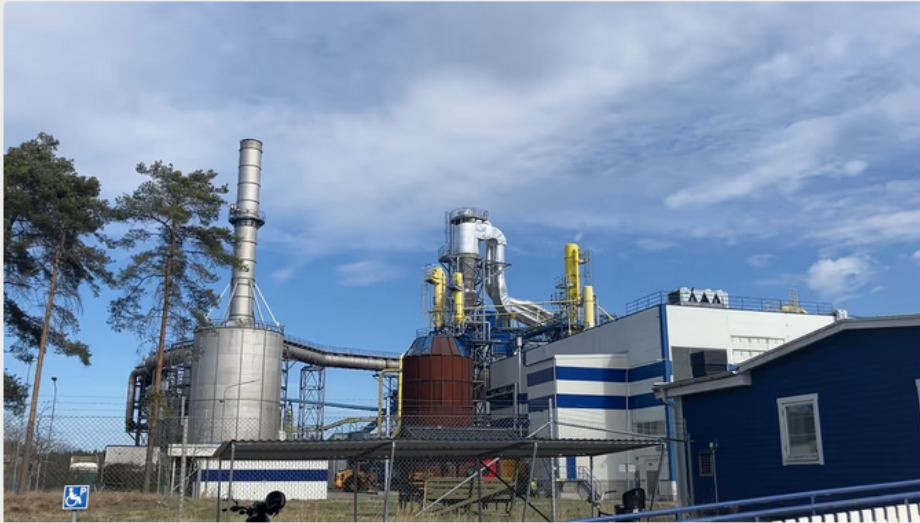
En silo på IKEAs fabrik i Hultsfred. Foto: Martina Lingefjord

En explosion och påföljande brand inträffade vid IKEAs fabrik i Hultsfred på söndagskvällen. Det är andra gången det inträffar på drygt en vecka. Ikea säger att explosionen skedde utanför en silo, men att spånskivefabriken pausar produktion tills en utredning är färdig.
