Nationella  
kemenheten

2022-02-14 ca 10.00  
Förfrågan från Insatsledare på olycksplatsen.  
Vad kan MSB Kemenhet hjälpa till med?  
(Inkom via telefon, till Insatsledaren i RTMD.)

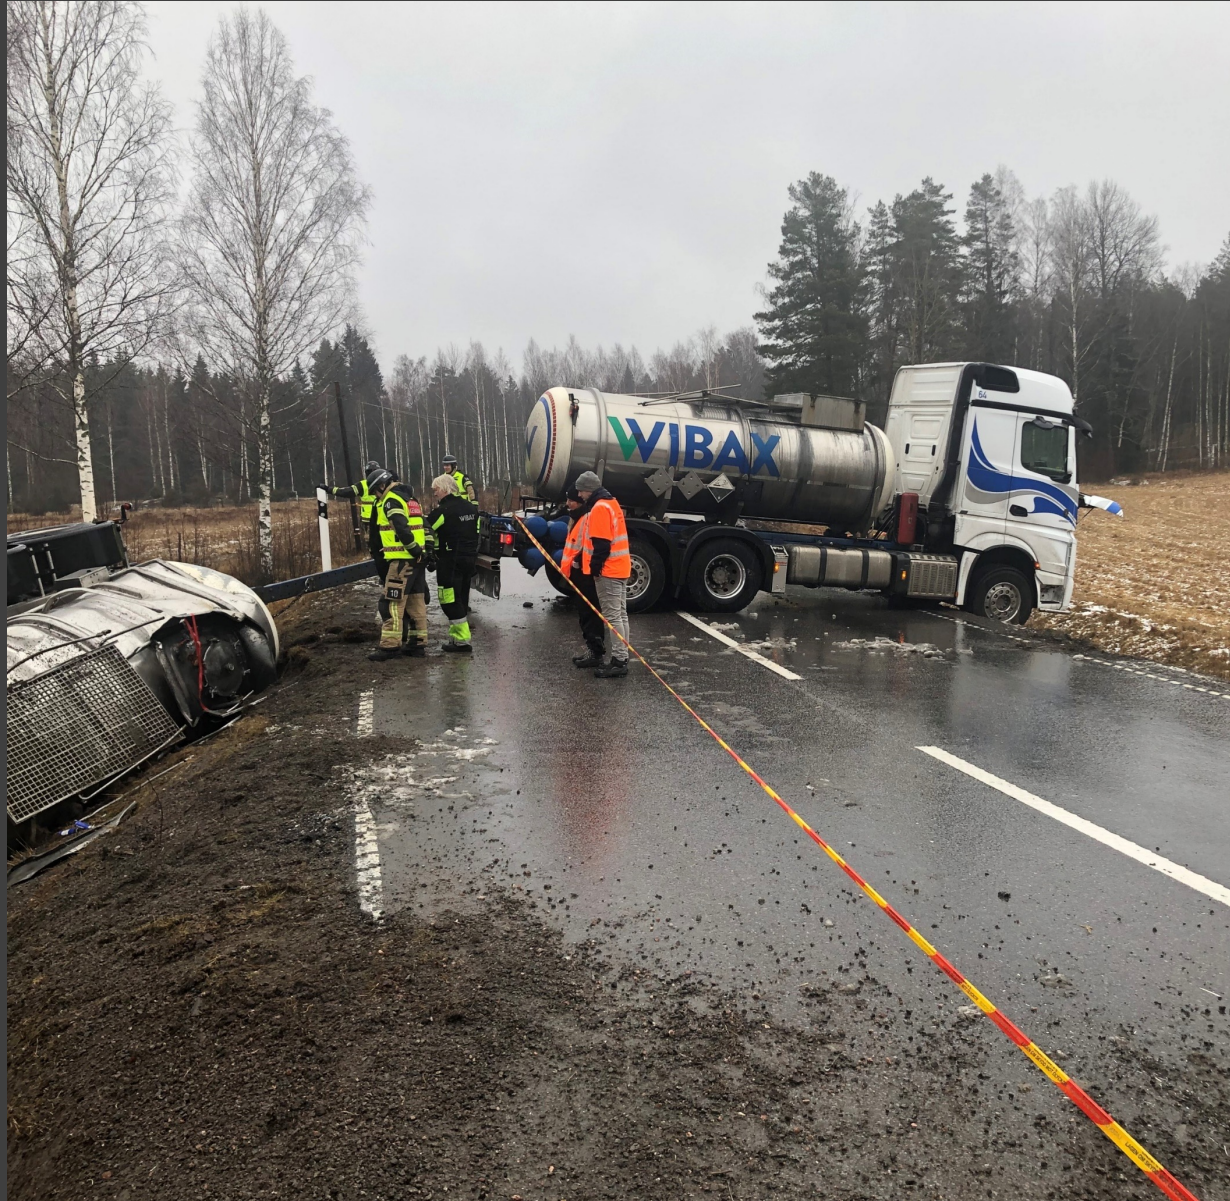
Bil med släp från  
Wibax, släpet  
lastat med  
17 000 liter 96%  
svavelsyra.

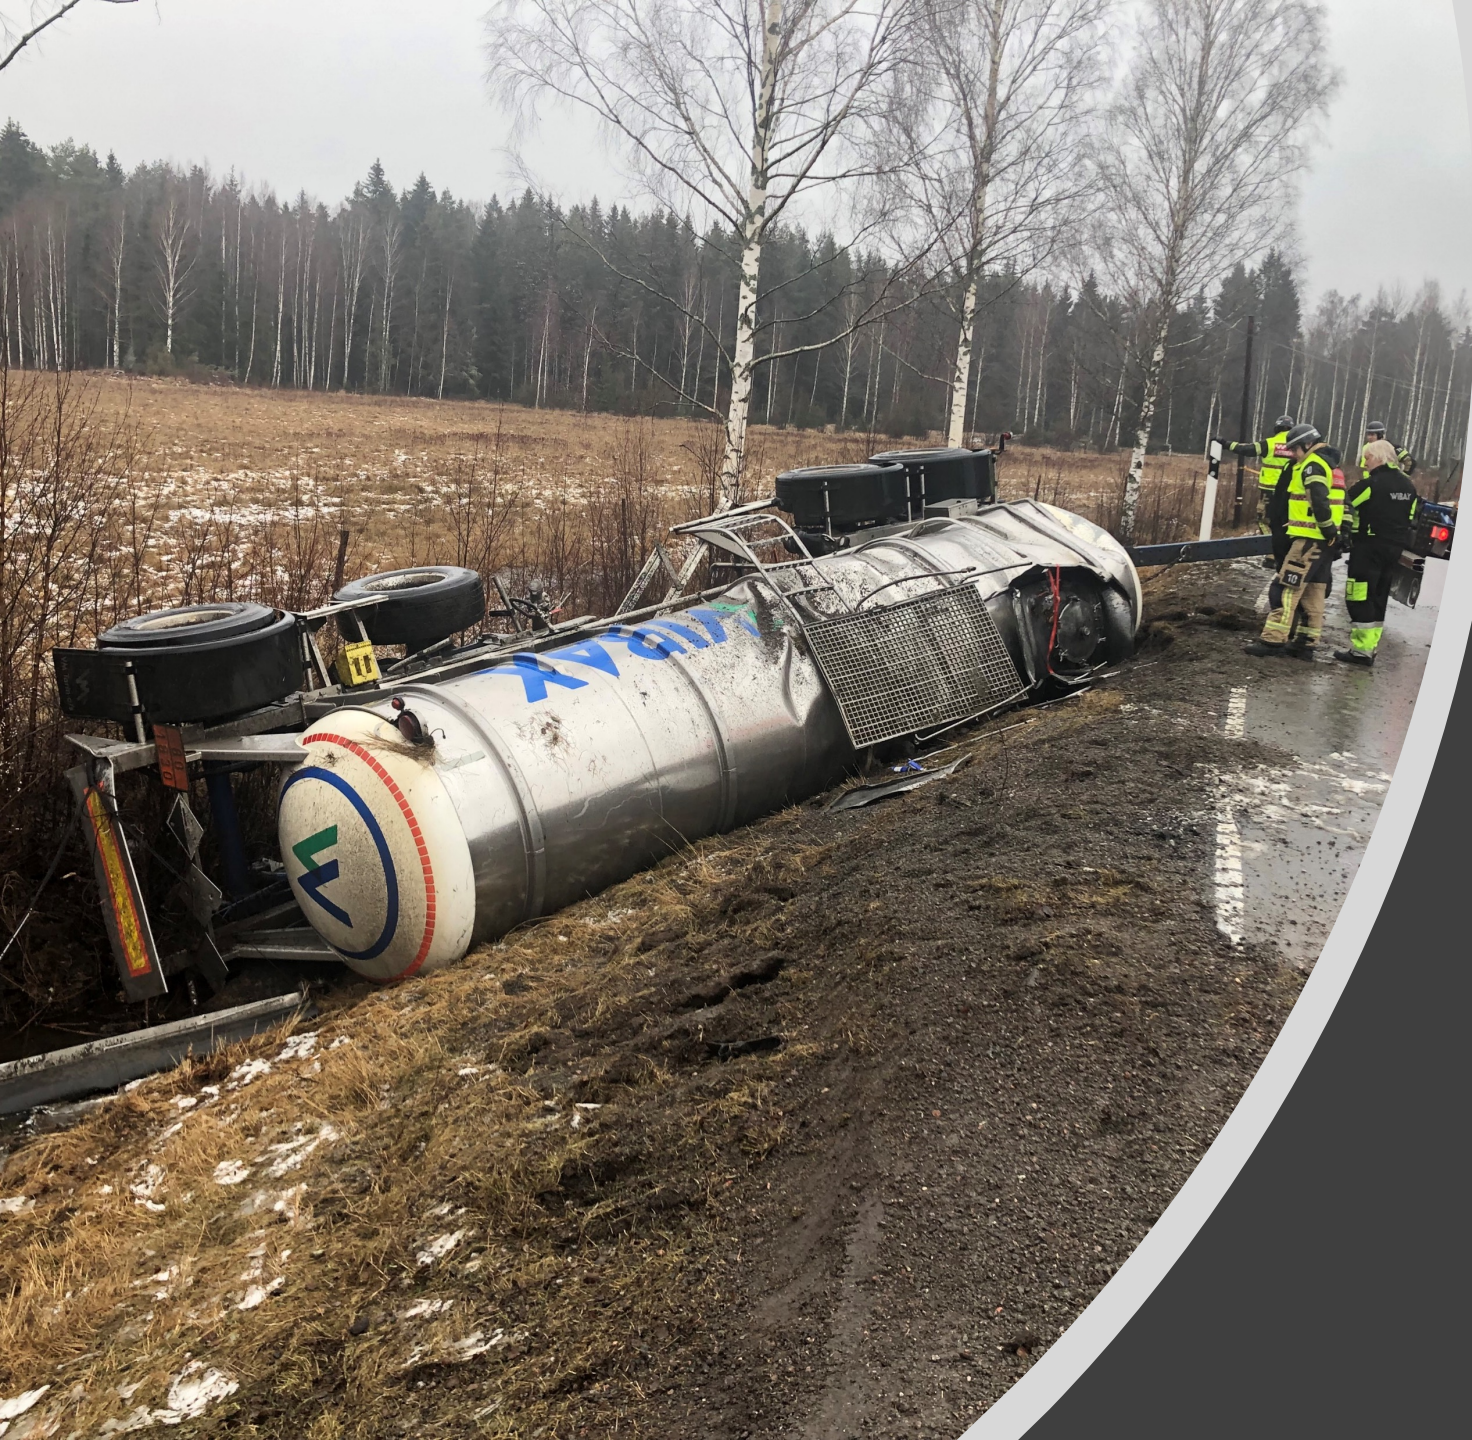
Strax efteråt kom heltidsstyrkan från Motala, deras uppgift blev att inventera släpet samt täta ett läckage vid manluckan. Tätningen utfördes i kemdräkt och med tråkil och densotejp.

Vid vår ankomst var läget statiskt. Oklart hur många liter som läckt ut.

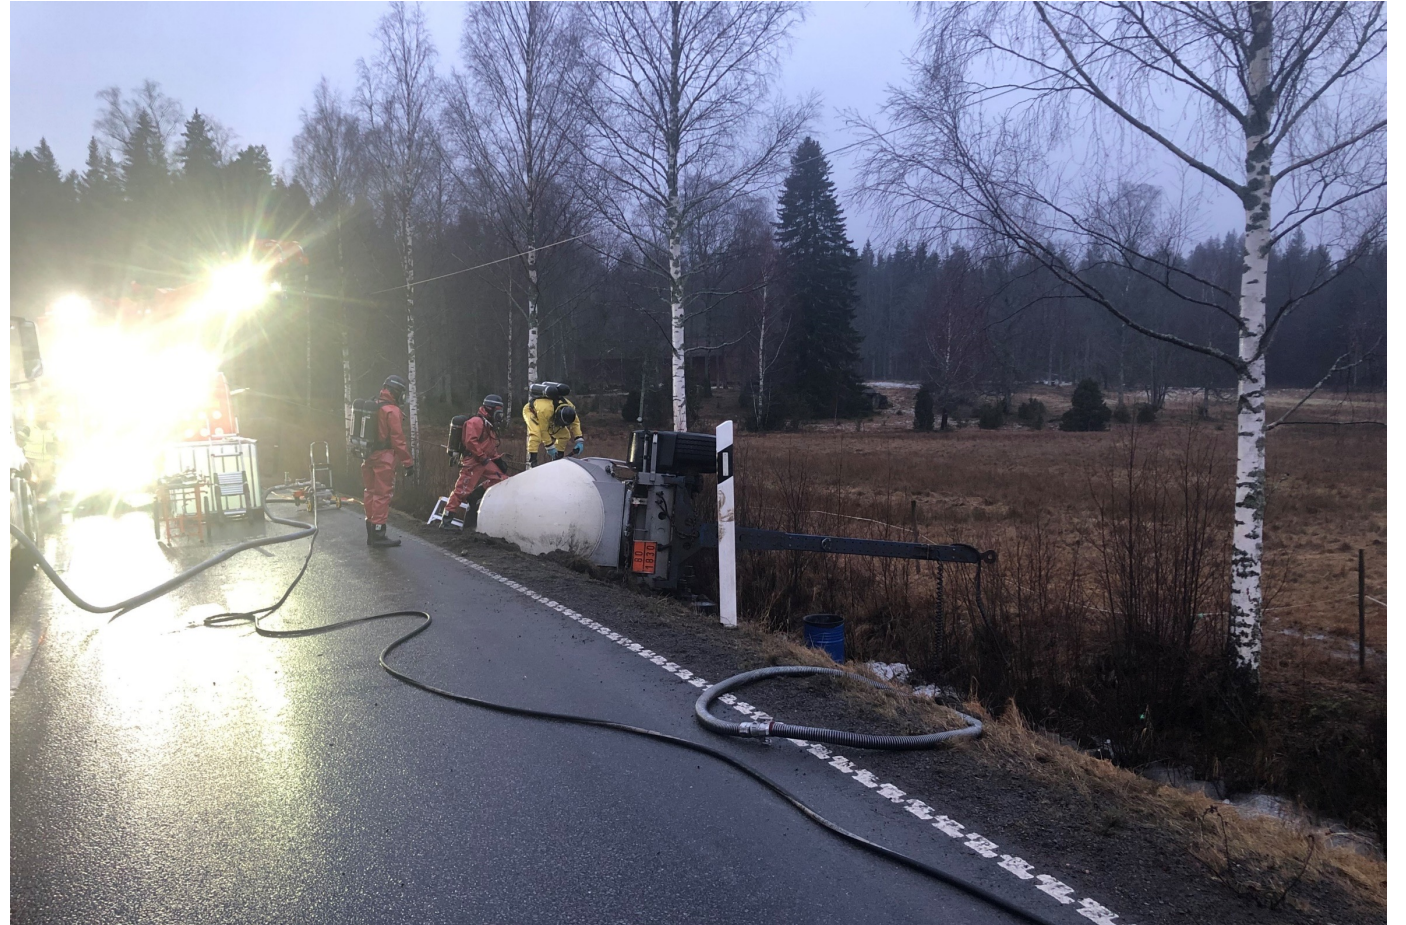
Centrifugal pump  
660l/min (vid  
pumpning av  
vatten (1kg/liter),  
svavelsyran väger  
1,8 kg/liter.

- Pumpningen genomfördes i ett svep, utan problem.
- Chauffören uppskattade att vi pumpat ca 14 000-15 000l. (vi fick reda på senare att det var närmare 16 000l, alltså ca 1000liter som runnit ut.
- När överpumpningen var avklarad så genomförde vi en grovsanering på pump och slangar genom rundkörning med vatten (finsanering utfördes på station vid hemkomst).
