# Oljeskyddsinsats i Husum 19-22/9 2021

# Detta skickades ut av MSB

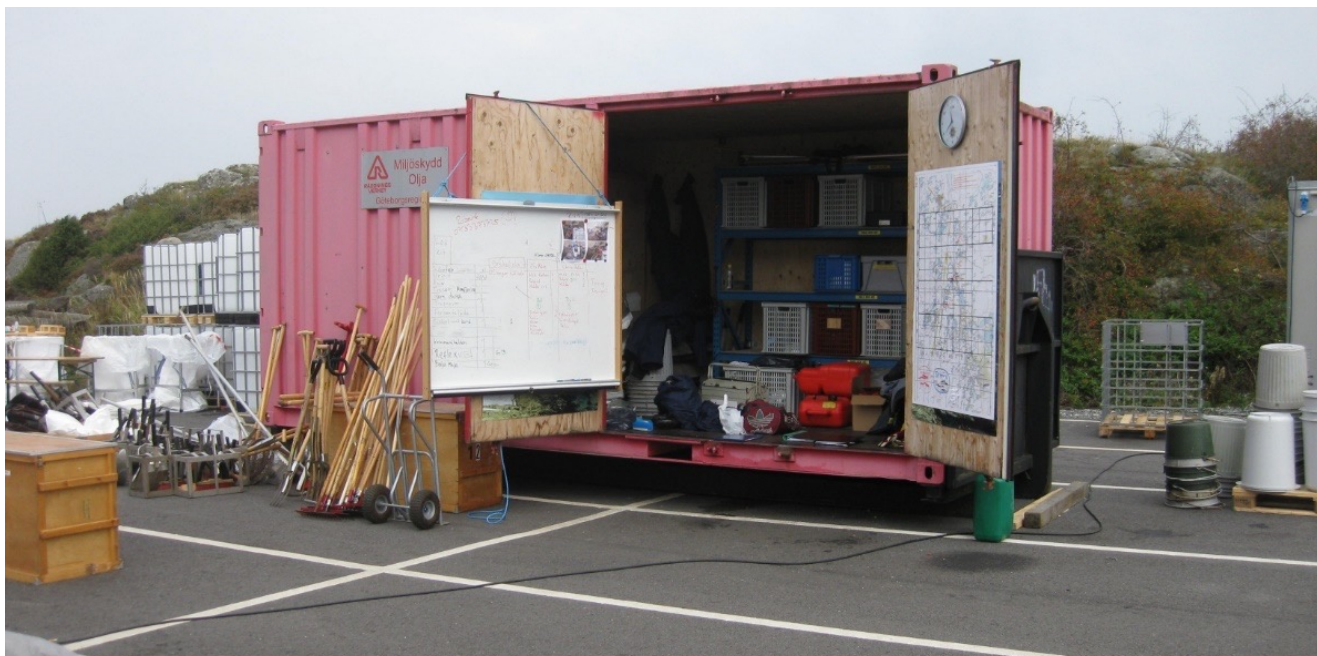
## PU-container

- Skyddskläder
- Andningsskydd
- Elverk
- Portabel toalett
- Enklare handverktyg
- Vass och gräsröjare
- Storsäckar
- Hållare för storsäck
- Sopsäckar

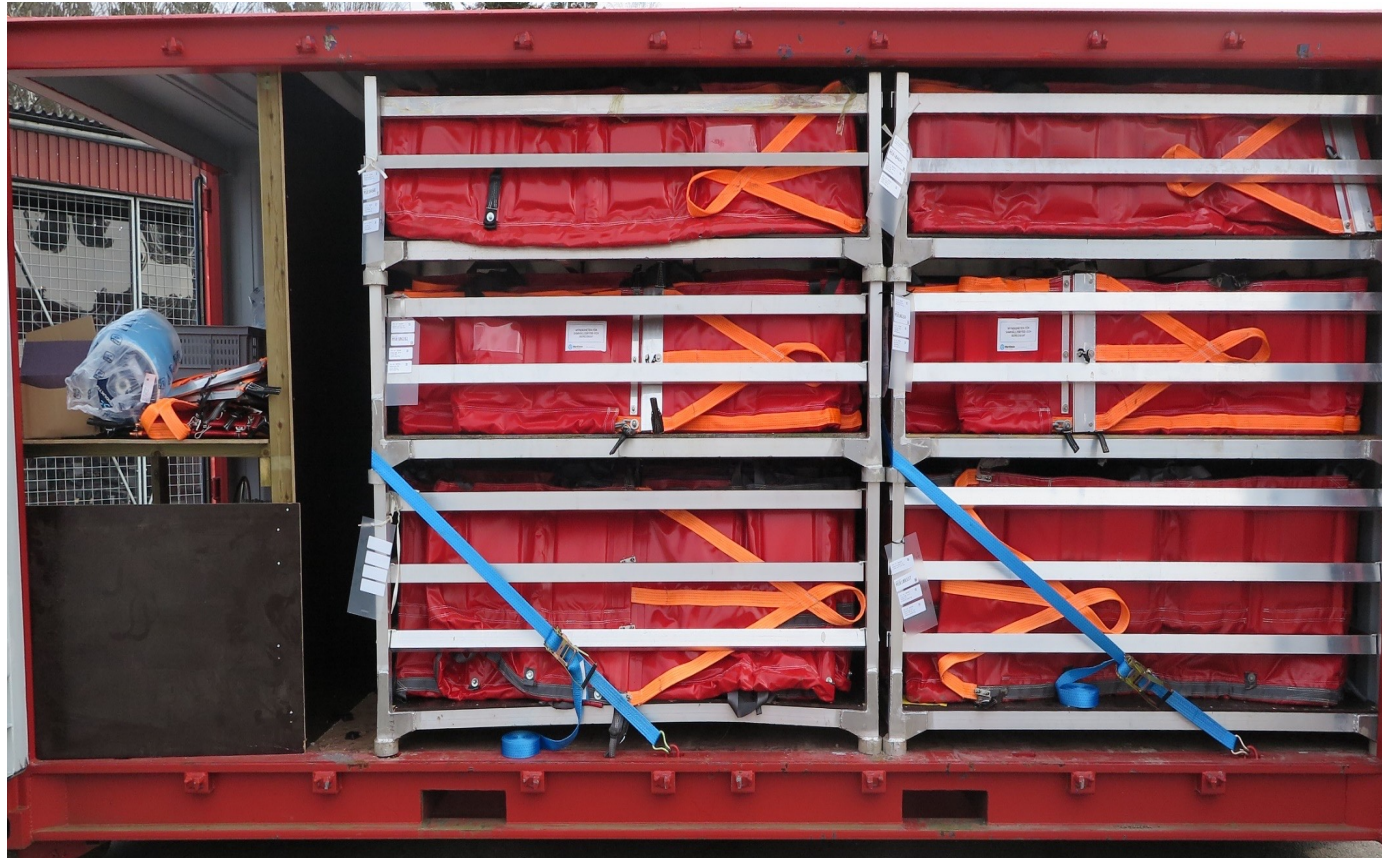
# Läns-container

- 750 länsa, 200 m
- 500 länsa, 400 m
- 350 länsa, 100 m (på flak)
- Ankarset och övriga tillbehör

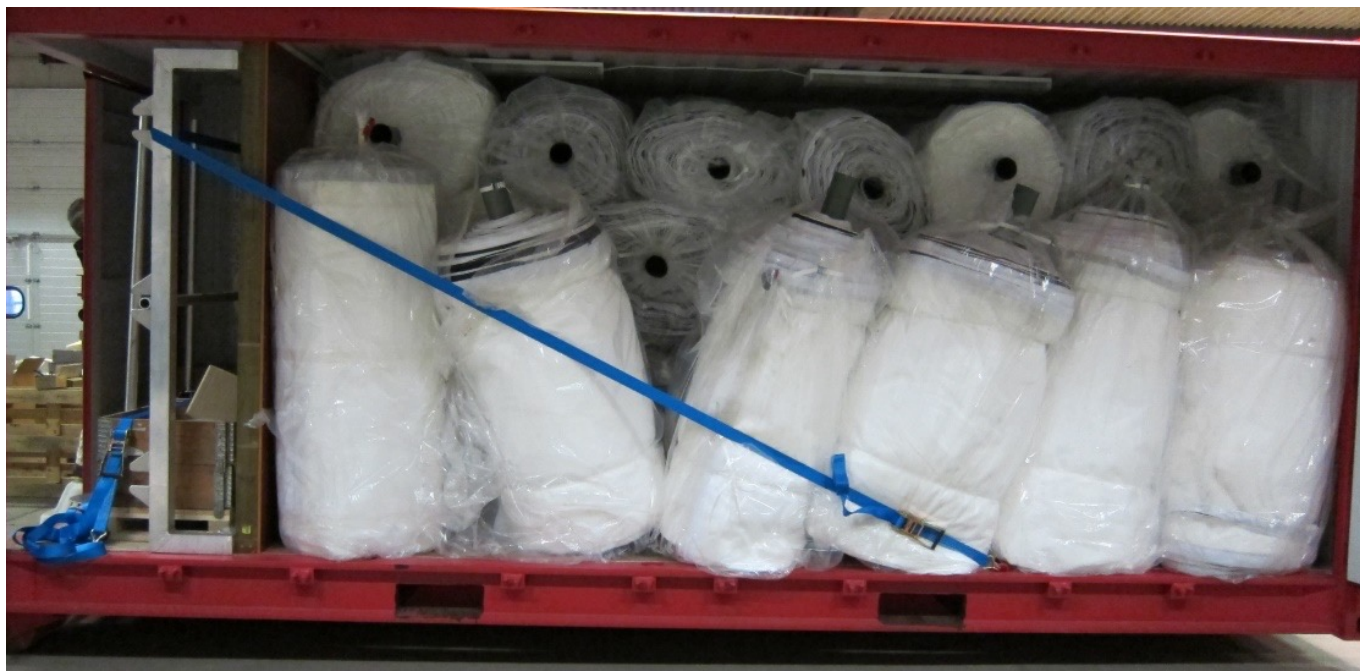
# Strandskydds-container

- 35 rullar, 75 m längd x 4,5 m bredd (2625m.)
- Kätting
- Förankringsspik
- Utläggingsanordning 2 stycken
- Två stycken ATV med kärra (lastade i särskild container)

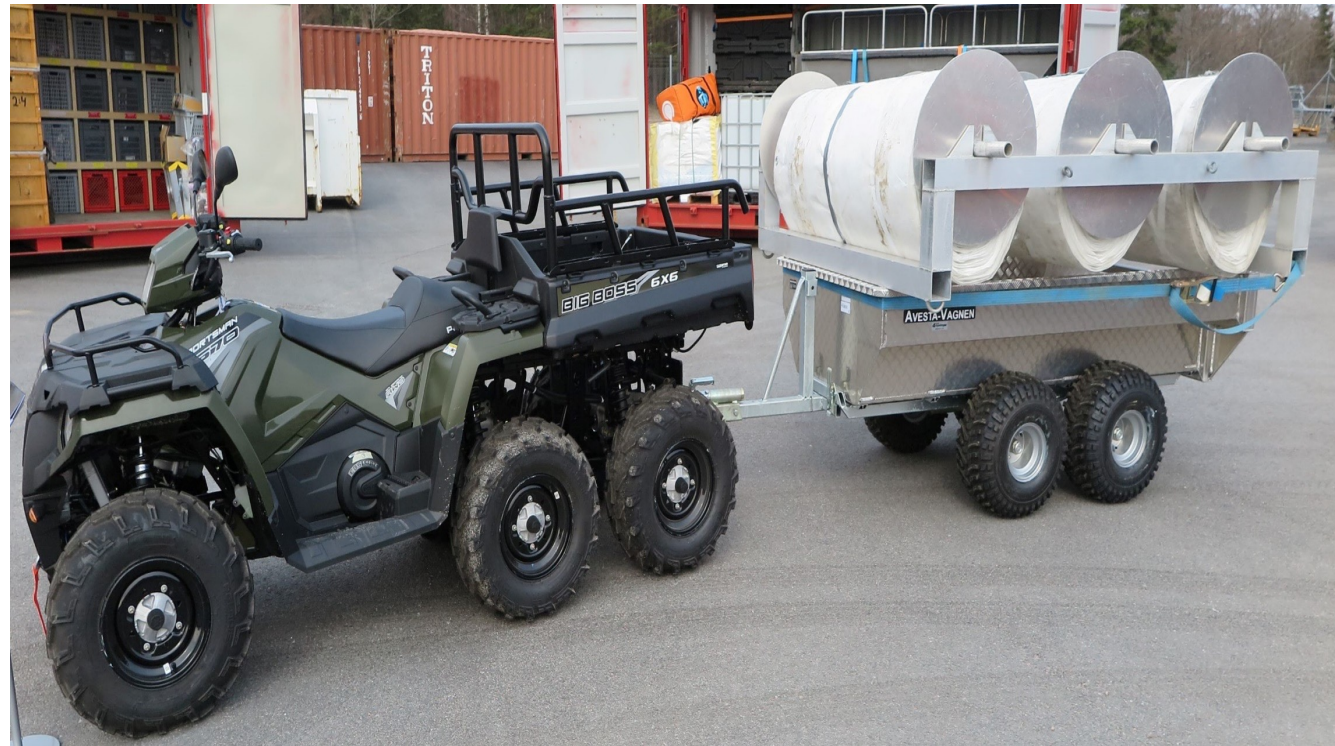
# ATV-container

- 2 st. 6x ATV med boggiesläp

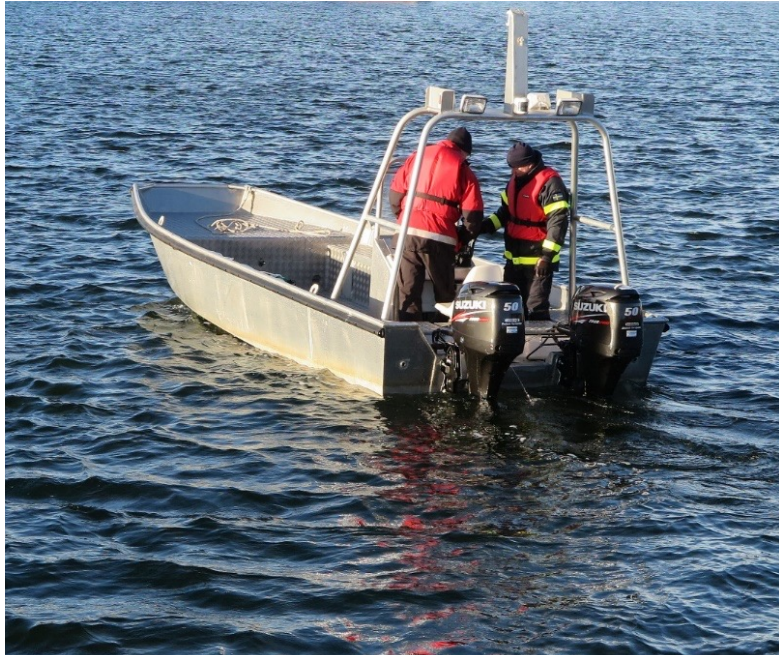
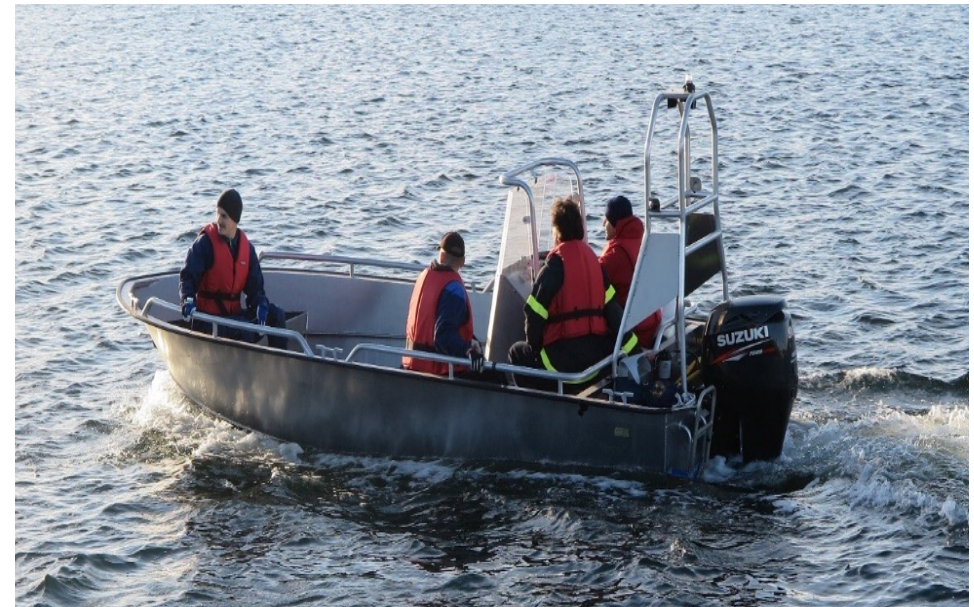
# Båtar

1 aluminiumbåt,  
6 m med 2 st. 50 hk motor

2 aluminiumbåtar, 5,2 m  
med 1 st. 90 hk motor

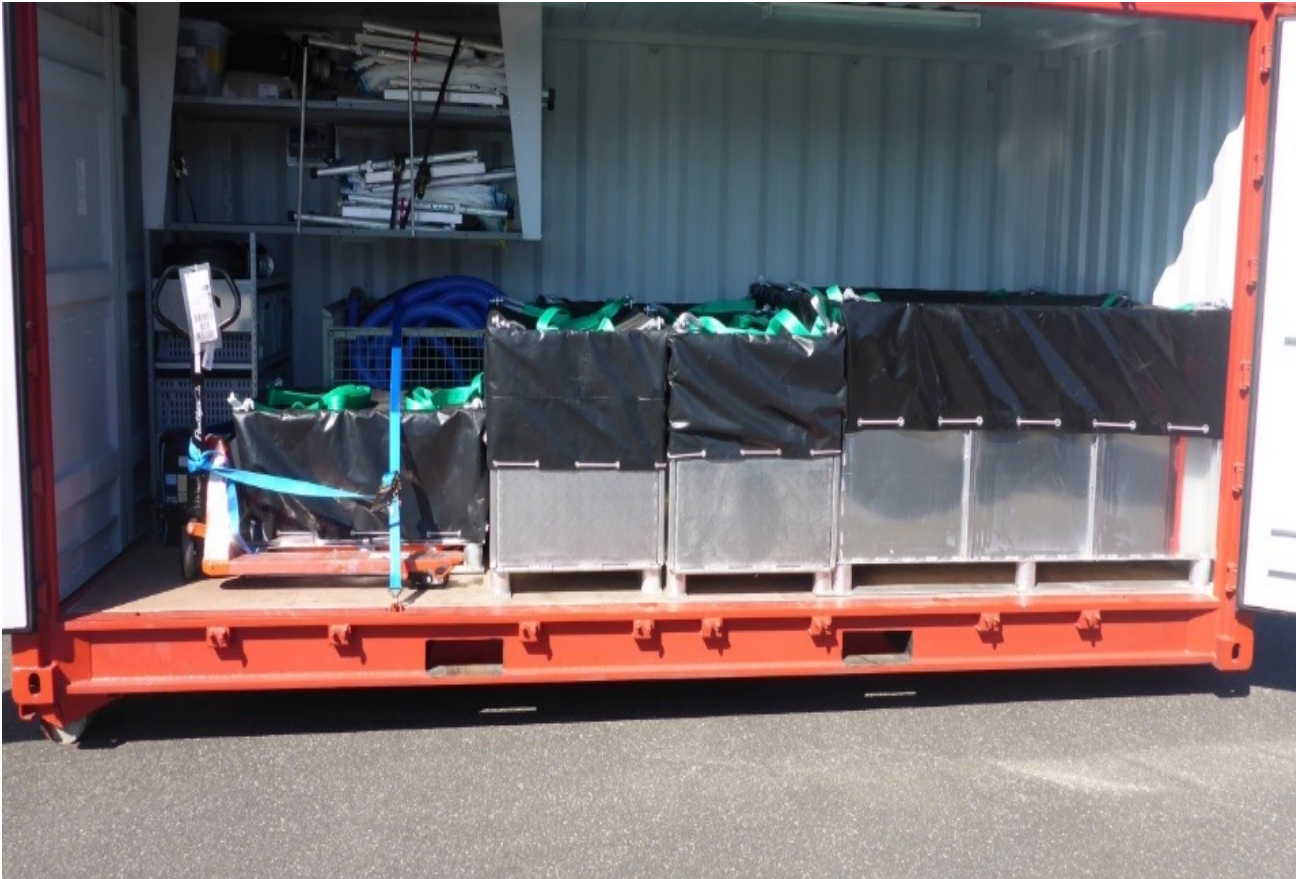
# Maskincontainer

Dag 2 tog vi upp maskincontainern eftersom vattenståndet steg

- Markleen MS 10 Multi skimmer
- Sala Roll pump med pump för tillsättning av vatten.
- Unisep oljeuppsamlare.
- Sanmit vattenpump 500l/min
- Slangar mm.
